## X 線透過写真の異常像

一色貞文・片岡邦郎・高 正植・山沢富雄

アルミニウム合金やオーステナイト系ステンレス鋼の鋳物、溶接部の X 線透過写真に見られる斑点状、層状等の異常像は、材料中の粗大結晶粒による透過 X 線の回折像と考えられ、アルミニウム合金では  $0.2 \sim 0.5 \text{ \AA}$  の波長範囲の X 線が像の発生にあずかっている。異常像の模様は、材料のマクロ的金属組織とよく対応しており、金属組織状態の推定への利用が考えられる。ただし結晶粒が微細なときは像は認められない。異常像の除去法として、前記の波長範囲に吸収端を持つ錳箔をフィルタに用いたところ、異常像が顕著にはげるのが認められた。

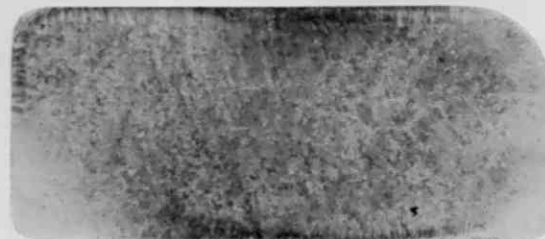
第 2 図

(a) Al-4%Cu 合金。X 線透過写真

(b) 同上。マクロ組織

アルミニウム合金を厚板に鋳込んで、その両面を削り X線透過写真を撮ると、透過像全面に第1図(a)~第3図(a)のような淡い濃淡模様が見られることがある。これらの模様の出た試料の部分の断面をとってマクロ組織を見ても、健全な金属組織を示し、気泡やスラグなどの内部欠陥は認められず、欠陥像ではないらしい。むしろどの写真を見てもわかるように、濃淡模様は、試片周辺の層状像部分と中心の斑点像部分とから成っていて、第1図(b)~第3図(b)のマクロ組織写真の柱状晶部、粒状晶部とよく対応し、これがなんらかの金属材料の組織状態を現わしていると考えた方がよいようである。これらの試料は Al-Cu 合金 (Cu 0~7%) であるから、銅の偏析組織像とも考えられるが、第1図(a)の純アルミニウムや Al-Si 系合金でも明確に認められるので、偏析のみによる像であるとはいえない。

写真(第2図)と純アルミニウムの写真(第1図)を比較すると、前者には粒状晶の部分に斑点をかこむ白い網目状の像が見られ、これが偏析組織の像のようにも見える。しかし同様な像は、純アルミニウムにチタンを微量添加して粒子を細かくした試片の写真、第9図にもややうすいが認められている。顕微鏡組織を見ると、大きいマクロの粒界の中が、さらに細かい粒子に分かれ、さらにその中に樹枝状組織らしい微細な濃淡の腐食模様認められた。X線マイクロアナライザによる分析でもCuの分布は、粒径のオーダーでなく、数十 $\mu$ のオーダーで深い鋸の歯のように変化していた。したがって、偏析はミクロ的なもので、X線透過写真に出るようなマクロ的なものではないらしい。つぎに第3図はCuを7%加えて、ゆっくり凝固させたものであるが、Cuの少ない $\alpha$ 相と、Cu濃度の高い $\theta$ 相 $\text{CuAl}_2$ が、微細な共晶として析出しているの、これは一種の偏析組織と考えられる。しかしチタンのみを微量添加し、第9図よりさらに微粒にした純アルミニウム鋳造方式片について、やや濃淡のコントラストは少ないが、第3図とよく似た像が得られており、第3図のような透過像が偏析組織を示すものと断定できない。偏析の透過像には、必ず結晶粒による回折像も伴っていると考えられる。透過写真を一見して、合金試料であるか否か、マクロ的偏析があるか等を判定することは、案外容易でないようである。

第1~3図の透過写真(a)とマクロ組織写真(b)を対照すると、マクロ組織の粒状晶には、透過写真の斑点像が、また柱状晶には、層状像が、それぞれ対応して現われている。このようにアルミニウム合金では、その透過異常像はかなりよく材料内部の金属組織の状態を示しているといえよう。結晶粒はどんな位置にあっても回折像が出るわけではなく、Glaisherも述べているように、試片中の結晶粒のうち、フィルムから遠い側にあるものの回折像がより現われやすいらしい。それは20mmくらいの厚さの同一試片をフィルム側から順次削って行なっても、厚さが半分程度になるまで異常像にあまり変化がないことからいえよう。また結晶粒が、およそ0.3

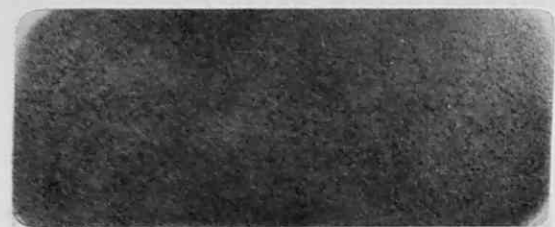
(a) Al-7%Cu 合金, X線透過写真

(b) 同上, マクロ組織  
第 3 図

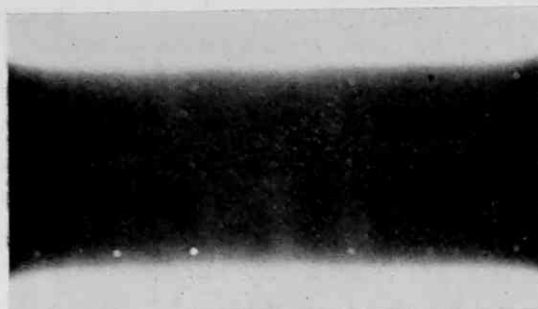
第 13 図 同上試料。0.09 mm 厚さの錫箔を試料とフィルムカセットの間に挿入した。異常像がかなりぼけている。97 kVA
