# カ ッ パ 8 型 10 号 機 に つ い て

野 村 民 也・森 大 吉 郎

カ ッ パ 8 型 11 号 機 に つ い て

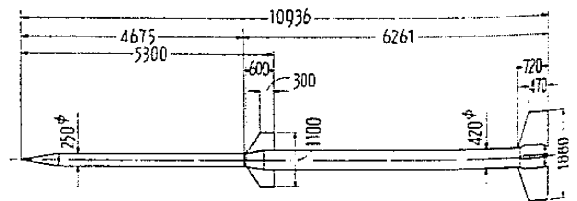
第 1 図 K-8-10 号機

全長: 10,936 mm, 全重量: 1,545 kg  
 計器搭載重量: 総合 53 kg  
 搭載計器: テレメータ送信機, レーダ・トランスポンダ, 開頭用タイマ, 電離層測定器 (プローブ 6 個), ロケット姿勢測定器 (地磁気検出コイル付)

概要を第 1 図に、計器配置を第 2 図に示す。

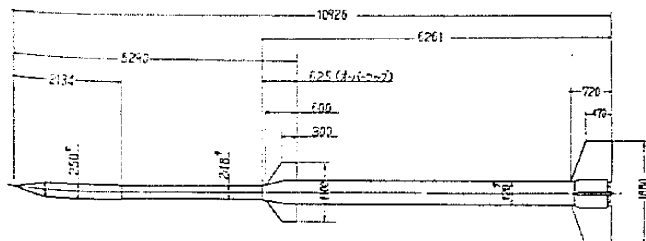
第 1 図 K-8-11 号機

全長: 10,926 mm, 全重量: 1,499 kg  
 搭載計器: テレメータ送信機, レーダ・トランスポンダ, 宇宙線測定装置 CR, (ガイガ・カウンタ 3 個), ロケット姿勢測定装置 GA, (地磁気検出コイル 3 個), 雑音電波

受信装置 RN, (ループ・アンテナ, 飛出しアンテナ), タイマ

搭載計器重量: 実質 29 kg

計画開始は昭和 37 年 8 月で、その後 3 回の設計会議および数回の小委員会を経て設計が完了した。機体の概要を第 1 図に、搭載計器の配置図を第 2 図に示す。
