フィリピンにおける低所得層向け住戸の増改築生産システムに関する研究 -メトロ・マニラからの再定住地セントマーサエステートを対象として-

Housing Renovation and Extension of Low-Income Residence in Philippines

-A case study in St. Martha Estate, one of the resettlement sites from Metro-Manila-

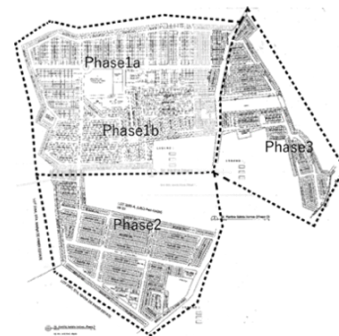
図 1 対象地全体配置図

対象地である St. Martha Estate は、マニラ首都圏から北に約 30km 離れた郊外型再定住地である。2016 年 8 月現在、約 19ha の敷地に長屋形式の住戸が 3,316 戸建っており(図 1)、マニラ首都圏とその周辺に暮らしていた不法占拠居住者が 2013 年から入居している。事業の提案・統括は政府機関の NHA が、土地開発や住宅建設は民間企業である Baque Corporation が担当している。

敷地全体が建設順に4つのPhaseに分けられており(図1)、最初期で予算の少なかったPhase1aにのみ1階型が建設された。

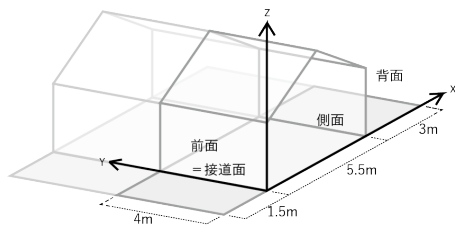
図2 1階型住戸のプランとXYZ軸

当事業では基本住戸が土地と共に受益者に分配され、住戸には1階型(961戸)とロフト設置可能型(2,355戸)の2種類がある(図2)。増改築例と共に住戸図面と内観写真を図3,4,5に示す。

増築方向に着目すると、前面道路と垂直・平行な軸、上向き軸の3方向が見られたた

め、それぞれをX,Y,Z軸と定義する(図2)。

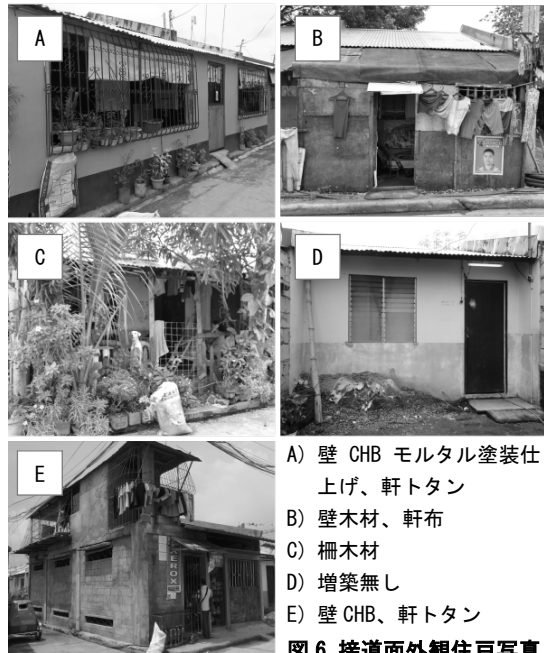
図6 接道面外観住戸写真

建築資材に着目すると、壁にはCHB(コンクリートブロック)にモルタルや塗料で仕上げを施したもの(図6-A)や、木材、布、金属板をそのまま利用したもの(図6-B,C)など多様さがみられたが、軒には大多数の住戸がトタンを用いていた。

A) 壁 CHB モルタル塗装仕上げ、軒トタン
B) 壁木材、軒布
C) 柵木材
D) 増築無し
E) 壁CHB、軒トタン

X軸方向の前面・背面部に増築した事例が最も多い。増築部の室内化度合いとして、軒と壁が交わる完全室内型と、軒と壁の間に隙間があるかどちらかのみで構成される半室内型と、屋外型の3タイプに分けられる。Y軸方向に着目すると、隣棟と増築部が繋げられた連棟型(図6-A)と、1住戸のみの単独型(図6-B,C,D,E)に加え、角地住戸では側面部に増築する例も見られた(図6-E)。Z軸方向への増築には、少数ではあるが2階建化やロフト増築が見られた(図6-E)。

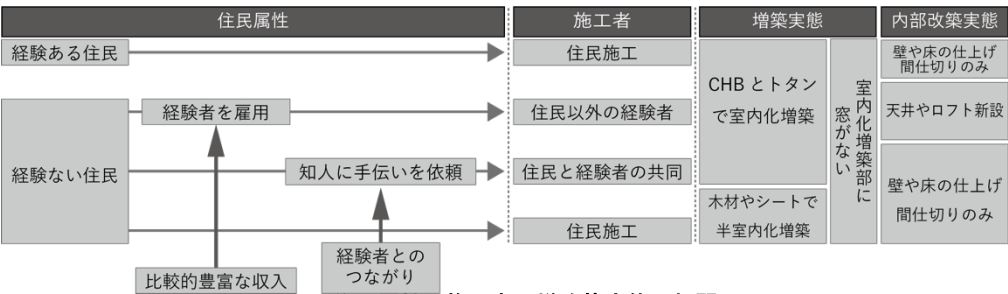
図 8 住民属性・施工者・増改築実態の相関図

以上の結果をまとめ(図 8)、対象地における増改築の問題点・評価点を考察する。

住民の施工経験があれば収入に見合った適切な増改築が行われる上、比較的高い収入が得られる。住民に施工経験がなくとも他者を雇用する経済力か施工経験者との関係があれば施工を依頼でき、施工経験者に一任するより共同で行う方が施工費は安くなる。施工経験のない住民が施工する場合、質の低い増改築が行われる傾向がある。また、施工経験者が施工する場合でも窓のな
