凍結防止剤が播かれる環境下での樹脂系塗膜材が コンクリート床版へ与える影響

Effect of Coating Material on RC Slab Under Deicing Salt

奥 山 康 二*・西 村 次 男*・魚 本 健 人*

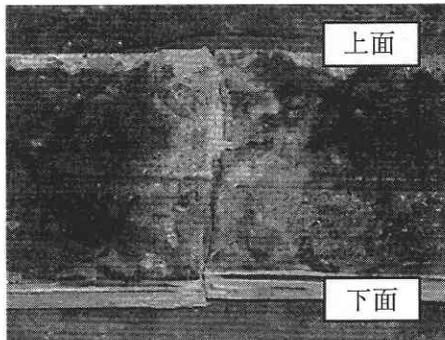
写真2 12サイクル後の皮膜亀裂供試体の中性化状況

写真 1, 写真 2 はそれぞれ 12 サイクルの供試体を割裂試験後に中性化試験を行った結果である。両者とも貫通ひび割れを模擬したテーパから炭酸ガスが進入しているのにもかかわらず、この結果を見ると塗膜材に亀裂が生じているもののほうが、塗膜材に亀裂の生じていないものに比べて貫通ひび割れ付近において中性化が進行していることがわかる。このことより、道路橋床版のように上面に樹脂系塗膜材による補修が難しい箇所が存在しても中性化抑制効果がある程度期待できる可能性が判明した。

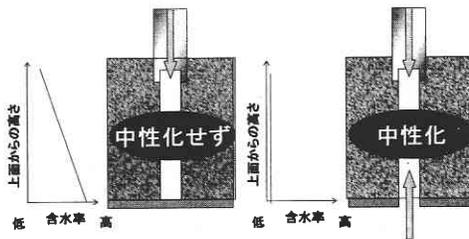
図6 表面亀裂の有無による中性化の違い

また、このような中性化抑制効果が発揮された原因として、図 6 に示すようなコンクリート供試体中の凍結防止剤の移動が存在していると考えられる。

塗膜材に亀裂が生じている場合には、貫通ひび割れの両面から供試体の乾燥が進行していくものと考えられる。それに対して、塗膜材に亀裂が生じていないものに関しては、供試体の上面のみから乾燥が進行するために両者の供試体間で乾燥の程度に差が生じたものと考えられる。その結果、表面亀裂あり供試体では、乾燥が速く進行してしまうためにコンクリートの含水率が極端に低下し、炭酸ガスが貫通ひび割れに侵入してきた場合に貫通ひび割れ付近で中性化が生じたと推測される。

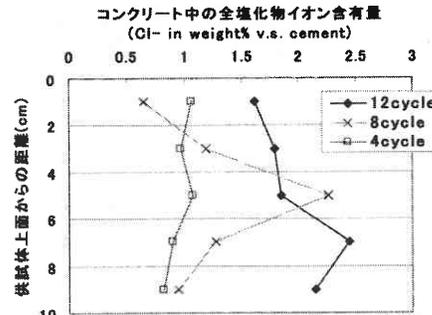
図7 表面亀裂なしの全塩化物イオン量

図 7, 図 8 は貫通ひび割れ付近の塩分量に関して示したものである。図 8 は塗膜材に亀裂が生じている場合のコンクリート中の塩分量である。この図からサイクル数を追うごとに塩分量がコンクリート供試体の下面に行くほど、塩分量が多くなっていることがわかる。それに対して、塗膜材に亀裂が生じていないものは、コンクリート供試体の中心部分で塩分量が多くなっていることがわかる。このよう

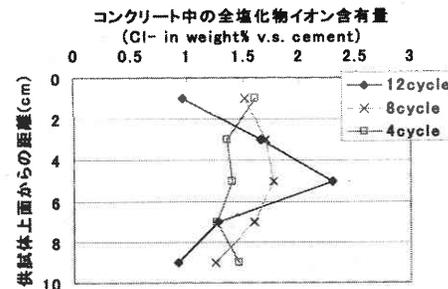
図8 表面亀裂ありの全塩化物イオン量

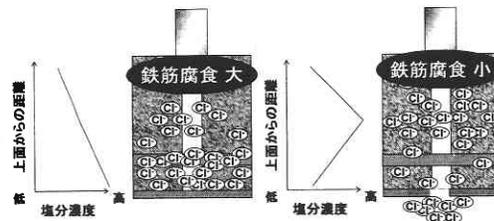
図9 乾燥による塩化物イオンの移動の違い

図9は、塗膜材の亀裂の有無が供試体の塩分移動に及ぼす影響について示した図である。この図から凍結防止剤が乾燥の影響を受けると、次第に濃縮し、乾燥の影響を受けない部分に移動していると考えられる。塗膜材に亀裂が生じていないものを説明すると、乾燥の影響を受けるのは、コンクリート供試体の上面部分のみからであり、そのため供試体の上面部分では、塩分濃度が低いままで早期に乾燥し、下面部分に塩分が濃縮して移動するために塩分濃度が高くなる傾向となっていると考えられる。また、塗膜材に亀裂が生じているものに関して説明すると、供試体の両側から乾燥を受けるため、凍結防止剤は両側から濃縮されつつ、乾燥の影響を受けない供試体中央部分に移動している

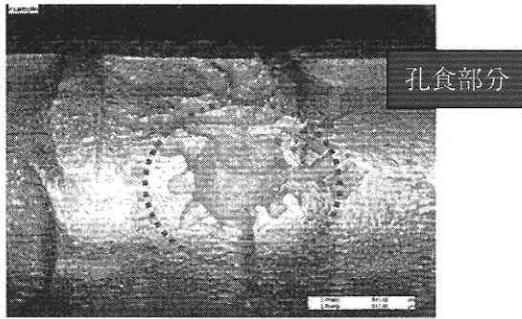
写真3 乾燥による塩化物イオンの移動の違い

そこで、鉄筋腐食の形態を調べるためにマイクロスコープを用いて写真観察を行った。その結果が写真3である。この写真を見ると、鉄筋の一部分に丸い穴が存在していることがわかる。このことより、鉄筋に孔食が発生している

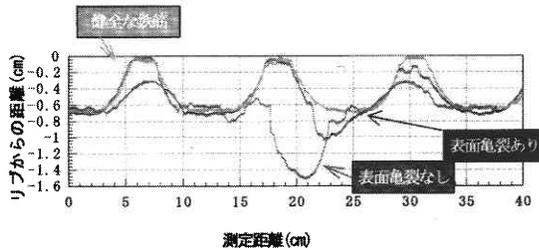
図10 レーザー変位計による測定結果

具体的に孔食が及ぼす影響についてレーザー変位計を用いて測定を行った結果を図10に示す。図10はそれぞれ12サイクル目の樹脂系塗膜材に亀裂が生筋と比較した結果である。貫通ひび割れ存在している箇所になるこの図の中央部分をそれぞれ比較すると、腐食を受けていない鉄筋に関しては、突起状に表面から出ているリブが形よく存在しているのが図から見て取れるが、塗膜材に亀裂が生じていないもの、いるものにかかわらず、中央部分においてリブがなくなるほどの腐食を受けていることがわかる。

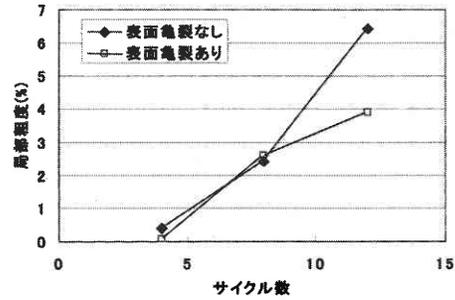
図11 表面亀裂の有無による鉄筋腐食の違い

さらに、この結果を式(1)で示した評価式を用いると図11となる。この図より、4、8サイクル目において両者の鉄筋腐食はあまり差が生じていないが、12サイクル目において両者の鉄筋腐食の差が大きくなっていることがわかる。このことより、樹脂系塗膜材に亀裂が生じていないほうが鉄筋腐食に及ぼす影響が大きいことがわかった。
