博士論文

塗装木材の耐候性向上に関する研究

伊佐治 信一

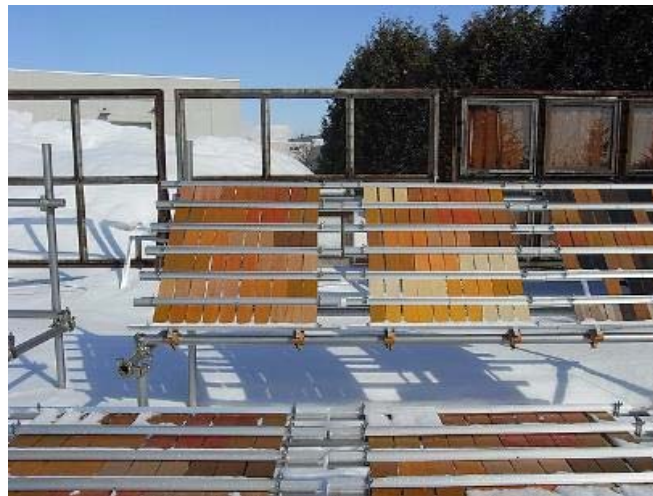
度 38 分) において, 2010 年の 12 月から 24 ヶ月間実施した。暴露角度は, 南向き傾斜 45 度, 傾斜 0 度の 2 条件とし, 木材の繊維方向を南北の方位に向けて暴露台に設置した。暴露架台の高さは, 地面から 1m とした (Fig.2.2)。各傾斜条件の繰り返し数は 3 体とした。屋外暴露試験の開始前及び開始後の 3 ヶ月ごとに, 塗膜のはがれ割合, 塗膜の膨れ割合, 撥水度を評価した。

Fig.2.2 A view of the outdoor exposure station

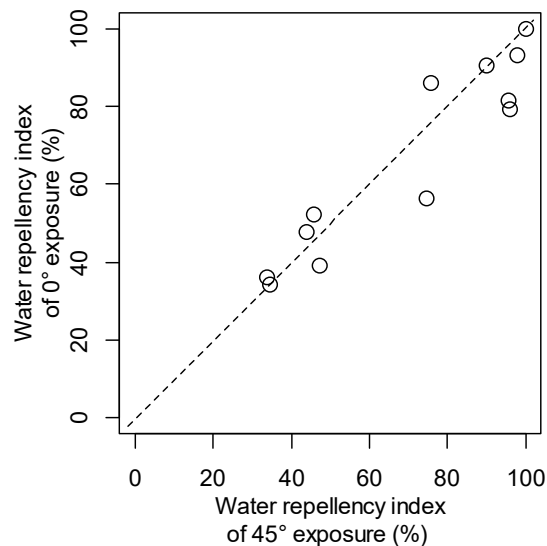
Fig. 3.4 に、塗装試片における屋外暴露 3 年後の撥水度を、45 度と 0 度暴露で比較した結果を示す。3 年経過後の撥水度を暴露角度で比較すると、原点を通る傾き 45 度の直線に近いところにプロットされる塗料が半数を占めたが、45 度暴露に比べて 0 度暴露の撥水度が小さい値を示す塗料も存在した (Fig. 3.4)。

Fig. 3.4 Water repellency indices after 3-year natural weathering for coated specimens (A-K).

Note: For orientation, a 45° dashed line was drawn in the graph.

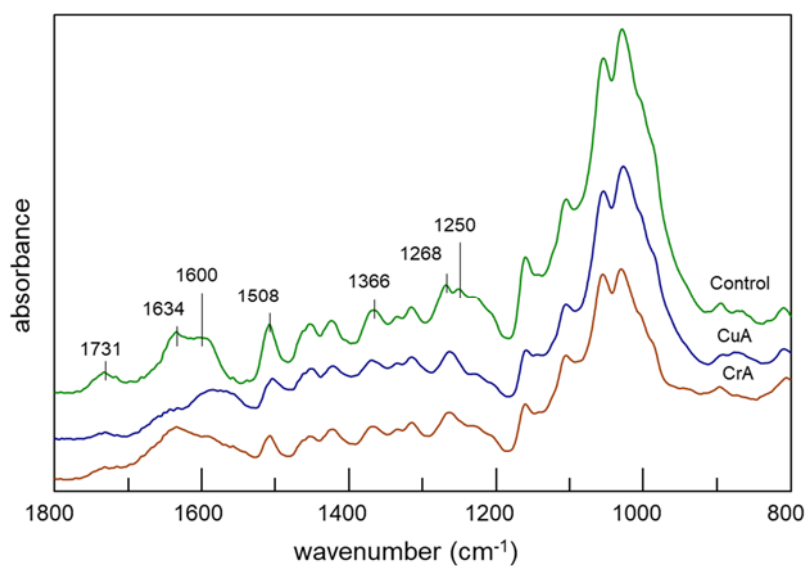
それぞれ CrA 処理単板と CuA 処理単板とする) の FTIR スペクトルを示す。また、Table 5.1 に、 1800 cm^{-1} から 800 cm^{-1} の指紋領域における主要な赤外吸収ピークを示す[102–104]。CrA 処理単板では、未処理単板と比較して 1731 cm^{-1} と 1250 cm^{-1} におけるピーク強度の低下が見られ、この変化はヘミセルロースやリグニンの改質によるのではないかと推測された。また、CrA 処理単板における 1731 cm^{-1} から 1250 cm^{-1} の範囲においては、ピーク形状の変化が観察された。CrA 処理に関する既往の研究では、この範囲におけるピーク形状の変化として、 1590 cm^{-1} 付近のピーク強度の増加、および 1508 cm^{-1} のピーク強度の減少が CrA 処理の特徴的な変化として観察されている[28, 105, 106]。しかしながら、本試験の条件ではこれら既往の CrA 処理で観察されているピーク形状の変化は、はっきりとは観察されなかった。Michell は、木材の CrA 処理に関する化学的な変化の理解を深めるために、グアヤコールをリグニンのモデル化合物に用いて、グアヤコールとクロム酸溶液との反応に伴う赤外吸収スペクトルの変化について報告している[106]。彼は、六価クロムとグアヤコールのモル比が 1 の時には、上述した赤外吸収スペクトルの特徴的な変化が観察され、このモル比が 0.5 かそれ以下のときには明瞭な変化が観察されなかったと報告している。これらの知見から、既往の研究と本試験条件における 1730 から 1530 cm^{-1} の範囲での赤外吸収スペクトルの変化の差異は、表面処理に用いた CrA 溶液の濃度の違いによるものと推測された。CuA 処理単板では、未処理単板と比較して、 1731 cm^{-1} 付近の吸収ピークが低下し、 1595 cm^{-1} の吸収ピークの増加が観察された。これらの変化は、カルボキシル基がカルボキシレートアニオンに変化し、銅と塩を形成したためではないかと推測された[107]。CuA 処理単板では、 1250 cm^{-1} の吸収ピークの減少もまた観察され、銅の存在がヘミセルロースもしくはリグニンの振動吸収に影響を及ぼしたと推測された。

Fig. 5.1 FTIR spectra of untreated and chemically treated wood surface before weathering

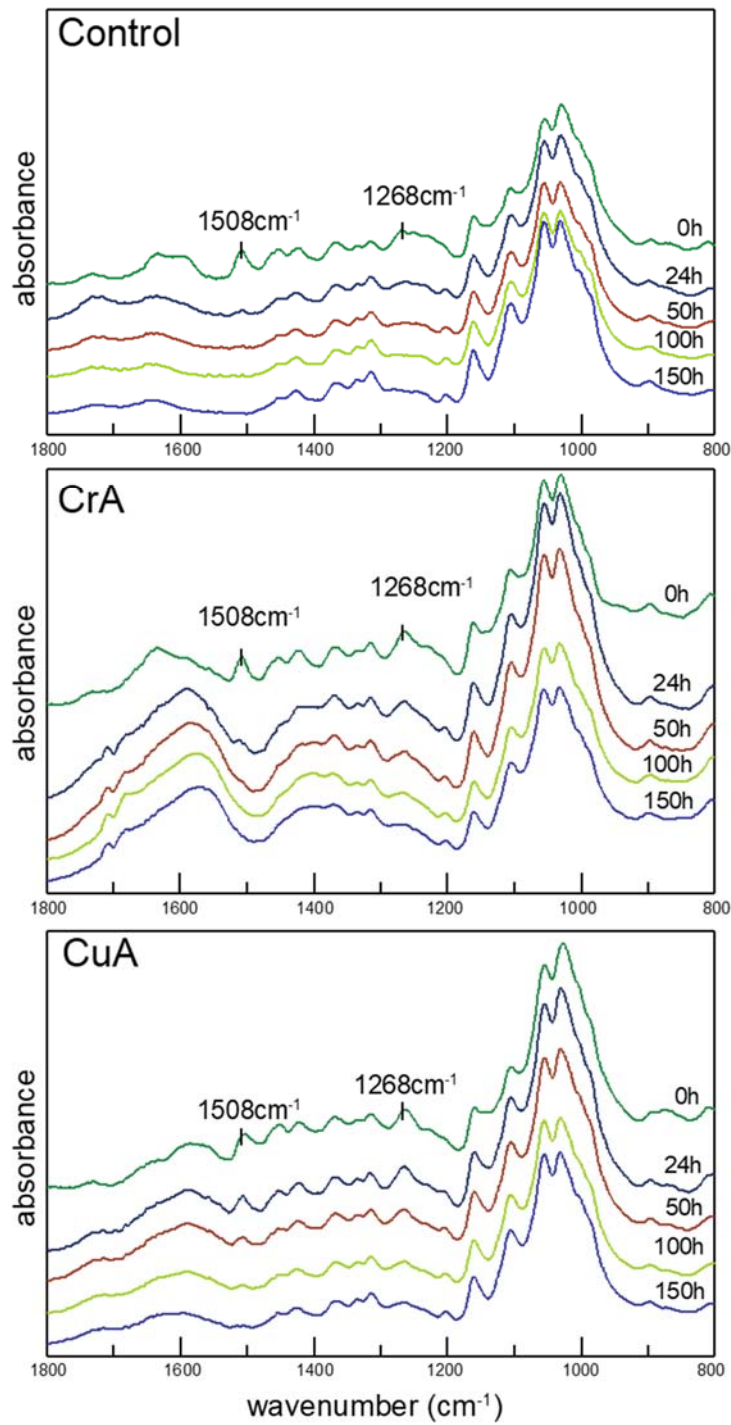
Fig. 5.2 に、未処理単板、CrA 処理単板および CuA 処理単板における、促進劣化処理 150 時間までの赤外吸収スペクトルの変化を示す。1800 から 800 cm^{-1} の指紋領域において明瞭な変化が見られたのはリグニンに由来する吸収ピークに帰属される 1508 cm^{-1} と 1268 cm^{-1} であった。未処理単板におけるこれらのピークは 50 時間後には消失し、この促進劣化処理 50 時間という短期間の間におけるリグニンの光劣化は、Anderson らにも報告されており、先行研究とも矛盾のない結果と考えられる[108]。また、Evans らは、4 時間の屋外暴露においても木材表層のリグニンに由来する赤外吸収ピークの低下が起こることを報告している[109]。先行研究の知見だけでなく本試験の結果からも、無処理木材の表層に存在するリグニンは、光照射と水に曝されることで速やかに変質すると言える。CrA 処理単板と CuA 処理単板についても、促進劣化処理 50 時間の間に 1508 cm^{-1} の吸収ピークの減少が観察されたが、未処理単板と比較すると若干ピークの減少傾向が緩やかであった。また、CuA 処理単板については、促進劣化処理 50 時間後においても 1508 cm^{-1} の吸収ピークははっきりと確認できるほどに残存していた。

Fig. 5.2 FTIR spectra of untreated and chemically treated wood surfaces during 150 h of artificial weathering
