## 聖なる空間の建築記述：文字、絵図、立体 ——熊野神倉権現社の記録を中心に——

松 崎 照 明

小論では日本建築の記述方法と熊野新宮（和歌山県新宮市）に所在する神倉神社（古くは神倉社、神倉権現社、以下神倉社と表記する）の建築に関する様々な記述による旧建物の復元の可能性について検討する。

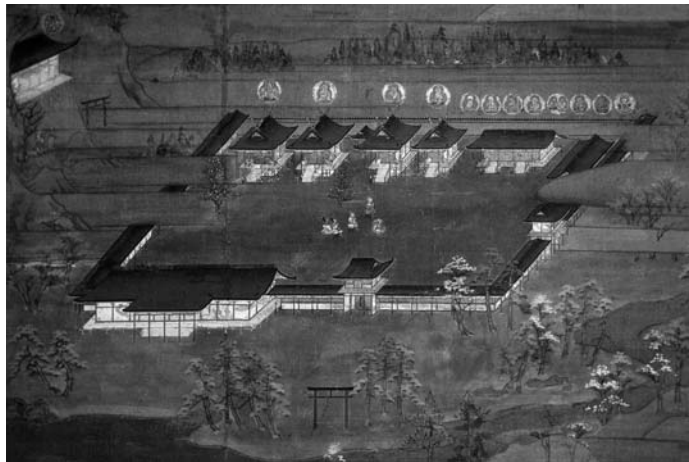
図1 『熊野宮曼荼羅クリーブランド本』部分

鎌倉、室町時代における建物の外観を描く史料にはクリーブランド美術館蔵の『熊野宮曼荼羅』（鎌倉時代、図1）と『一遍聖絵』（1299年、図2）、フーリア美術館蔵『熊野宮曼荼羅』（室町時代頃）がある。『熊野宮曼荼羅クリーブランド本』は平入で桁行5間か、梁間不明、懸造の拝殿を、『一遍聖絵』は切妻造、桁行不明、梁間2間、懸造、『熊野宮曼荼羅フーリア本』は本殿二棟と切妻造、平入、桁行5間、梁間2間の建物を描く。フーリア本の拝殿は懸造に描かれていないが、三史料とも拝殿が桁行5間、梁間2間、切妻造、平入の建物と推定すれば齟齬が無い。また、フーリア本が拝殿と別棟二棟の本殿建築を描くことには留意すべきで、神倉社の建築が本殿二棟と拝殿によって構成されていた事を示す可能性がある<sup>(13)</sup>。江戸時代の史料

- 1 神倉社の本殿は11世紀末から12世紀初頭には創建され、この頃までには本殿と並宮の二棟になっていた可能性がある。
- 2 拝殿は遅くとも建長6年（1254）までには建てられており、その規模は鎌倉時代には桁行5間、梁間2間ほど、享祿4年（1531）以後には桁行11間、梁間6間程度、嘉永6年（1853）頃には桁行6間、梁間5間ほどで、形式は基本的に平入で後部に本殿、並宮が突出する平面を持ち、床下は柱を長く伸ばした懸造の形式だったことが判明する。

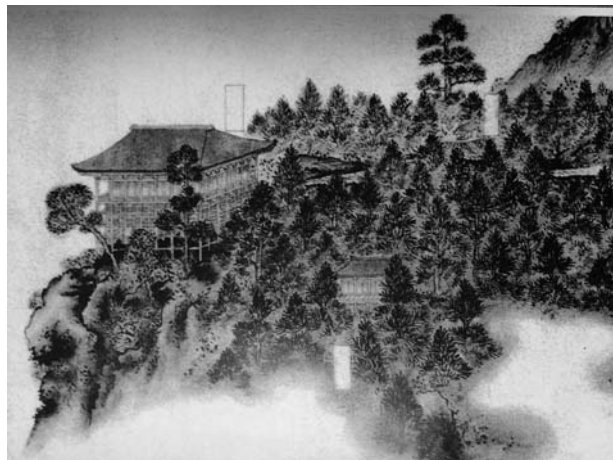
図3 「熊野神倉山古絵図」

では『西国三十三名所図会』（1853年）と「熊野神倉山古絵図」（1854年頃か、図3）、『新宮本社末社図』（1854、図4）が神倉社を描き、名所図会は説明文に「神倉権現社 本殿六間に五間、棧造」とあり、神倉山古絵図には桁行6間、梁間6間、縁柱付、入母屋造、平入、懸造の建物が、末社図には桁行7間、梁間4間、入母屋造、平入、懸造の建物が描かれている。

梁間六間」ほどの大きさであった事を示している。また、近年の調査によってこの規模に相当する礎石も確認されている。次に上記『西国三十三名所図会』と「熊野神倉山古図」、「新宮本社末社図」の「六間に五間」、「桁行6間、梁間6間」、「桁行7間、梁間4間」の記述と描写だが、「十二間五尺五寸四余、五間三尺一寸余」とする天保10年（1839）と「六間に五間」とする嘉永6年（1853）の間に再建の記録は無いものの、三史料に同様の記述がある事を考えると、この時期に再建が行われ、規模が縮小された可能性が高い。天田愚庵『巡礼日記』の「近き頃迄は六間に十間の社殿」は天保10年頃まで存在した巨大な拝殿についての聞き書きであろう。
