## 58. 1978年伊豆大島近海地震の被害・

### 震度と地震断層

地震研究所 { 村 井 勇  
角 田 信 子  
辻 村 芳 子

58. *Damage, Seismic Intensities, and Earthquake Faults  
by the Izu-Oshima-kinkai Earthquake of 1978.*

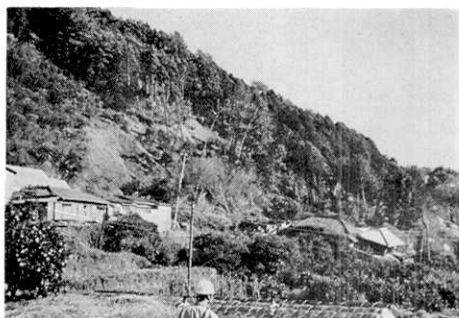
第25図 河津町七滝，川合野，斜面崩壊  
による家屋被害

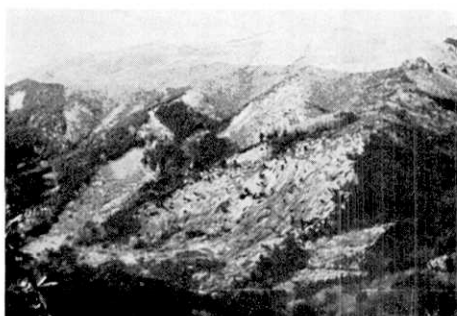
第35図 河津町，見高入谷七廻の地すべり

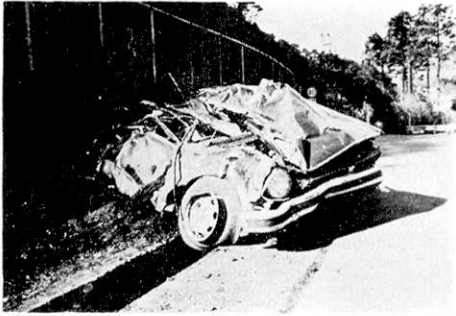
第44図 白田，崖崩れによる自動車の被害

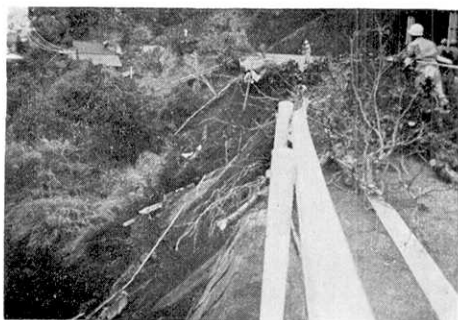
第50図 河津町川横，道路肩の崩壊

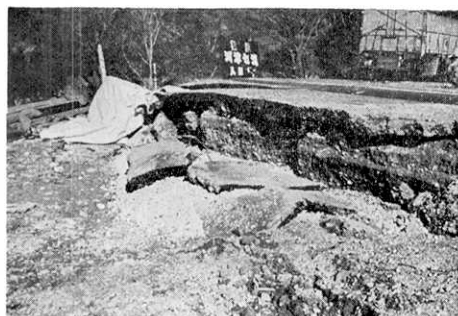
第53図 河津町七滝，道路肩の沈下

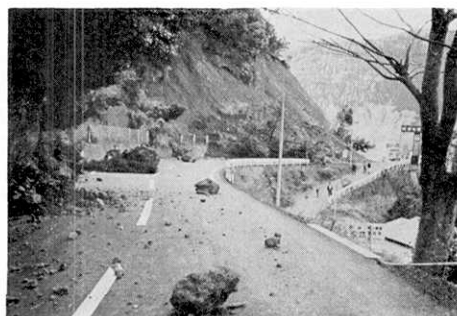
第54図 河津町七滝，落石

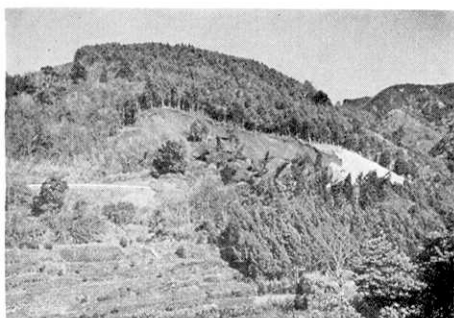
第56図 河津町七滝，斜面崩壊

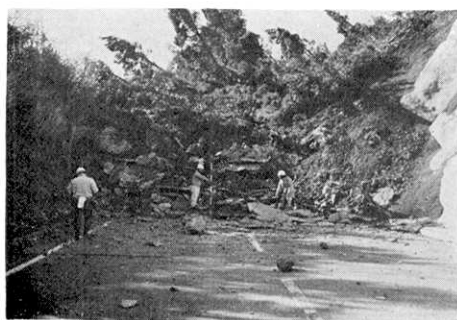
第58図 七滝，斜面崩壊による道路の埋没

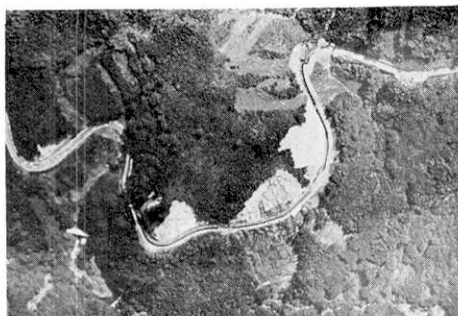
第63図 天城峠南の主要地方道修善寺一下田線に沿う斜面崩壊、降雨による崩落

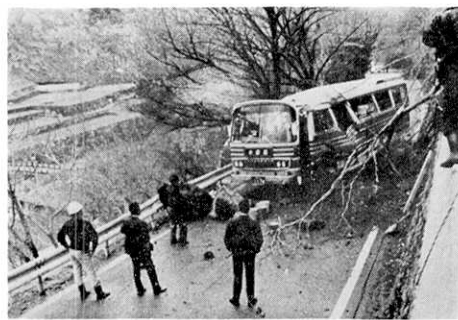
第65図 天城湯ヶ島町余市坂の落石によるバスの被害

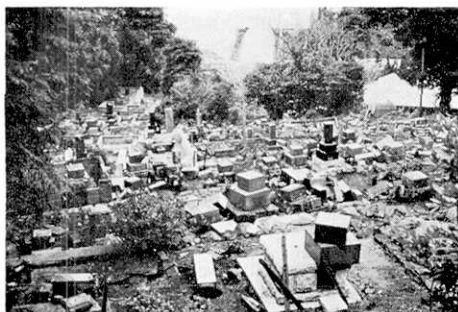
アンケート調査と実地調査により、伊豆半島全域について墓石の転倒状況を調査した。実地調査の場合は、修復が早いため、直後の調査によらなければ正確な結果が得られず、またアンケート調査では信頼性の検討がむずかしいなどの問題点があるが、おおよその転倒率を求め、その分布状態を描いた（第13図）。伊豆半島中央部 および 西部については、本震および余震の両方の影響が重なっており、聞きこみや推測によってその区別を行った。その結果は、震度の分布図、および次に示す家屋被害率の分布図ともよい対応を示した。すなわち、震度 5.5 以上の範囲では墓石等の転倒率はきわめて高く、ほとんど 100% に達する地区も多かった（第75図）。震度 5.0~5.5 の範囲では転倒率がやや高く、4.5~5.0 の範囲で転倒率が低く、時には転倒していない地区も見られた。14日の本震による転倒率は東伊豆町稲取から河津町見高入谷、梨本、七滝にかけて WNW-ESE の方向に伸びる地帯で特に高かった。これにたいして15日の余震による転倒率は持越から宮ヶ原、称宣畑、門野、船田を結ぶ NNE-SSW の方向に伸びる地帯でとくに高かった。

第75図 稲取入谷，墓石の転倒状況

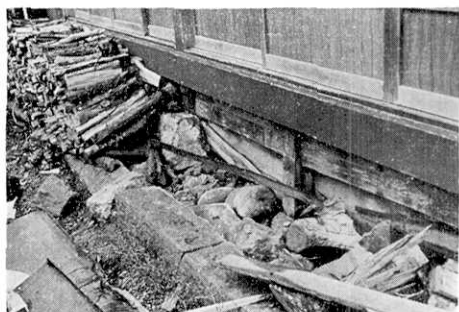
第83図 河津町泉奥原における地割れによる家屋の被害，基礎が右横ずれにくいちがっている。地割れが WNW 方向に続く。
