國有鐵道震害調查報告

委員 那波光雄

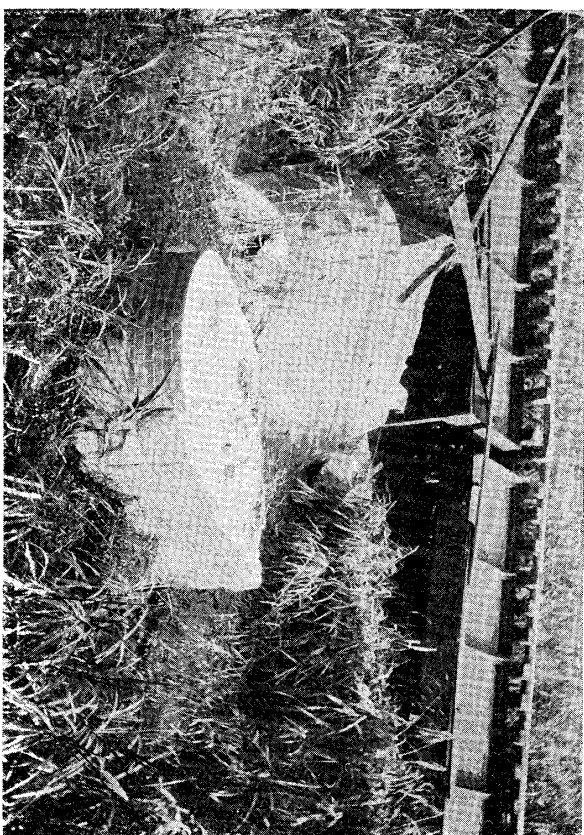
況狀ノ損破筒井用脚橋方下川號六十二第梁橋川郷六線本道海東 七十四第
