# 木造被害調査報告

嘱託員 北澤五郎

本調査ハ大正十二年九月一日ノ地震ニ於ケル木造建物及其ノ他二三ノ工作物ニ關スルモノナリ。工作物トハ煙突、牆壁、擁壁、崖ノ類ナリ。

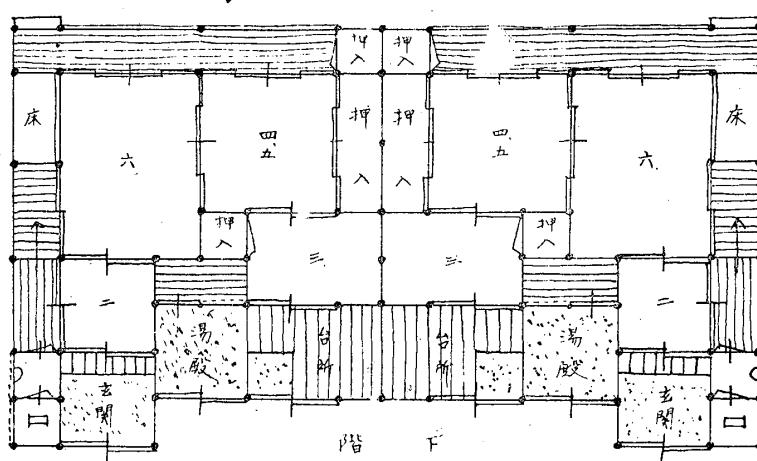
第一圖

府下中野町字中野三千五百番地  
軒高、十八尺五寸  
構造材、土臺檜三寸五分角柱杉三寸五分角胴  
基礎、大谷布石据  
八棟ノ内二棟八階上全潰シ五棟ハ北方ニ傾斜  
シ一棟ハ被害輕シ  
寫眞番號一五五、一五六、一五七、一五八

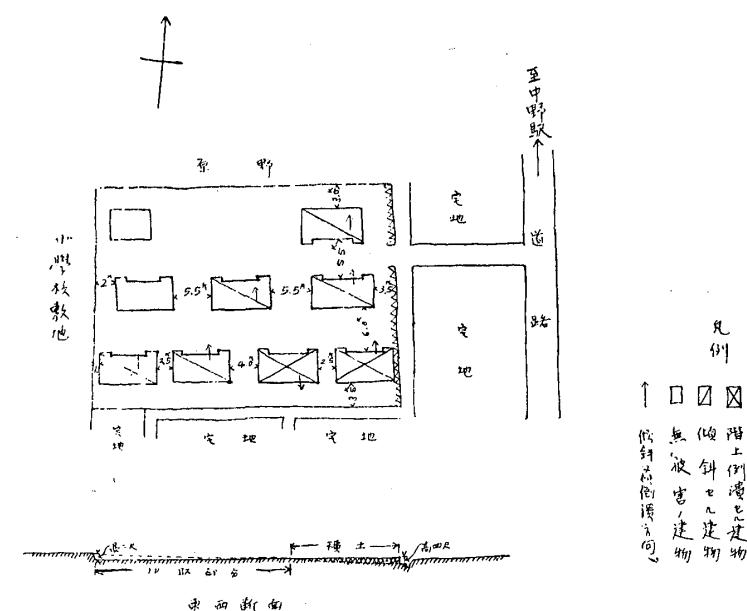
第一圖ノ二

府下中野三、五〇〇番地  
八千代生命保険株式會社々宅配置圖

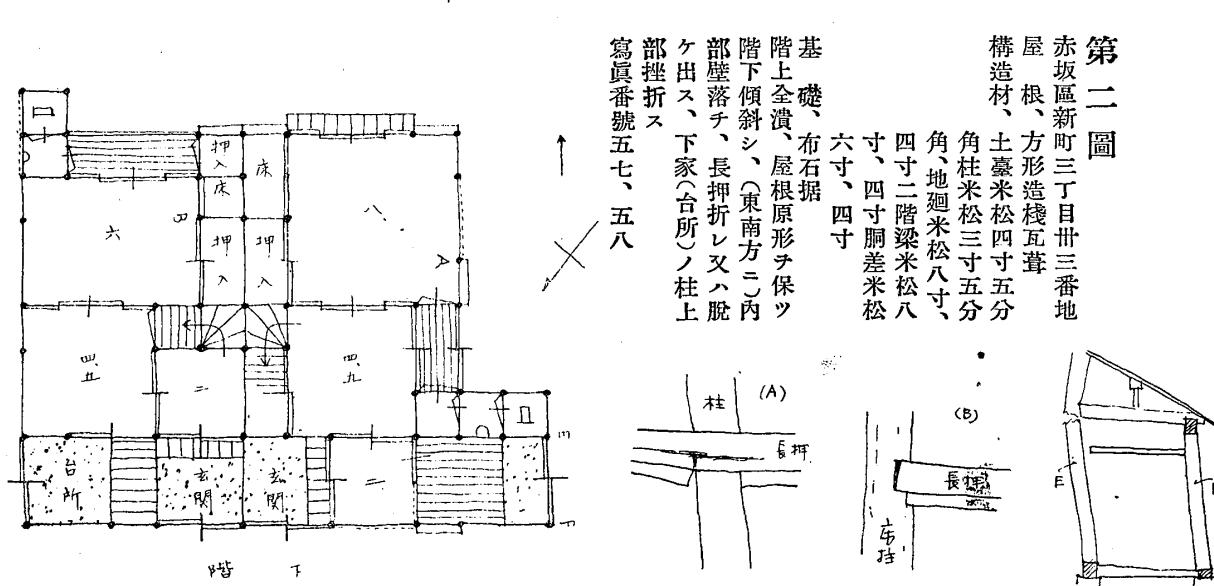
第二圖

赤坂區新町三丁目卅三番地  
軒根、方形造棧瓦葺  
構造材、土臺米松四寸五分  
角柱米松三寸五分  
角地廻米松八寸、  
四寸二階梁米松八  
寸、四寸胴差米松  
六寸、四寸  
基礎、布石据  
階上全潰、屋根原形ヲ保ツ  
階下傾斜シ、東南方ニ内  
部壁落チ、長押折レ又ハ脱  
ケ出ス、下家(台所)ノ柱上  
部挫折ス  
寫眞番號五七、五八

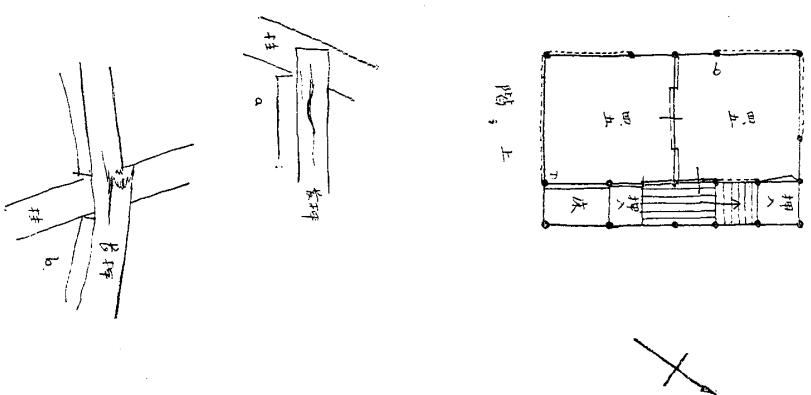
第五圖

赤坂區新町五丁目四番地  
構造材、柱三寸五分角大神樂造  
屋根、方形造棟瓦葺  
階下漸上地立シ  
階上八長押外レ長押櫛ル

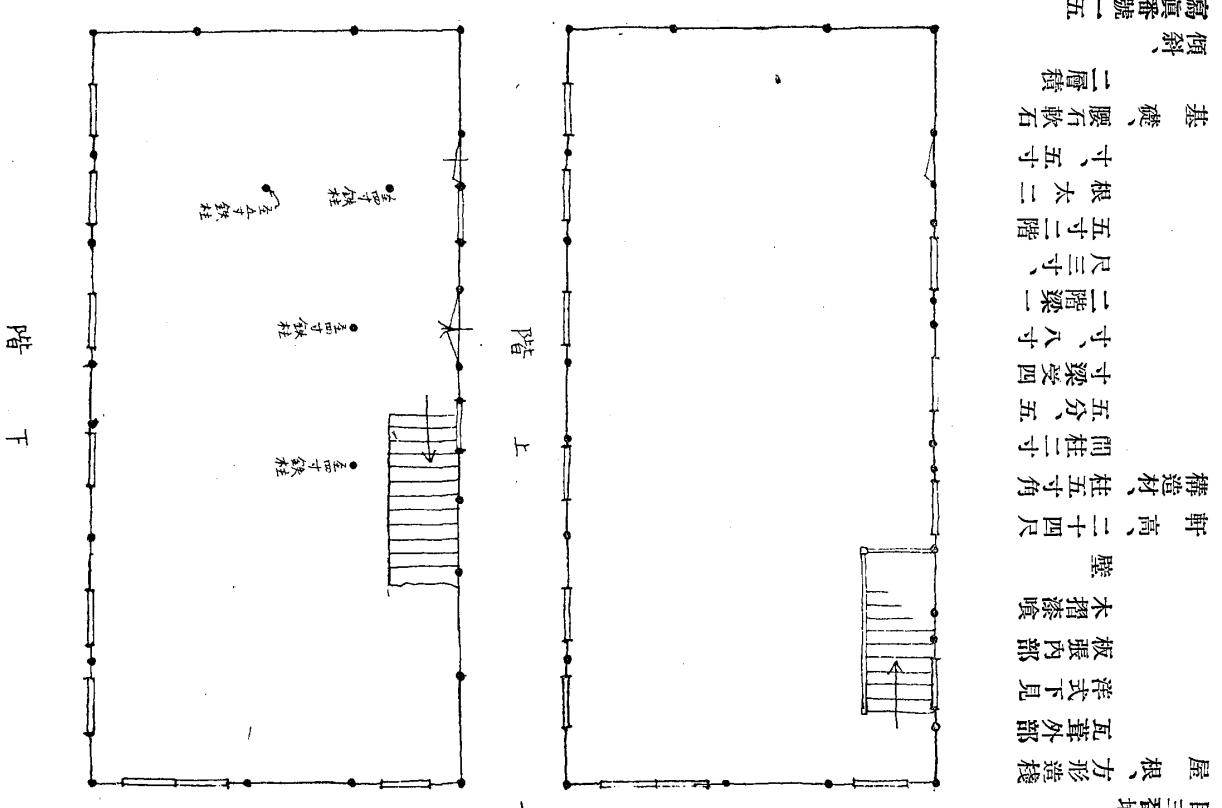
第一一圖

構造材、柱三寸五分角胴差三寸五  
階上階下傾斜又、寫眞番號六三

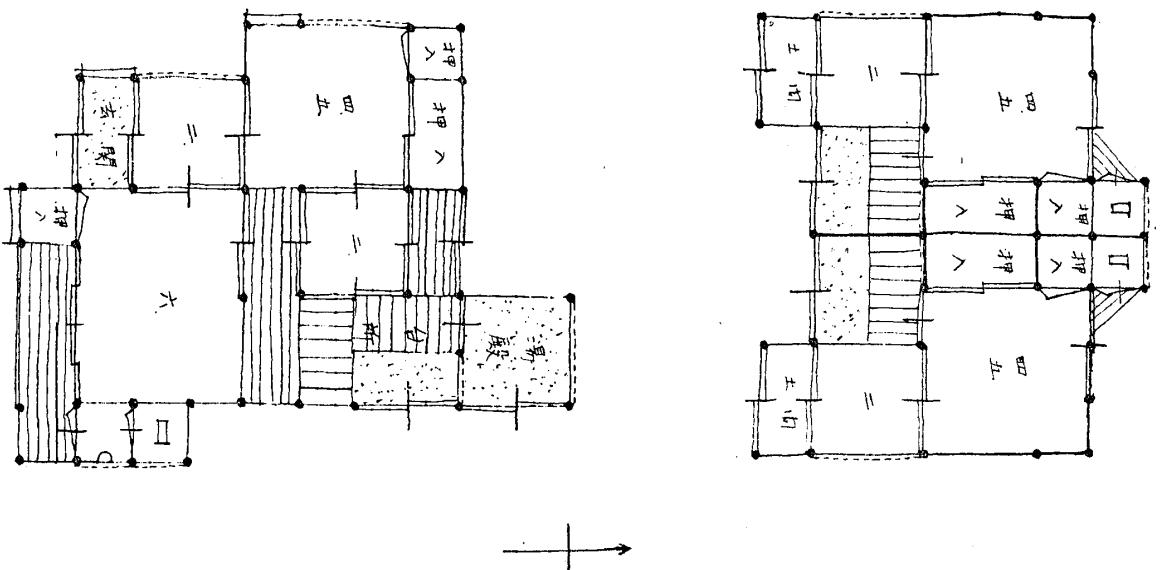
第一四圖

本鄉區片町五番地  
屋根、切妻造機瓦葺外部下見板張  
軒高、九尺五寸  
軒高、十尺五寸  
構造材、土臺檜四寸角柱三寸四分角軒析三寸五分角  
構造材、土臺檜四寸角柱三寸四分角軒析三寸三分角  
基礎、玉石据割栗ナシ  
傾斜、柱下部腐朽セリ  
寫眞番號一二〇  
寫眞番號一一

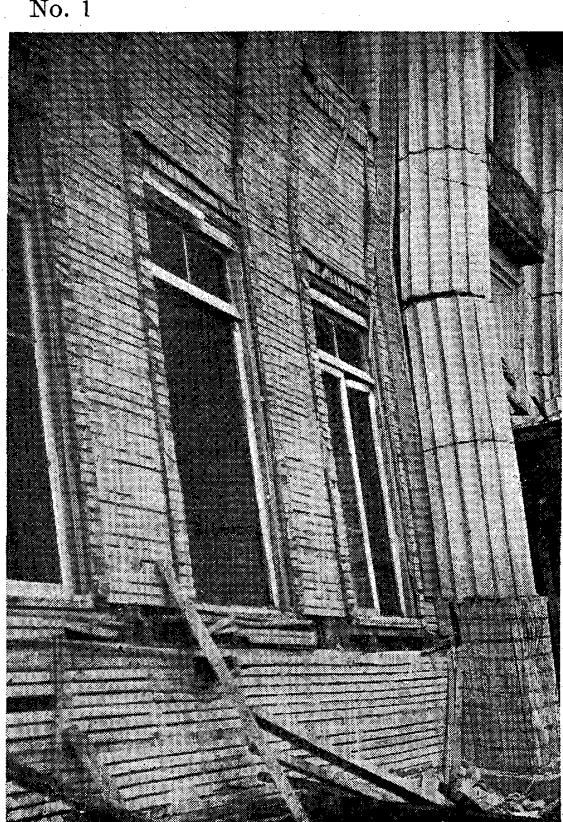
寫眞第一 木造三階建傾斜及外壁剥落ノ状況

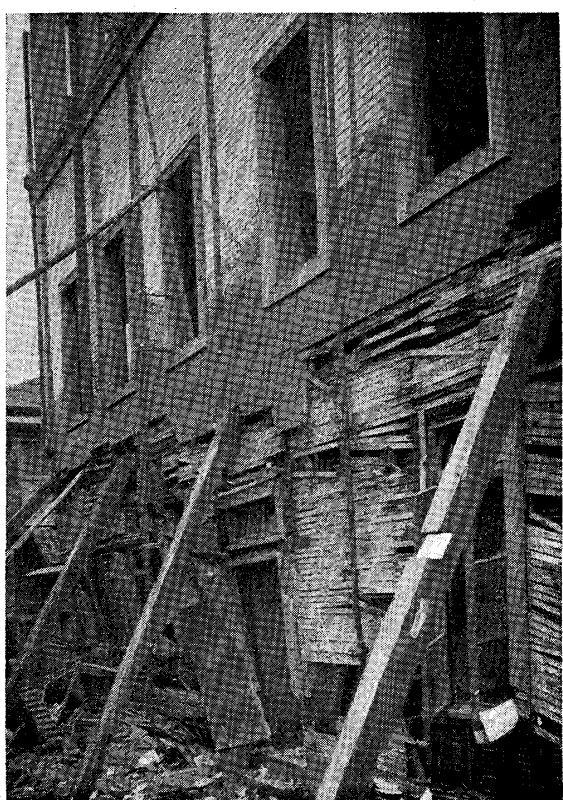
No. 2

寫眞第二 同 上

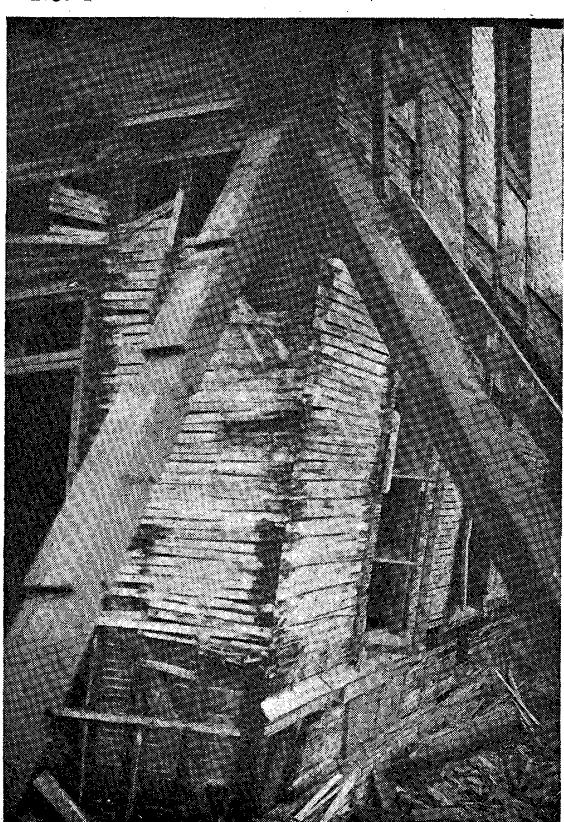
寫眞第三 同右 隅柱腐朽ス

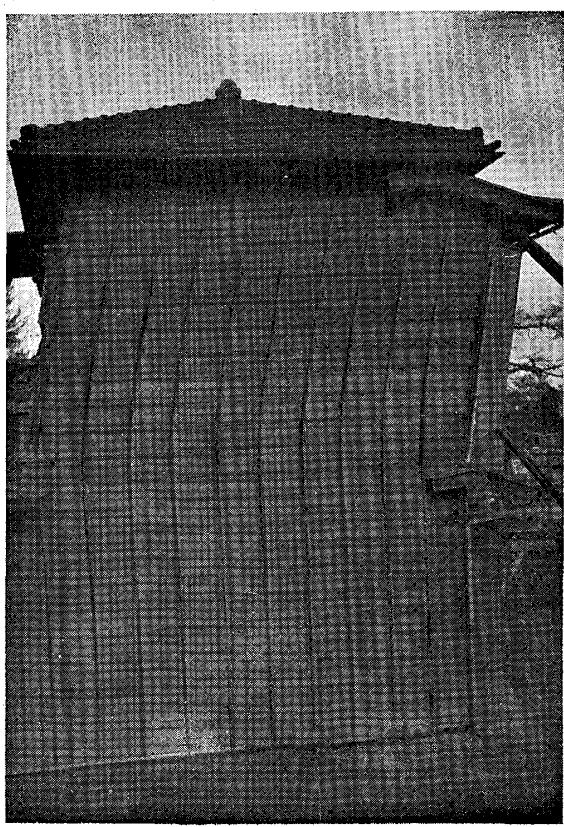
No. 4

寫眞第四 二階傾斜ノ状況 中央氣象臺官舍

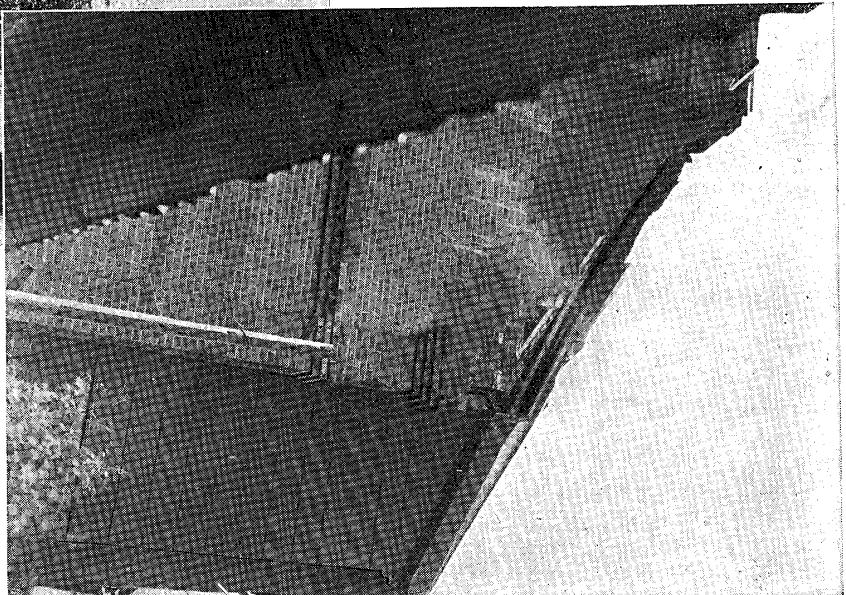
寫眞第五 九段坂野々宮寫眞館 東側切妻壁體上部ノ被害ヲ示ス

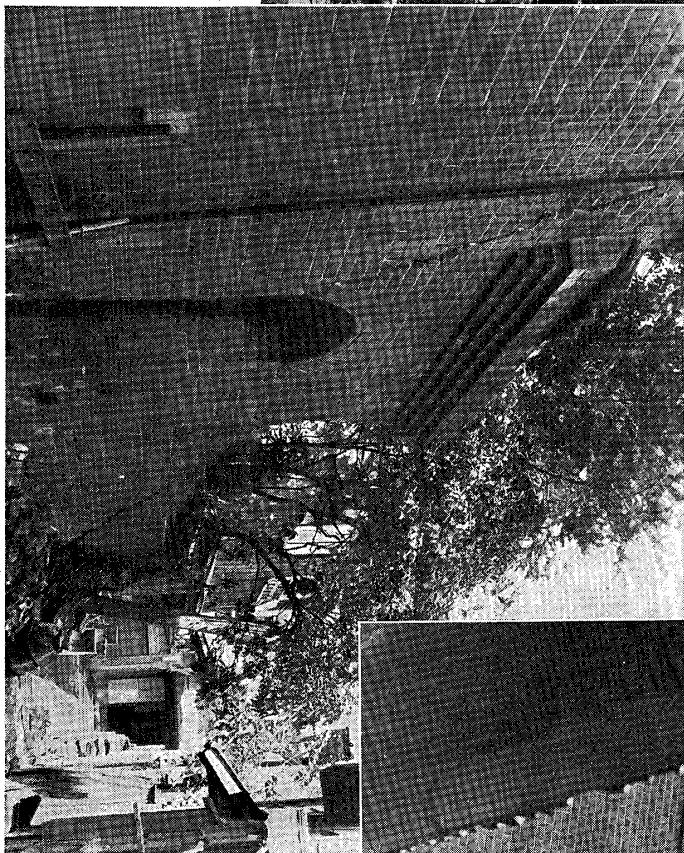
寫眞第六 九段坂野々宮寫眞館 東側露路二向ツテ崩壊セルヲ示ス  
No. 6

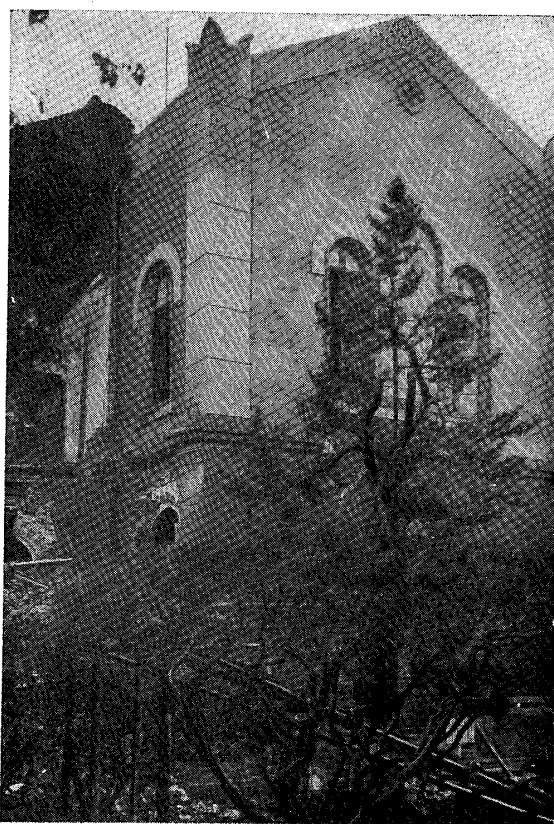
No. 9

寫真第九 同上

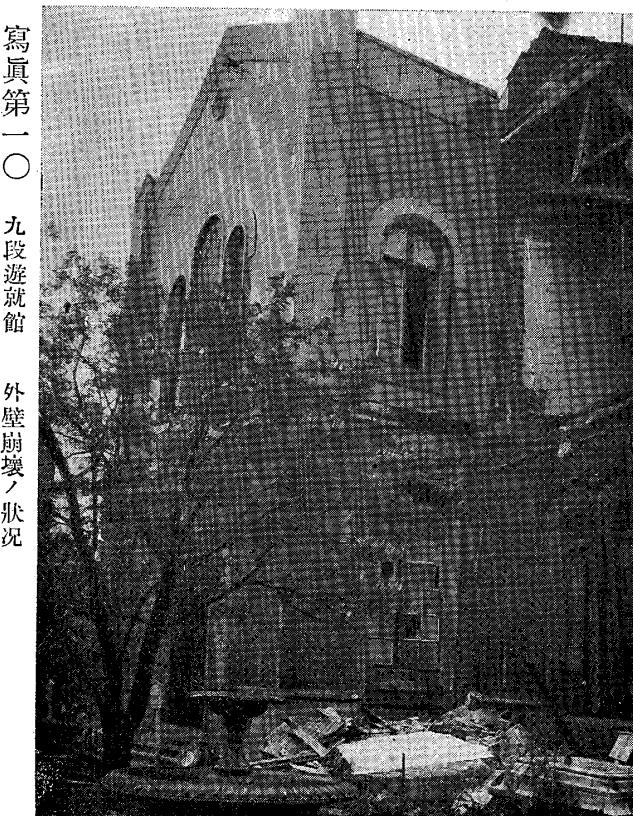
No. 10

寫真第一〇 九段遊就館 外壁崩壊ノ状況

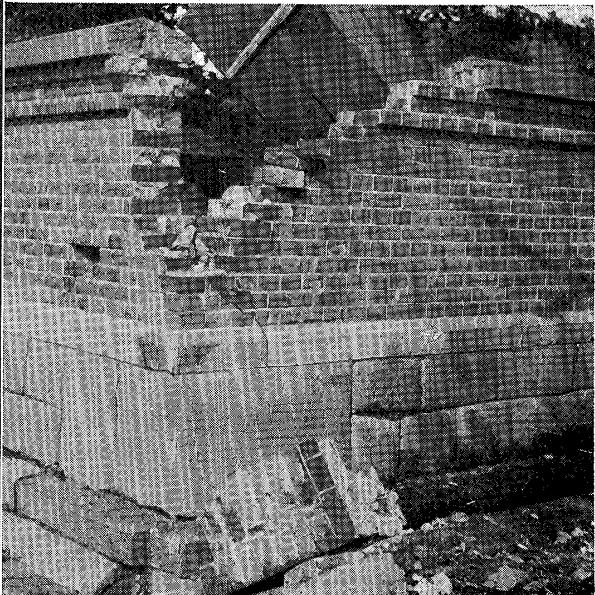
No. 11

寫真第一一 麻町區五番町英國大使館 煉瓦壠壁崩壊ノ状況

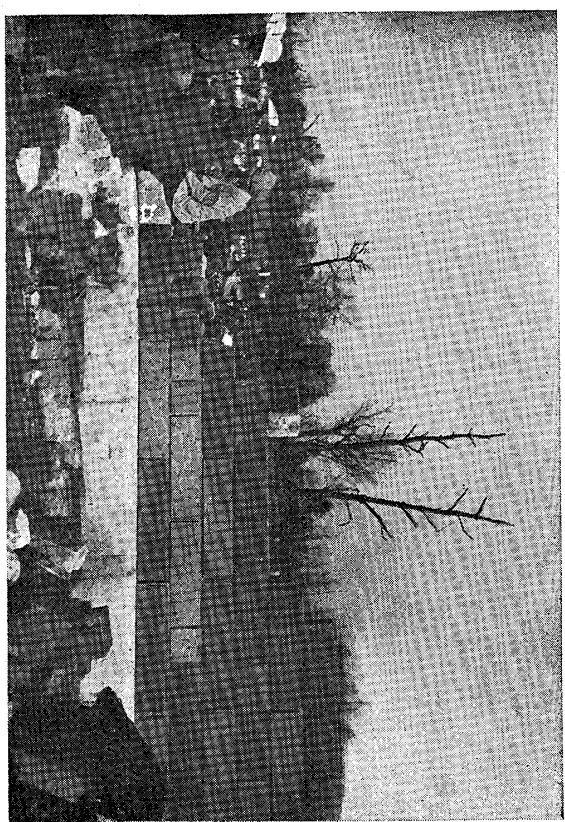
No. 14

写真第一四  
瓦造崩壊状況  
麹町區元園町一ノ一七石造壇壁

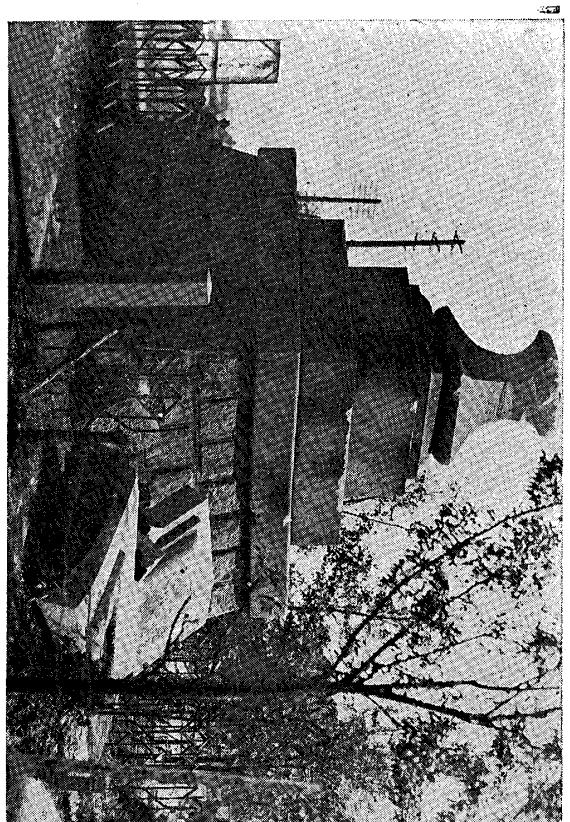
No. 12

写真第一二  
九段堀國神社境内石燈籠

一、高サ約二丈ノ石燈籠西々北ニ向ツテ轉倒シルヲ元ス  
二、尚ツテ右側ニ轉倒セルが笠石ニシテ約八尺角ノモノ

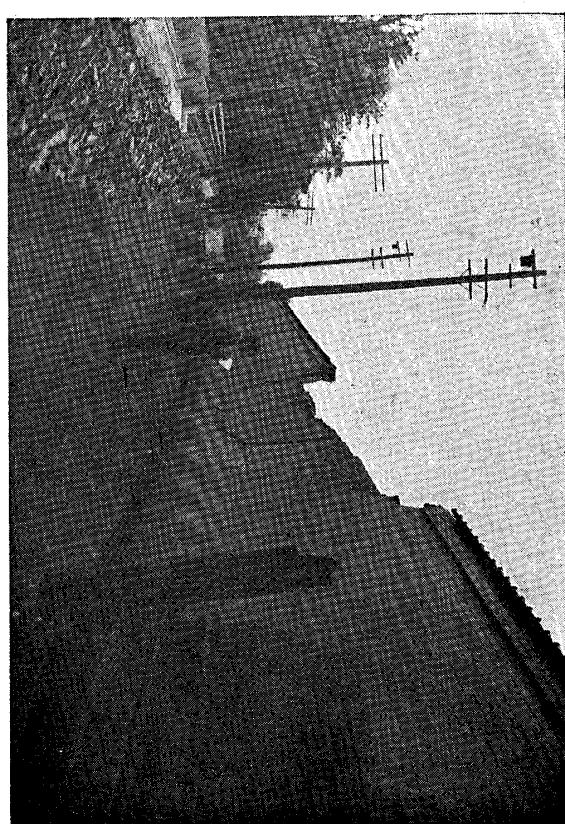
No. 13

写真第一三  
瓦造崩壊状況

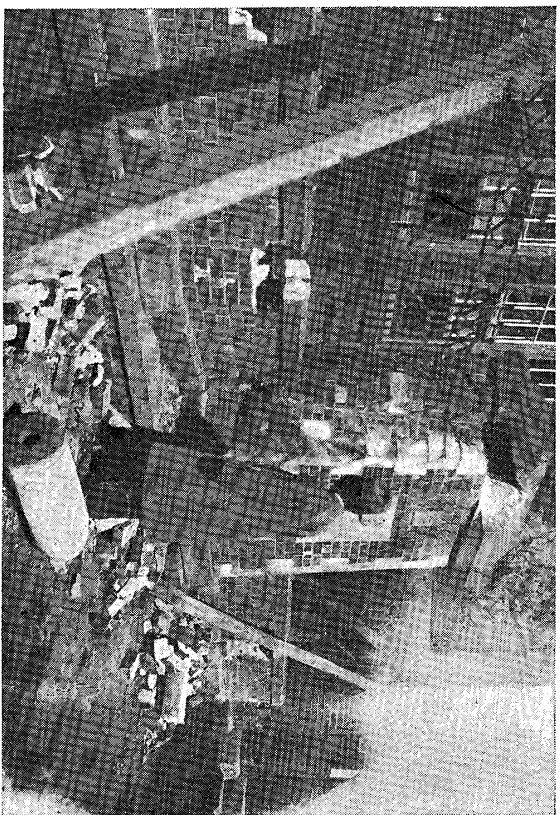
No. 18

寫真第一八  
茨城三田合裏町御田小學校  
煉瓦造壁ノ被災  
離間セラモノ

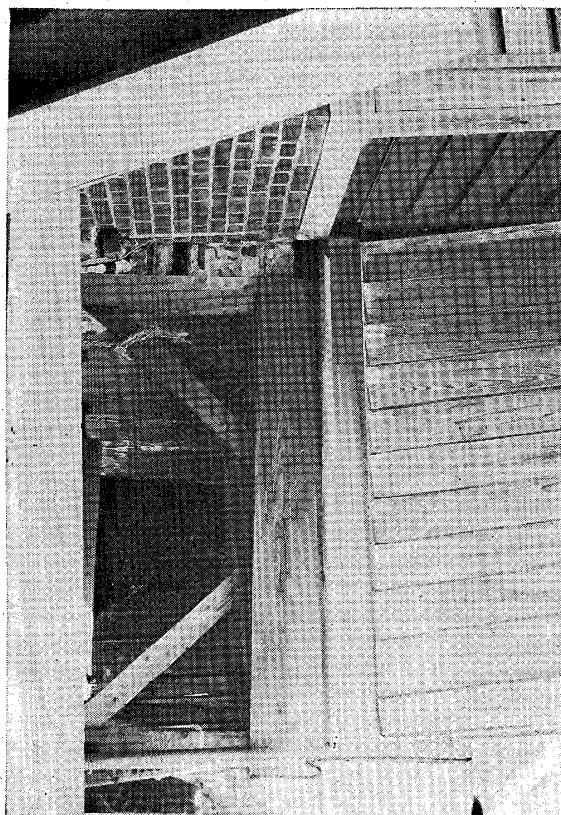
No. 19

寫真第一九  
同上本家ノ物置トノ取合部分

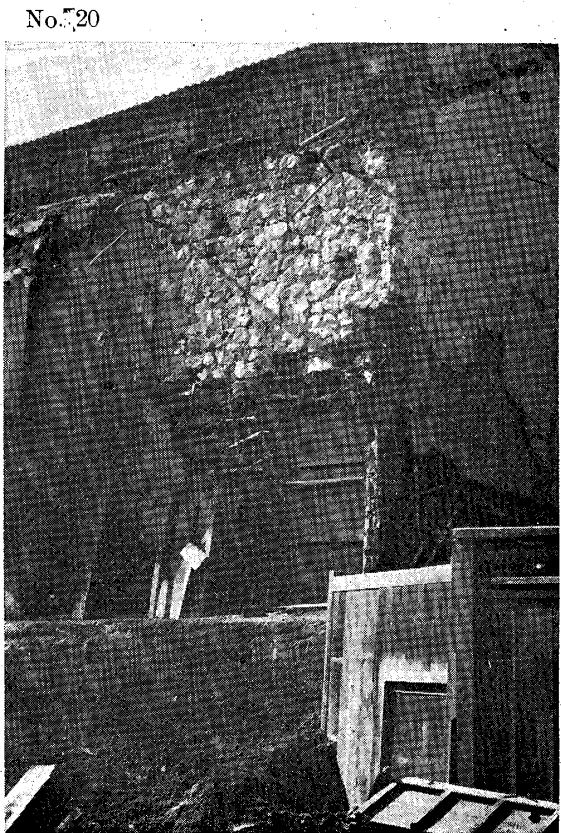
寫真第一〇 芝區松本町 土藏木造二階 震動甚シキニヨリ屋根瓦全部ノ剥落及壁ノ剥落状況

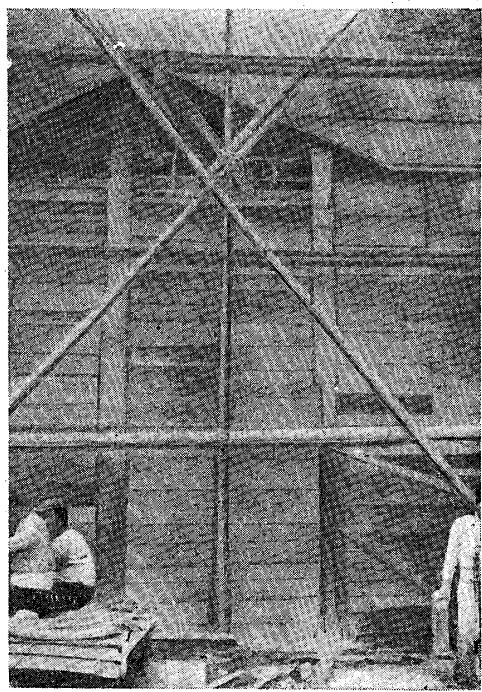
No. 21

寫真第二二一 芝區松本町事務所木造三階隣接平家木造建物所木造三階全潰セルニ不拘被害ナカリシモノ

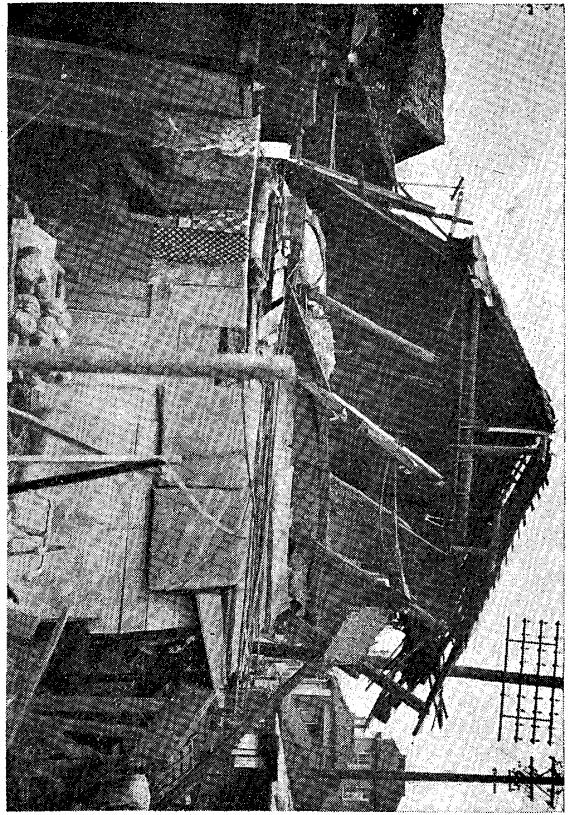
No. 26

寫真第二六 同右

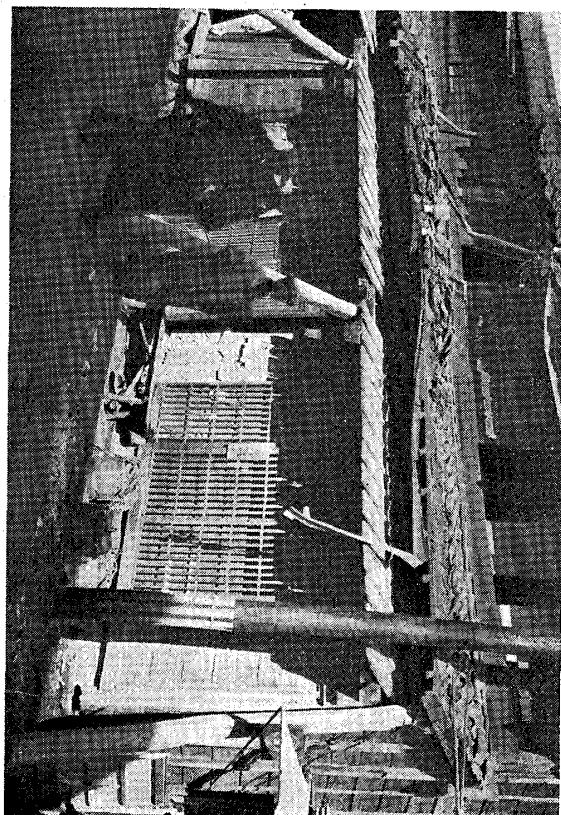
No. 27

寫真第二七 芝區三田四國町二ノ七

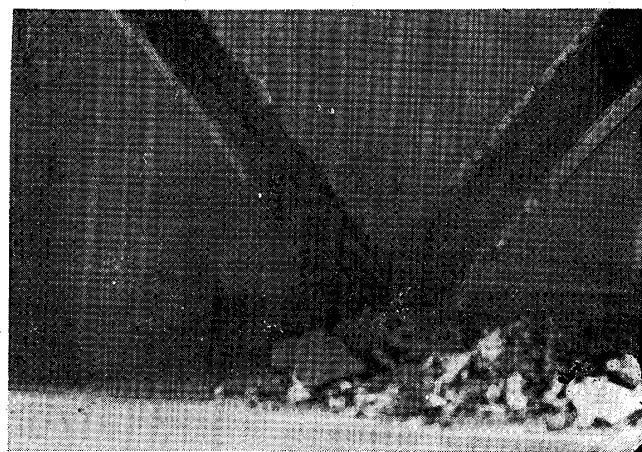
No. 29

寫真第二九 同上居室  
床脇地袋上部ノ筋道ノ  
個所壁土剥落狀況

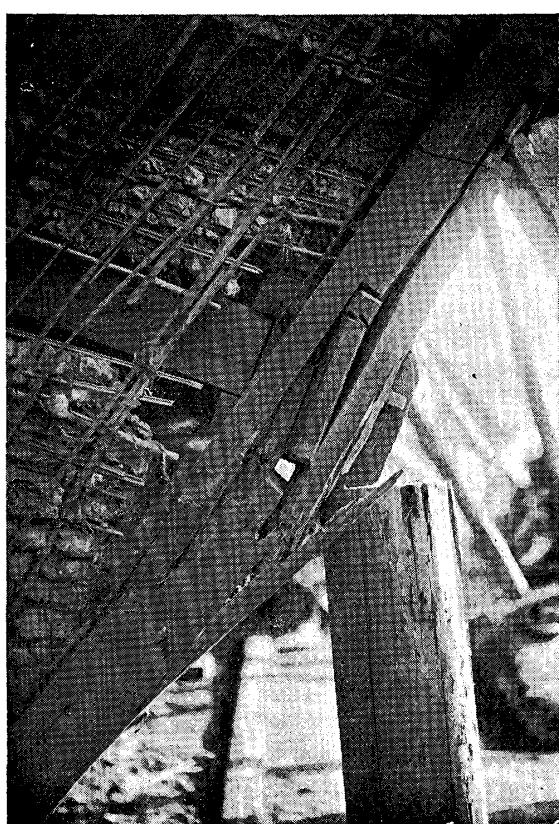
No. 32

寫真第三二一 芝區高輪北町五三 四戸建長屋 隅通柱挫折ノ状況

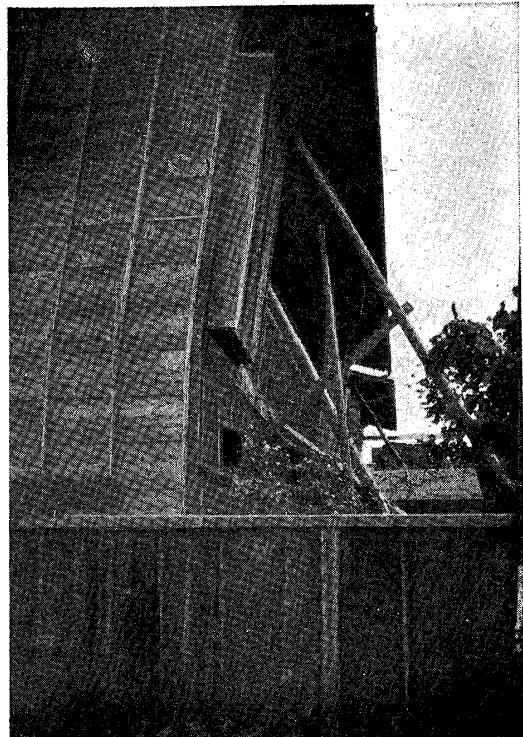
No. 41

駒込區森元町一丁目二十七  
軒高、十八尺五寸  
構造材、柱三寸五分角柱  
屋根、方形造棟瓦葺  
階上南方＝傾斜ス  
内部長押＝水平ノ裂傷アリ  
寫眞番號四一、四二

寫真第四一 木造二階階上ノミ傾斜セル状況

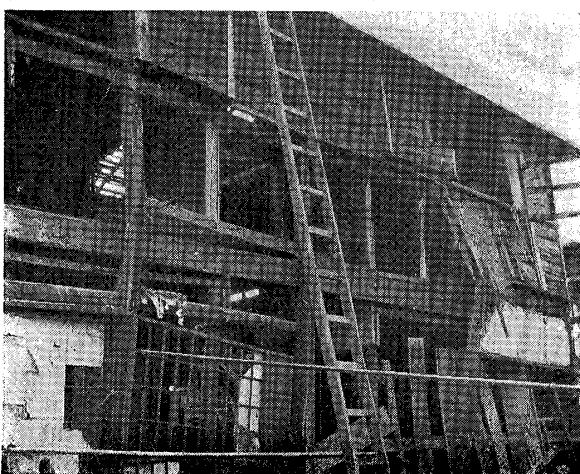
No. 43

麻布區飯倉町  
五ノ五ニ住宅  
木造二階  
柱ノ脱出折損  
ノ状況

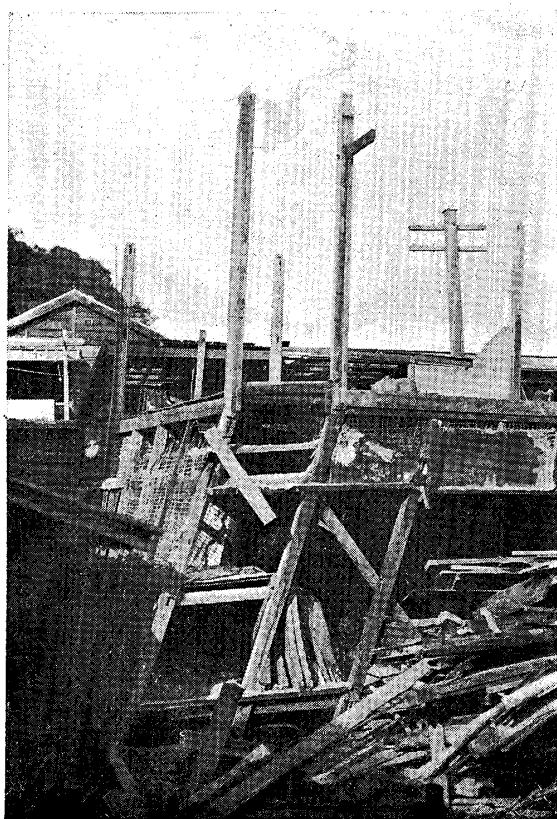
No. 44

寫真第四四

麻布區新綱町一ノ二四住家  
木造二階建登セ柱柄取合部分ヨリ折損ノ状況

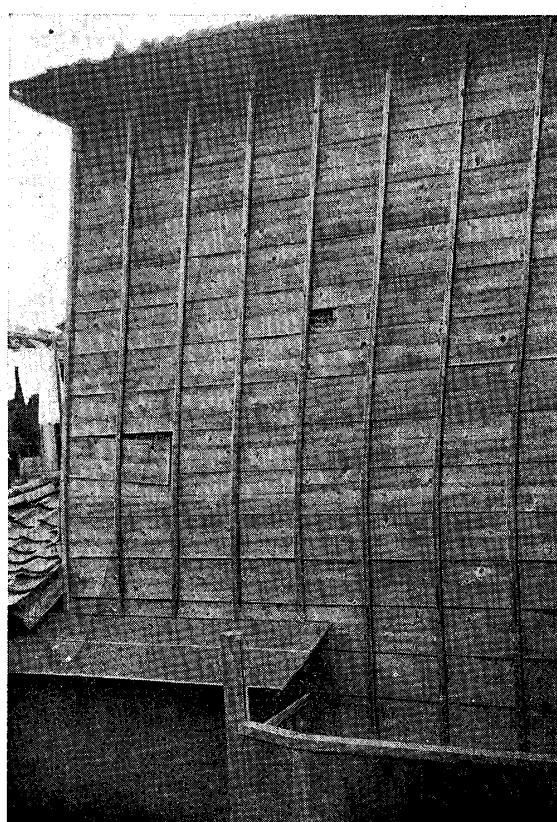
No. 42

寫真第四二 木造二階下家取合部分ノ傾斜状況

麻布區森元町一ノ二七  
木造二階下家取合部分ノ傾斜状況

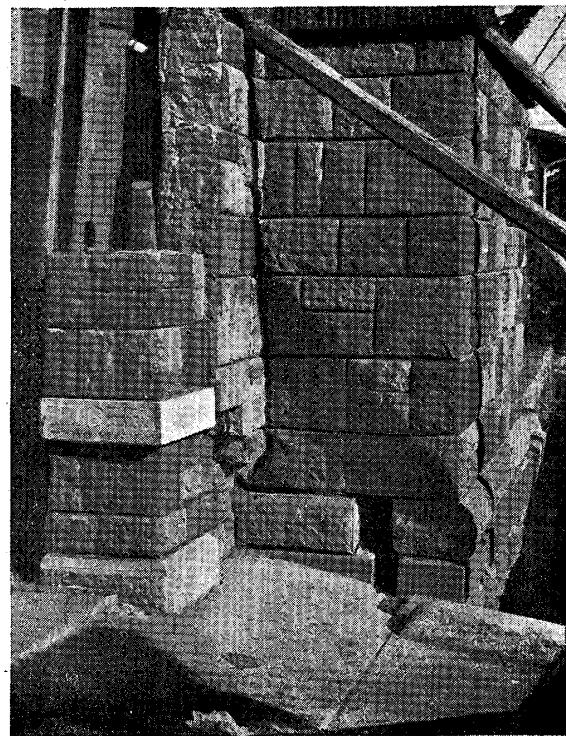
No. 45

寫真第四五 麻布區森元町三ノ七 門及墻塀 半壊ノ狀況

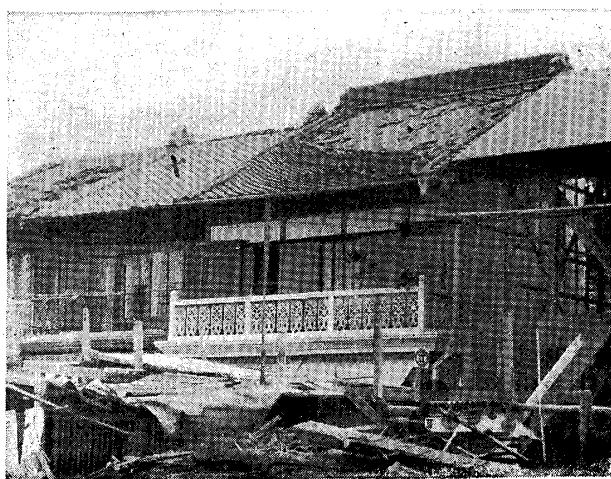
No. 47

寫真第四七

麻布區篠崎町  
木造二階建商  
家  
道路擴張ノ爲  
メ總テ新築後  
間モナキモノ  
×印引掛棧瓦  
葺其他棧瓦葺

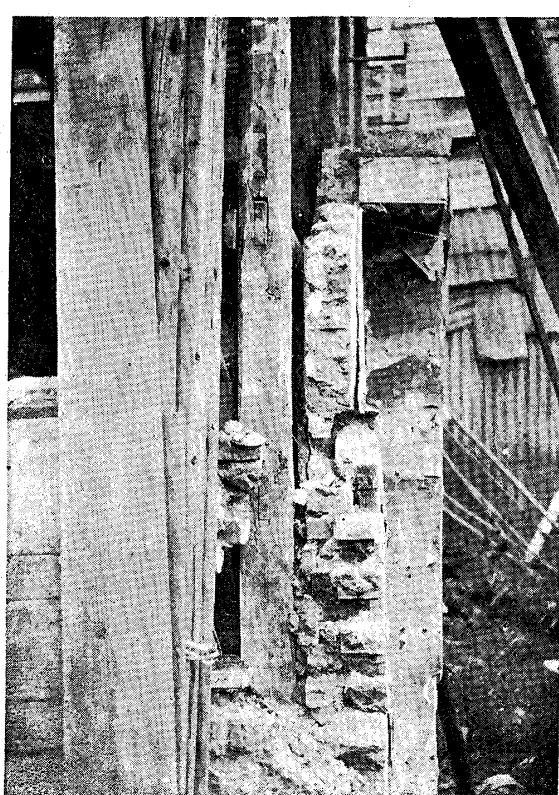
No. 48

寫真第四八

麻布區谷町三〇 木骨煉瓦造倉庫 煉瓦割落狀況

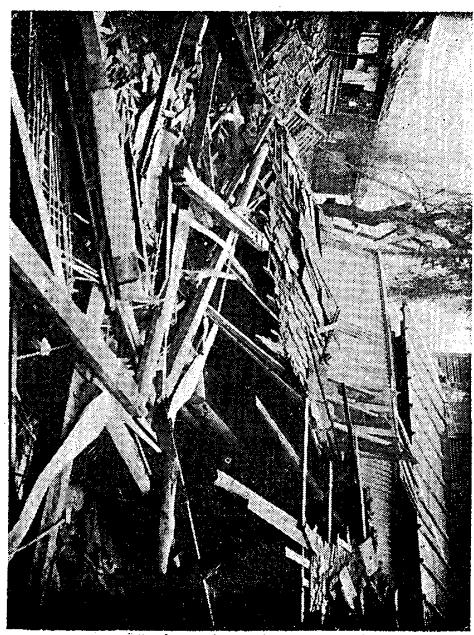
寫眞第五三 赤坂區檜町一六住家木造二階建  
地盤脆弱加フニ古建築物ニシテ命數盡キタルタメ全  
潰セルモノ  
No. 53

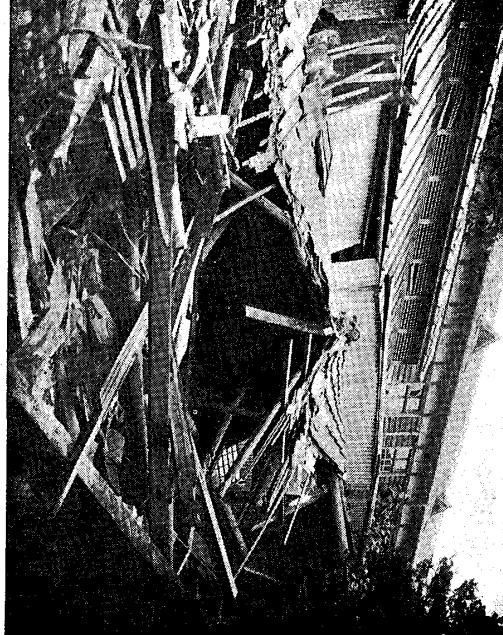
No. 54

寫眞第五四 赤坂區檜町一六住家木造二階建  
同上

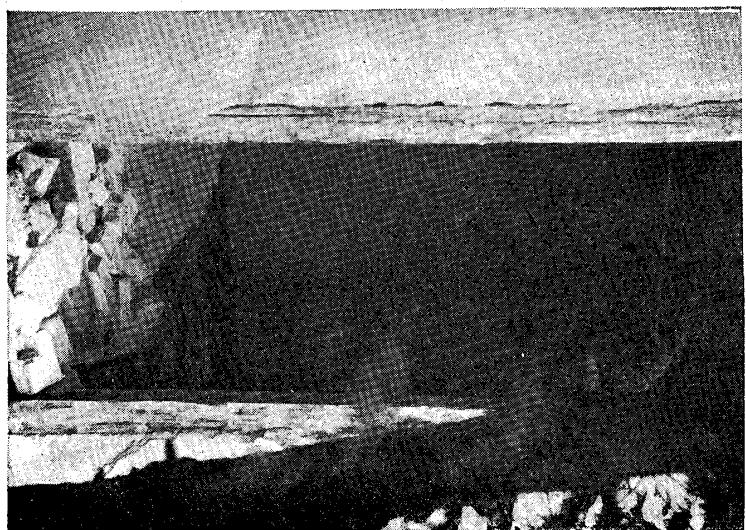
No. 56

寫眞第五六 牛込區市ヶ谷本村町陸軍中  
幼年學校營倉木骨燒瓦造  
崩落セル半枚積燒瓦崩壊ノ狀況

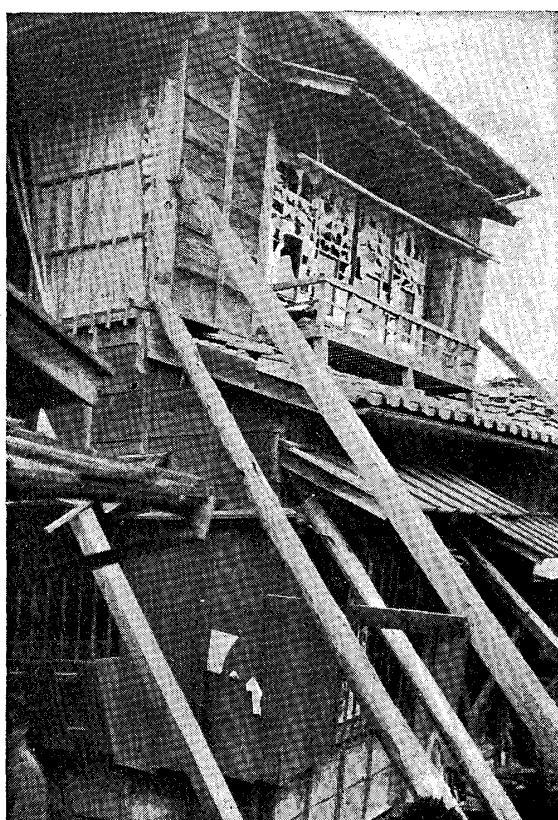
No. 63

寫真第六三 赤坂區新町五丁目四  
住家木造二階建傾斜甚シキモノ

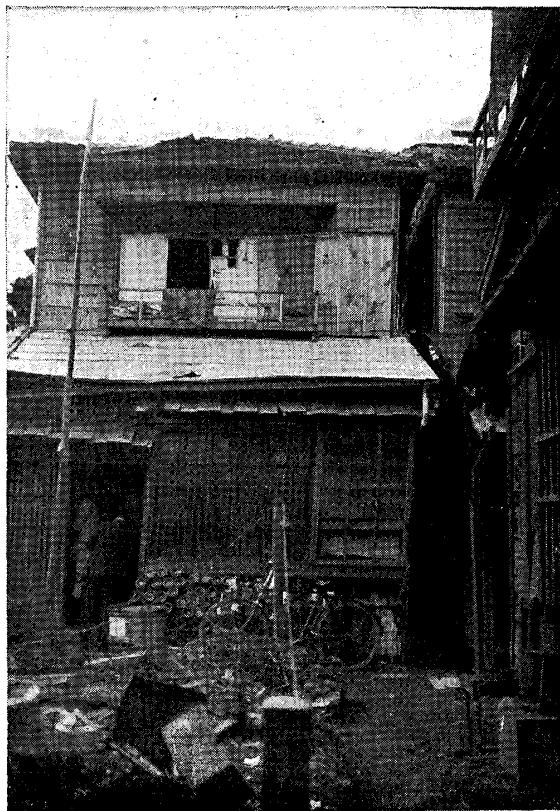
No. 61

赤坂區新町五丁目三十九番地  
屋根、方形造棧瓦葺  
軒高、十八尺五寸  
構造材、土臺松四寸角柱米松三寸二分角  
基礎、大谷石据  
階上階下傾斜、内部壁體龜裂ス  
寫真番號六一

寫真第六一 赤坂區新町五丁目三九  
住家木造二階建傾斜セルモノ

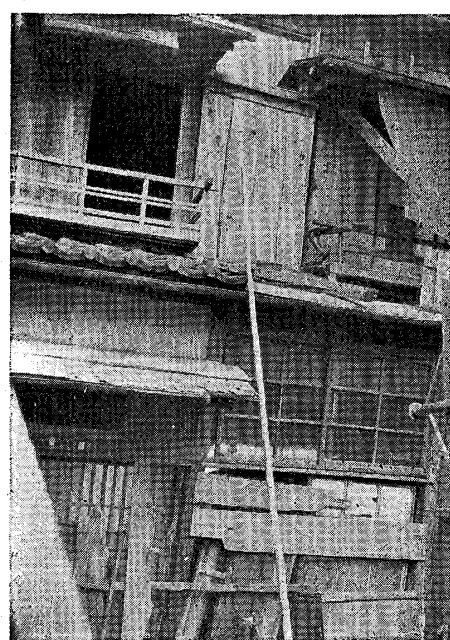
No. 64

赤坂區新町五丁目三十三番地  
屋根、方形造棧瓦葺(但シ南方ハ切妻造)  
軒高、十八尺五寸  
構造材、土臺檜三寸五分角柱米松三寸二分角  
基礎、布石据  
階上階下傾斜ス、内部壁體龜裂ス  
寫真番號六四

寫真第六四 赤坂區新町五丁目四  
住家木造二階建  
傾斜家屋ノ正面ヲ撮影  
セシモノ

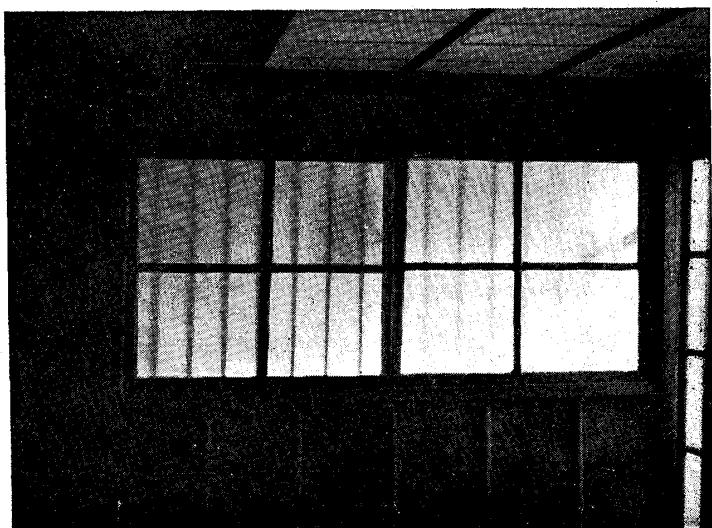
No. 62

寫真第六二 麻布區森元町二丁目二十九  
住家木造二階建  
階下浴室ノ一部傾斜チ示セルモノ

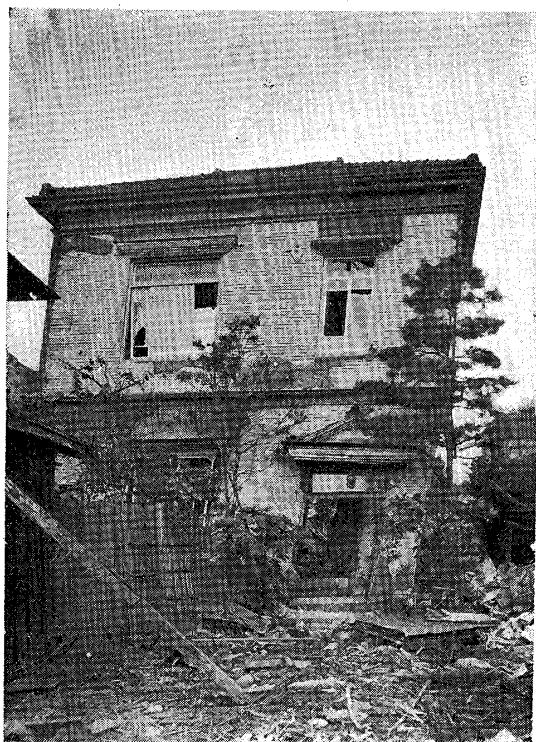
No. 71

寫真第七一 赤坂區仲ノ町一  
本館傾斜背面附屬家全潰

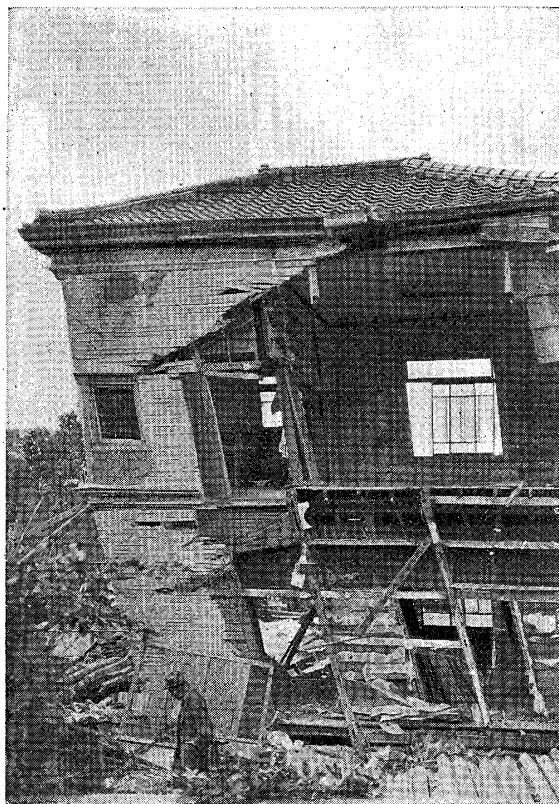
No. 72

寫真第七二 同上

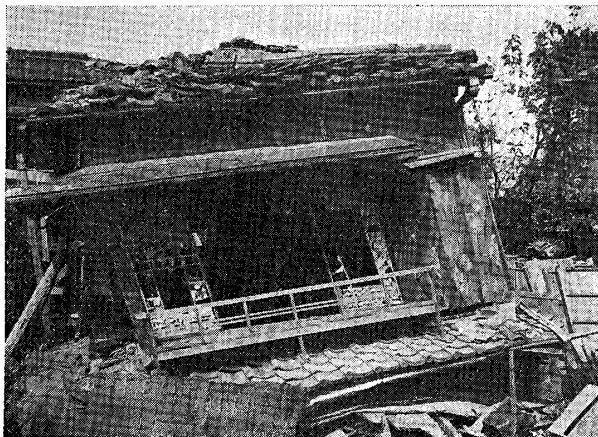
No. 69

寫真第六九 赤坂區新町五ノ四 住家木造  
二階建 柱折損二階墜落ノ狀況

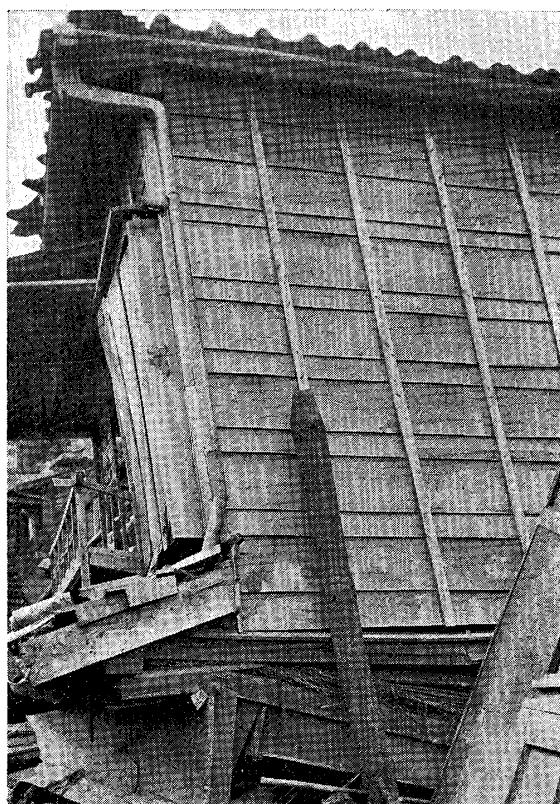
No. 70

寫真第七〇 同上 背面

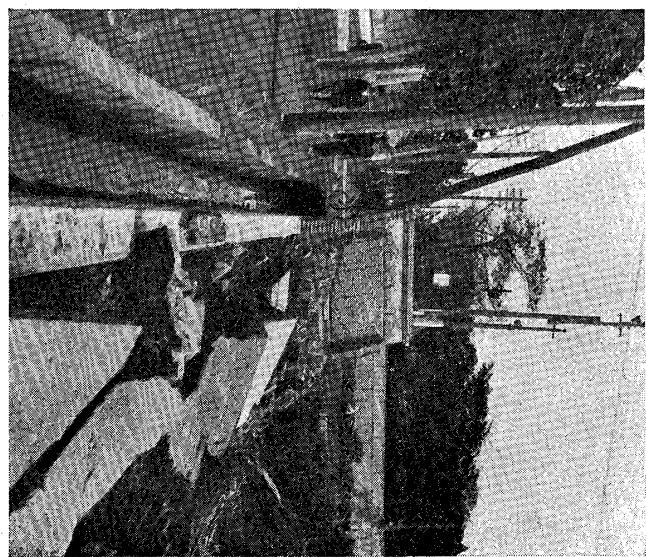
No. 74

寫眞第74 同右

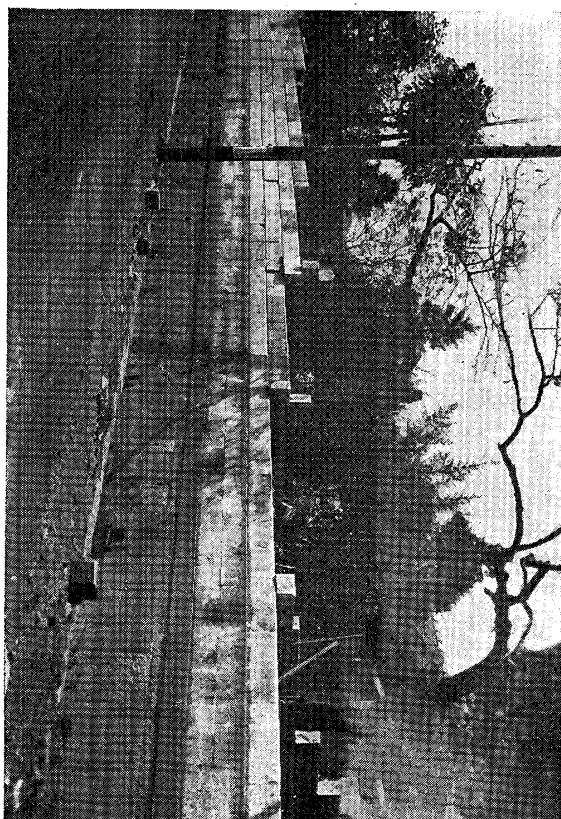
No. 75

寫眞第75  
赤坂區南町一  
石堀壁崩壊  
状況大便

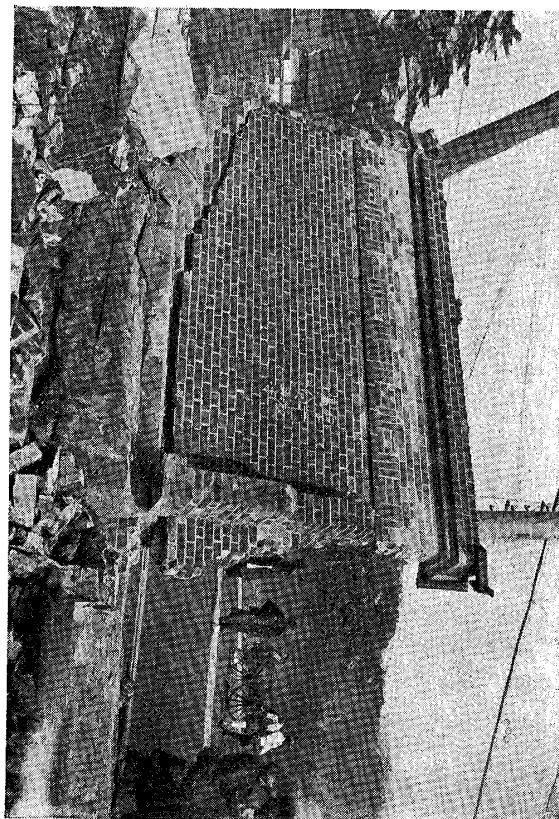
No. 73

寫眞第73  
赤坂區南町一  
堀壁  
瓦造崩壊  
状況大便

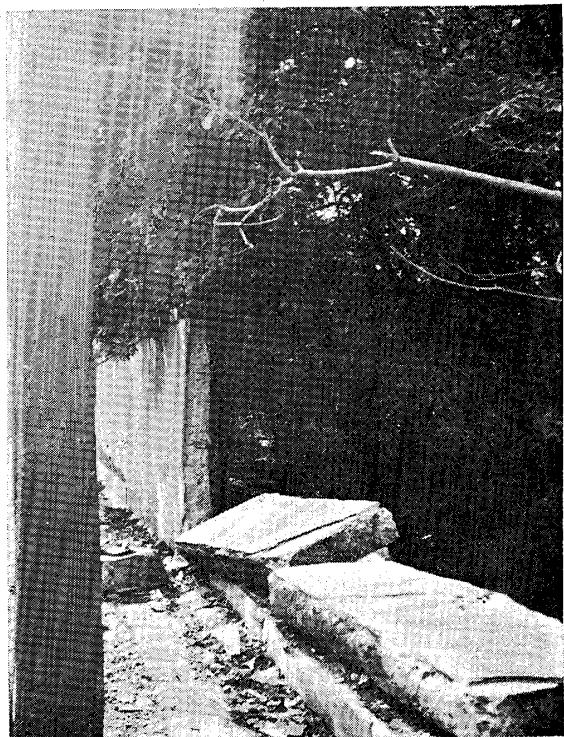
No. 77

寫真第七七

赤坂區靈南  
坂  
米國大使館  
「コンクリート」堀ノ倒壊

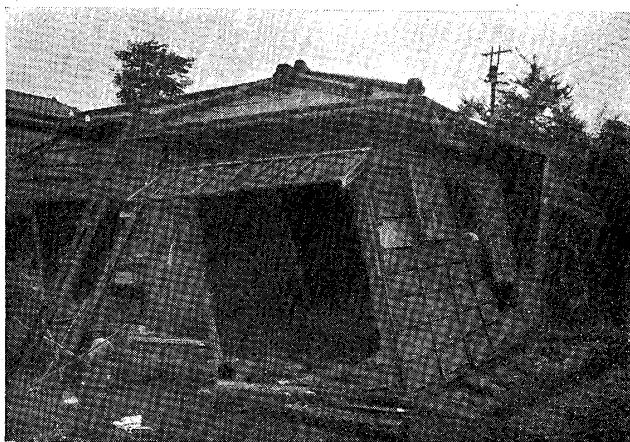
No. 79

寫真第七九

四谷區新宿二  
ノ二七 住家  
木造一階傾斜  
内部半壞ノ状  
況

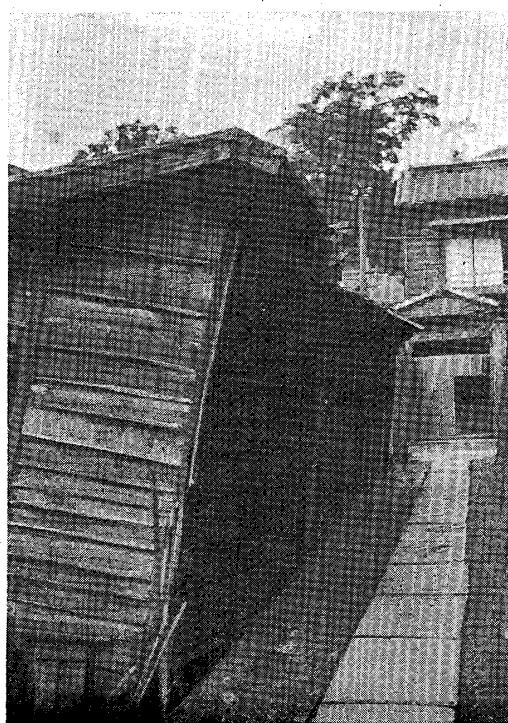
No. 80

寫真第八〇

四谷區本村町  
木造一階隣地  
石垣迄約一尺  
移動傾斜ノ状  
況

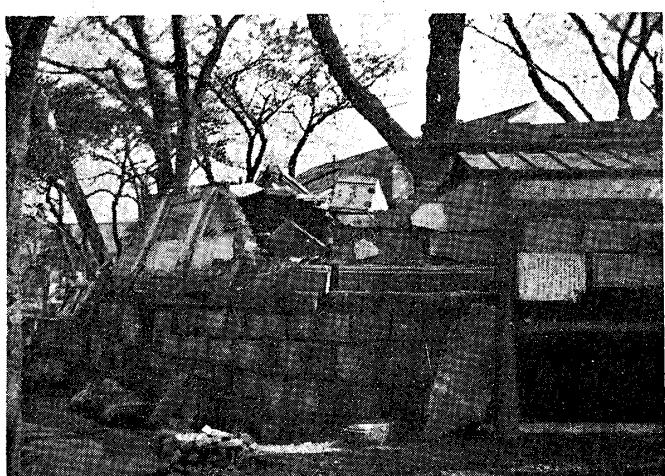
No. 78

寫真第七八

赤坂區表町  
赤坂區役所  
煉瓦墙壁

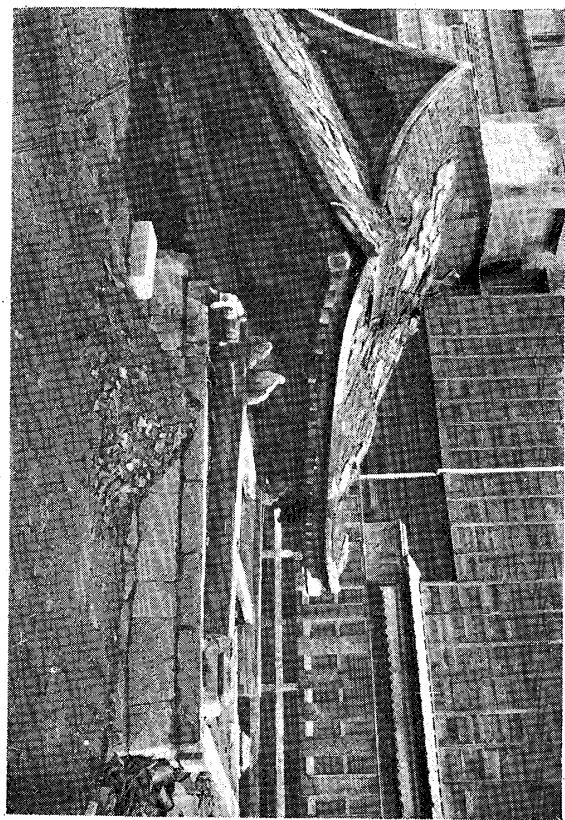
No. 87

寫眞第八七  
四谷區新宿二丁目 大宗寺鐘樓北  
方へ倒壊ノ状況
