# 木造被害調査報告

嘱託員 北澤五郎

本調査ハ大正十二年九月一日ノ地震ニ於ケル木造建物及其ノ他二三ノ工作物ニ關スルモノナリ。工作物トハ煙突、牆壁、擁壁、崖ノ類ナリ。

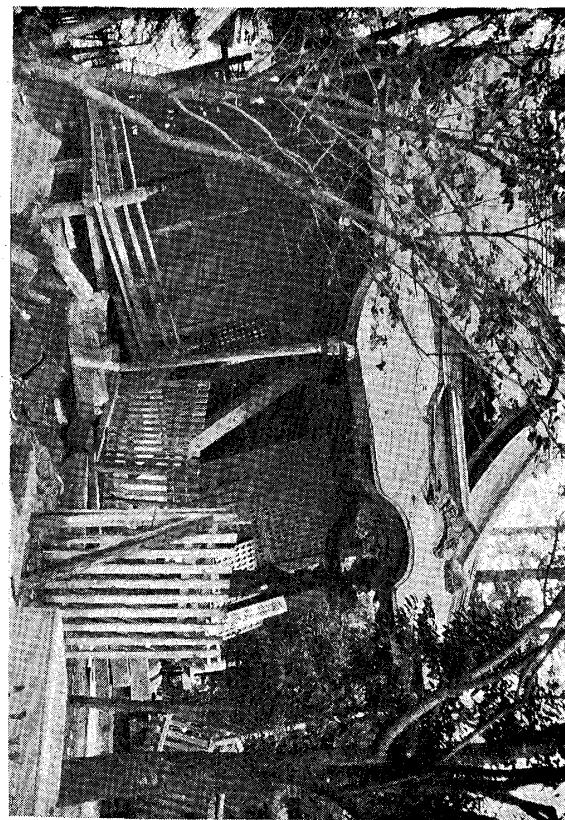
No. 85

寫眞第八五  
四谷區三光町 花園神社拜殿  
均未來シ崩壊ノ状況沈  
基礎及石垣居左廻り 約四十社  
谷堤三光町 花園神社拜殿 不平

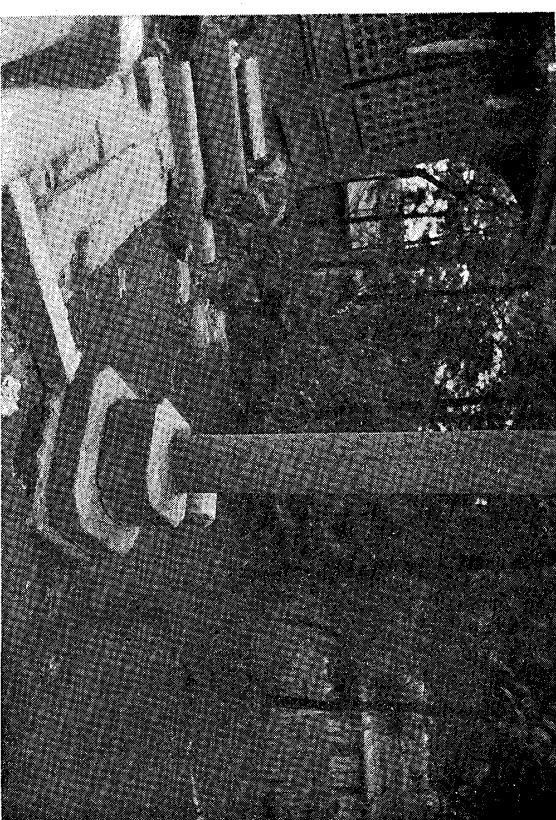
No. 86

寫眞第八六  
四谷區三光町 花園神社拜殿  
未社鳥居左廻り 約五十度廻轉  
谷堤三光町 花園神社拜殿

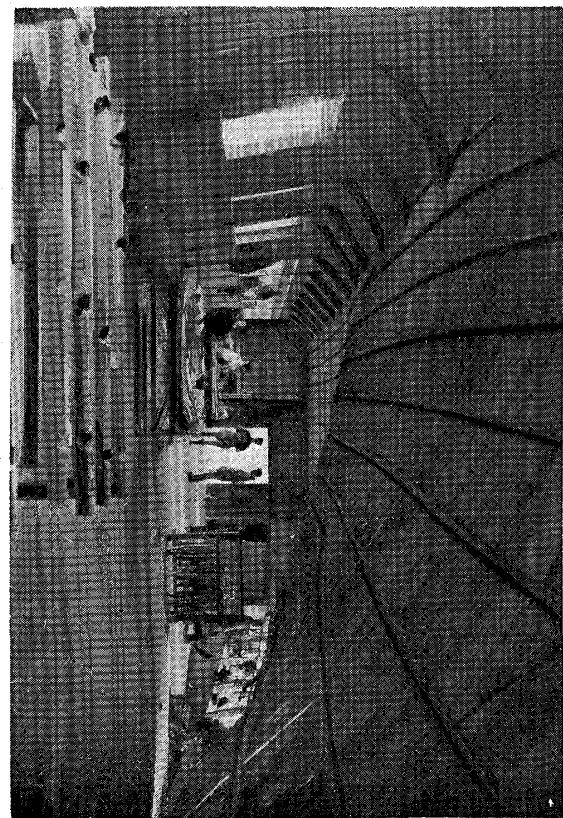
No. 93

寫真第九三 牛込區市ヶ谷本町陸軍士官學校附近建物ノ倒壊ノ状況

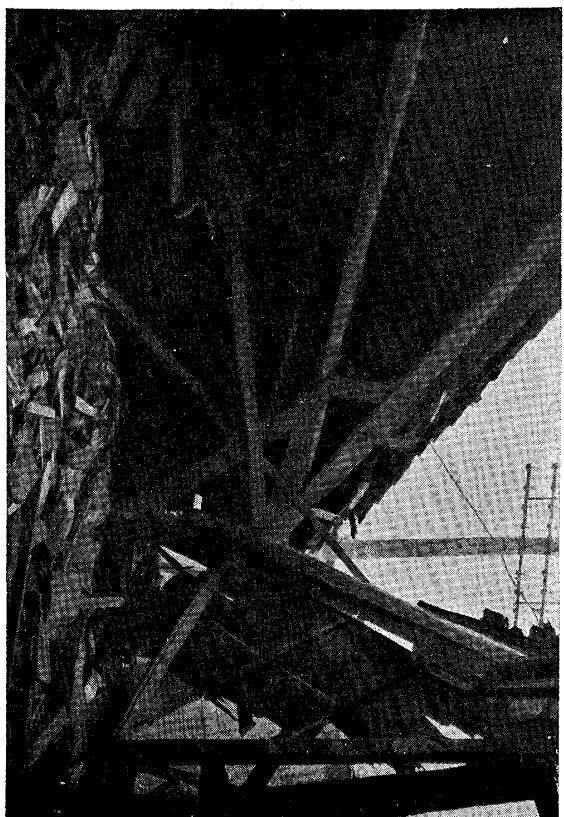
No. 96

寫真第九六 同上 側柱摧折ノ状況

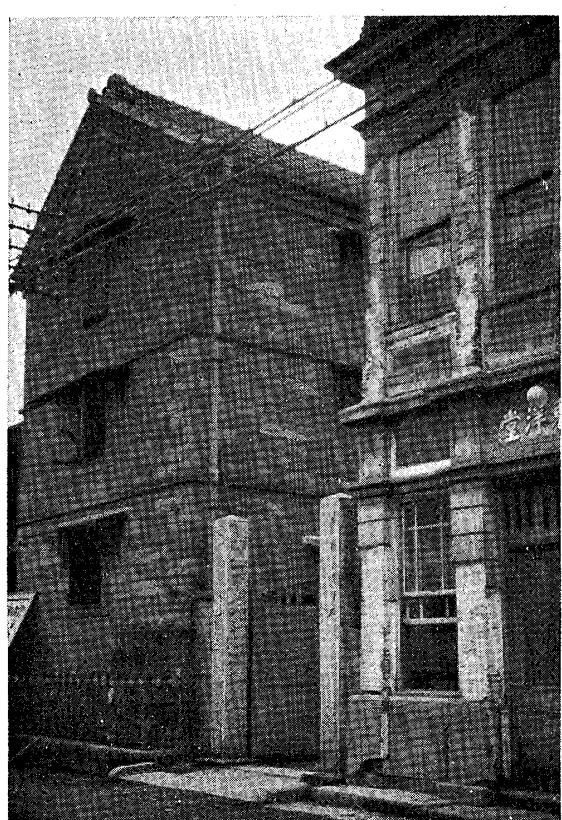
No. 99

寫真第九九 牛込區西五軒町一五 石造倉庫三階建附近數十戸ノ全潰家屋中ニアリテ被害ヲ受ケザルモノ

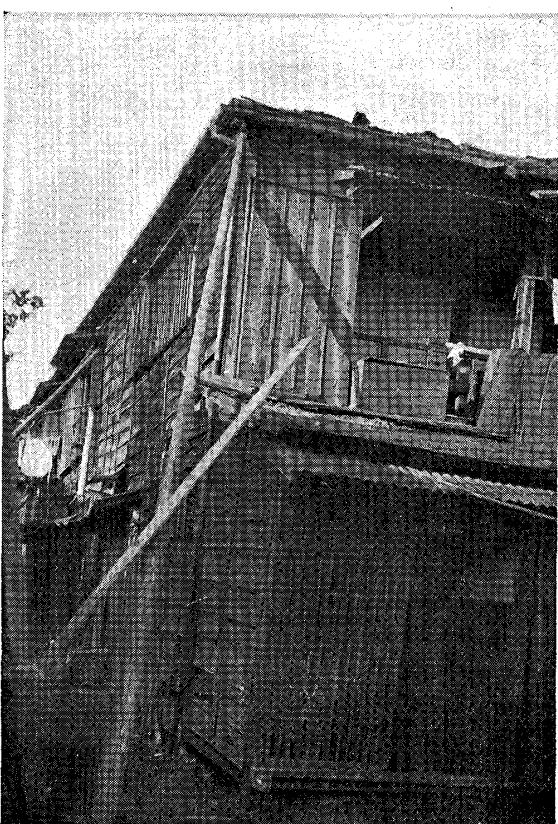
寫眞第一〇一 小石川區下富坂町十八ノ三十一 住家木造二階建  
西々南ニ向ツテ 約二十五度傾斜セルモノ

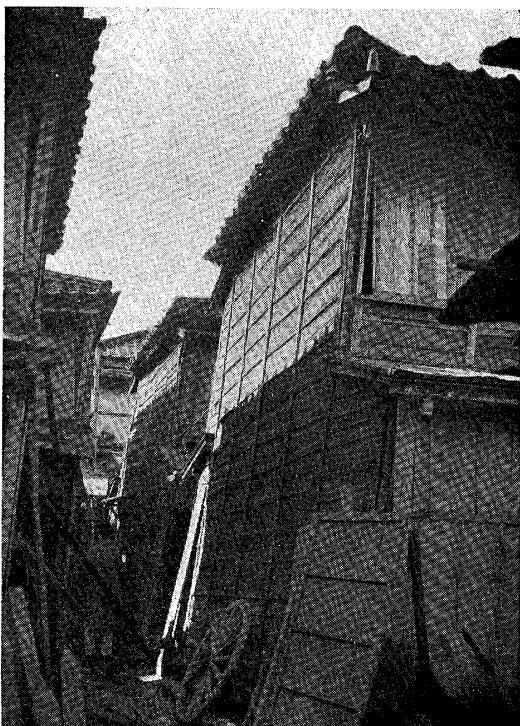
No. 115

寫真第一一五

本郷區根津八  
重垣町三住  
家木造二階建  
土臺腐朽ニヨリ  
リ約十五度傾  
斜セルヲ示ス

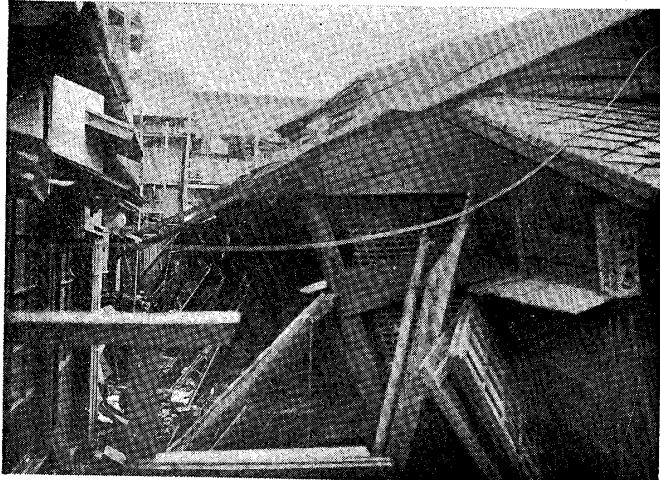
No. 113

寫真第一一三

本郷區根津八重垣町七  
住家木造平家建  
古キ建物ニシテ土臺柱  
ノ脚部其他構造材接合  
部分ノ腐ノ爲前面道路  
ニ向ツテ傾斜セルモノ

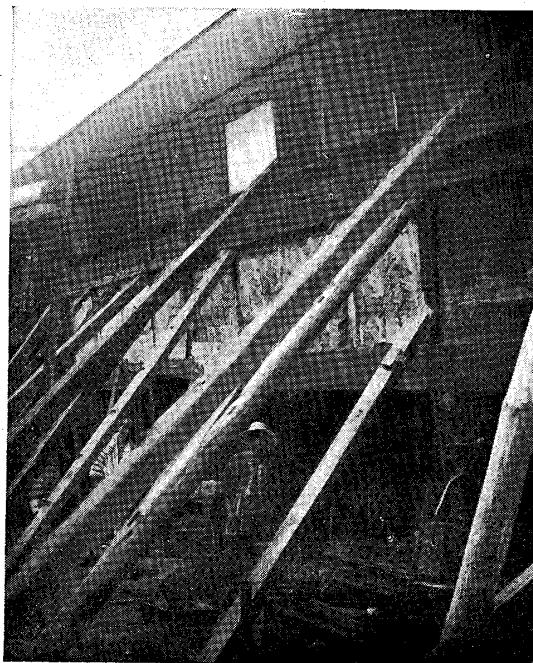
No. 114

寫真第一一四

本郷區坂下町  
六二商家木  
造二階建  
側前面道路ニ  
向ツテ約十五  
度傾斜セルヲ  
示ス

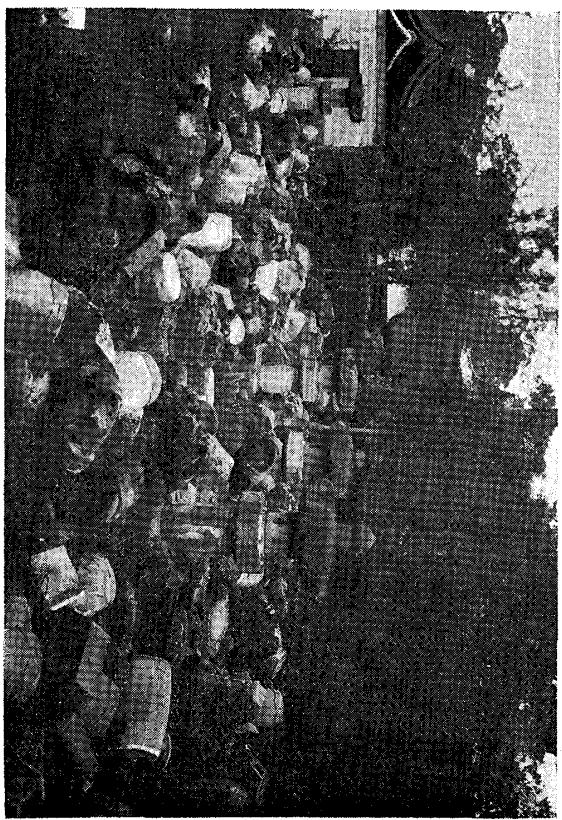
No. 118

寫眞第一一八 上野公園東照宮境内  
石燈籠列ヲナシテ北々西ニ向ツテ轉  
倒セルヲ示ス

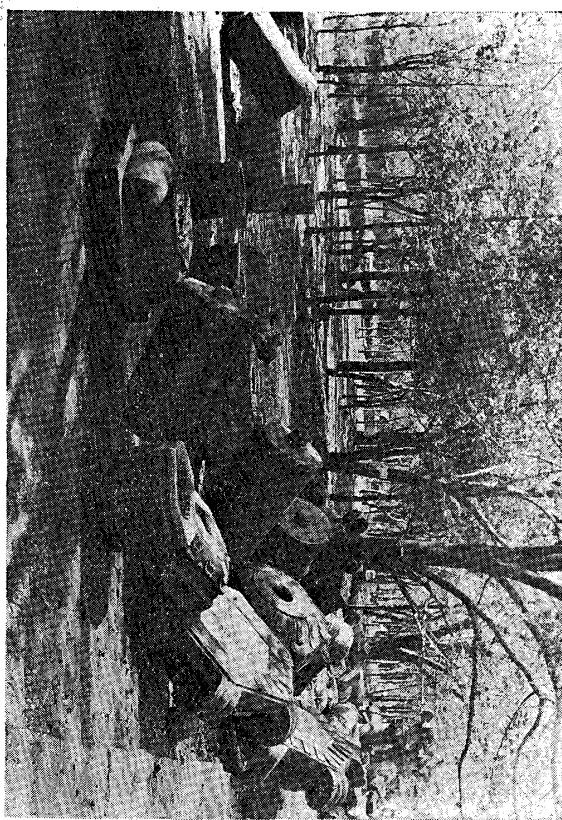
No. 119

寫眞第一一九 同右  
金燈籠三基北々東ニ向ツテ轉倒セルヲ示ス

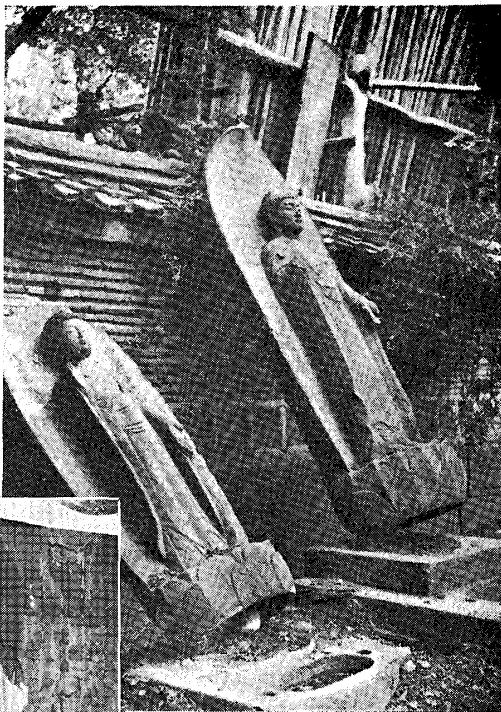
No. 121

寫真第一二一 淺草公園傳法院境内  
右像二基轉倒  
造地盤濕潤  
テ約十五度傾斜ス

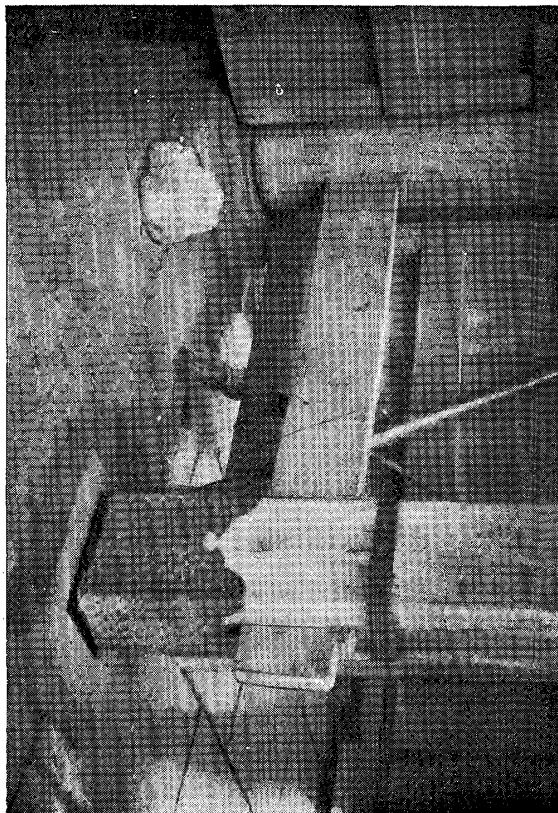
No. 128 寫眞第一二八 附近全潰家屋夥多ナツ中ニ在リテ工法比較的  
注意ナシラサリシ結果倒壊ヲ免カレタル狀況

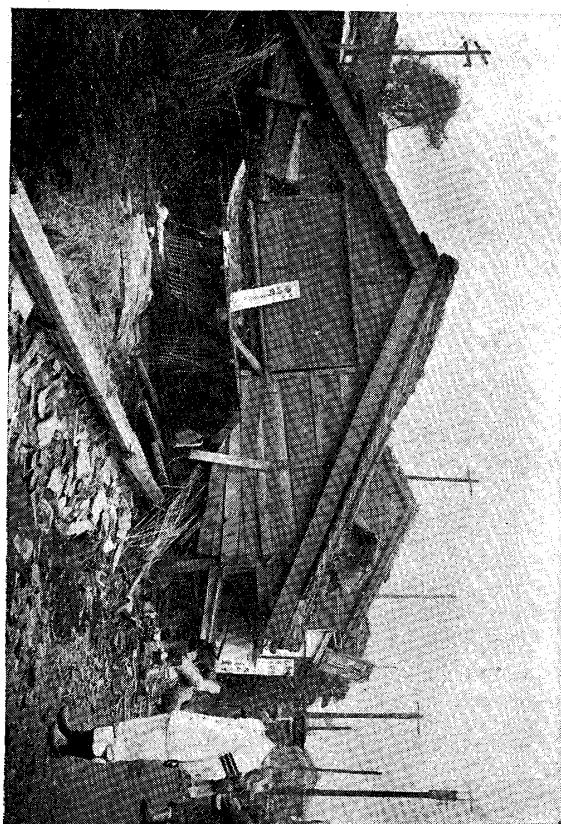
No. 125 寫眞第一二五 淺草公園淺草寺境内 木造平家  
裸柱、移動狀況

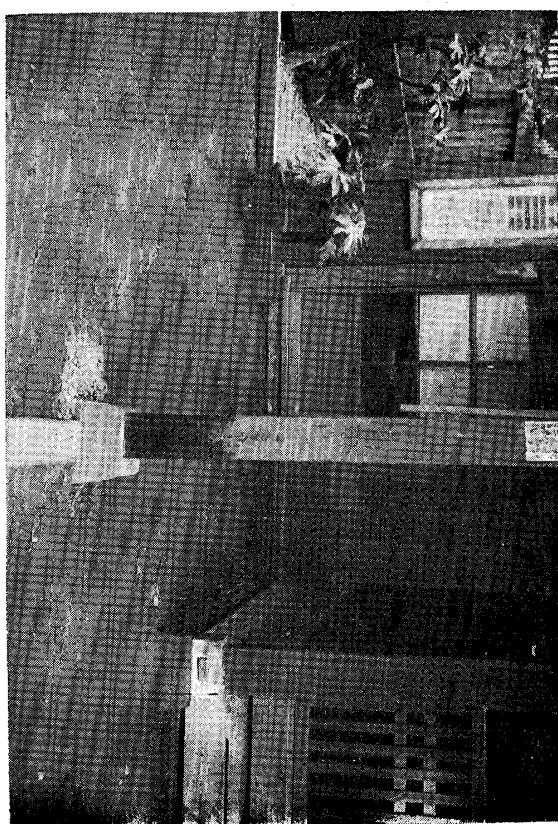
No. 127 寫眞第一二七 本所區向島洲崎町二一九 住家木造  
三階建脚部崩壊脚部折損倒壊狀況

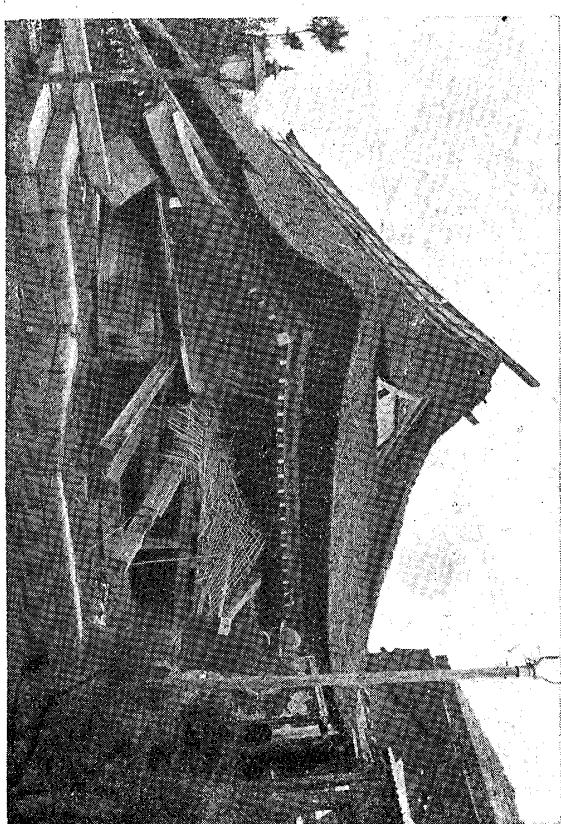
No. 129 寫眞第一二九

府下大森町 森ヶ崎鑑泉病院 木造二階建  
森ヶ崎鑑泉病院

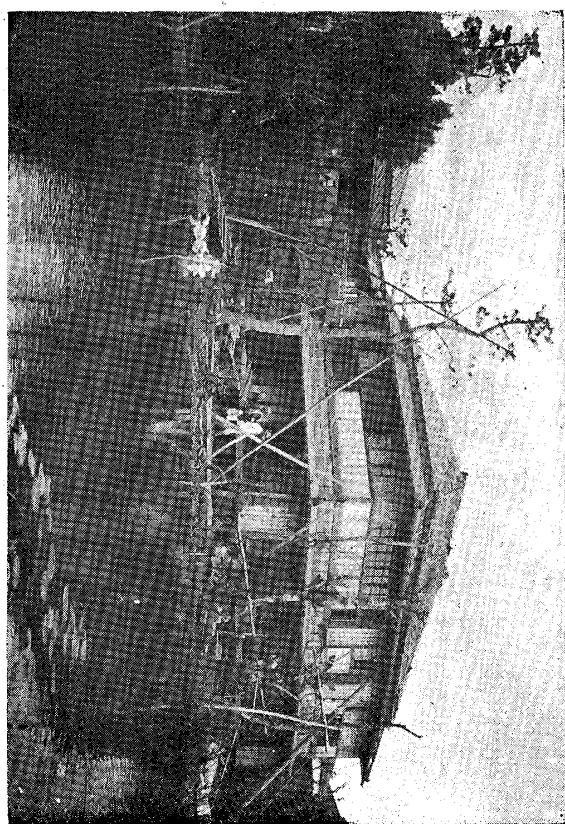
No. 131 寫眞第一三一 府下羽田町鈴木新田 玉川辨財天

木造一階本堂倒壊ノ状況

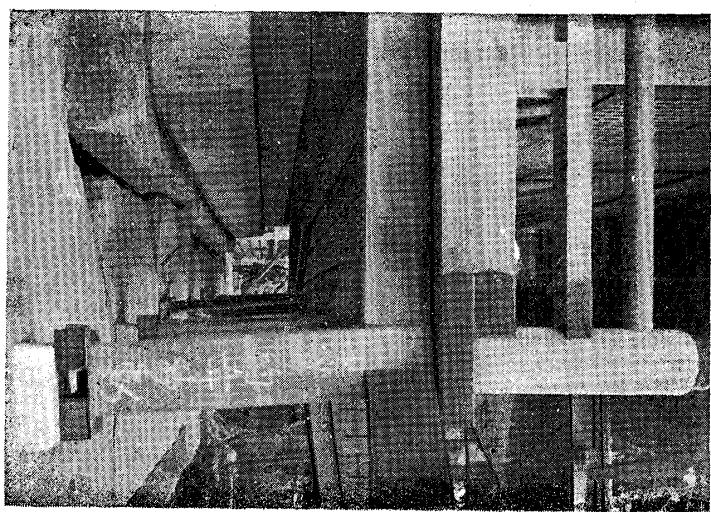
No. 134

寫眞第一三四  
府下羽田町 移動セシモ

堤防決済床東ノ穴守稻荷社殿

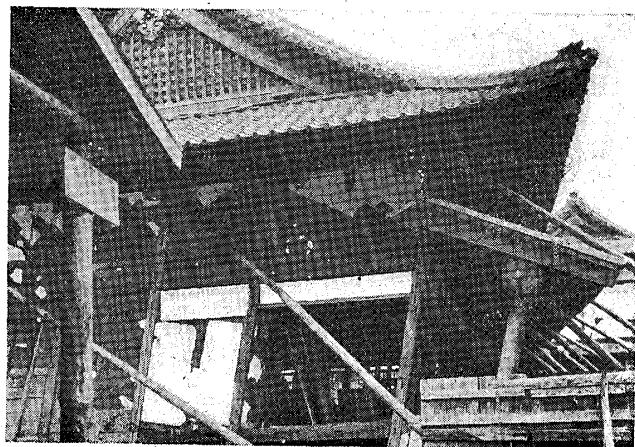
No. 137

府下池上村 本門寺客  
殿ノ大傾斜ヲ爲セルモノ  
(側面ヨリ撮影ス)

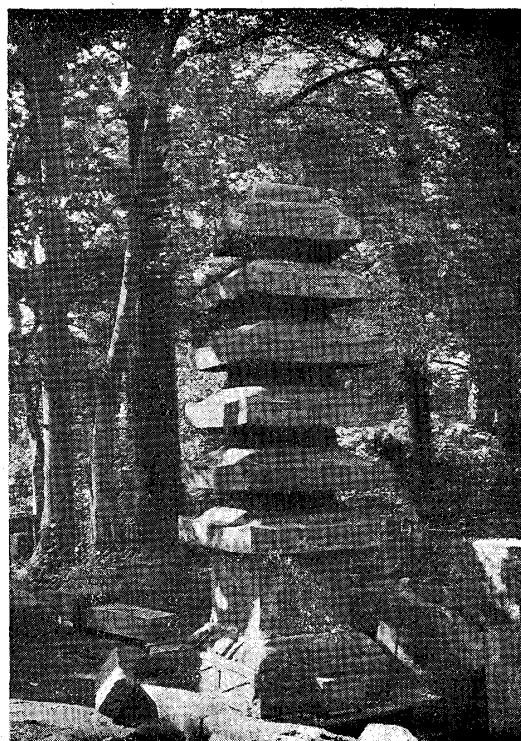
No. 138

府下池上村 本門寺境内ノ  
九輪塔ノ頂部  
墜落セルモノ

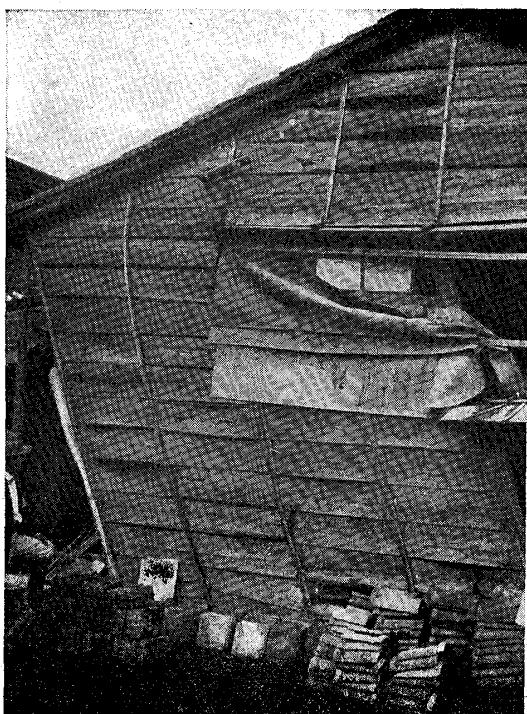
No. 139

府下大崎町  
日本耐火「ス  
レート」株式  
會社木造平家  
建倉庫ノ大傾  
斜ヲ爲セルモ  
ノ切妻部ヲ望  
ム

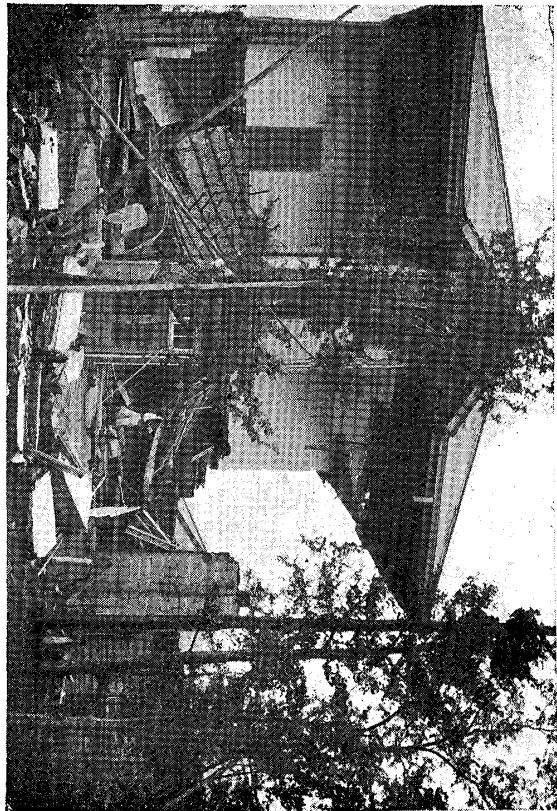
No. 141

寫眞第一四一  
府下目黒町  
瓦造二階建周壁崩壊セラルモ  
燃時壁崩壊時壁系研究所

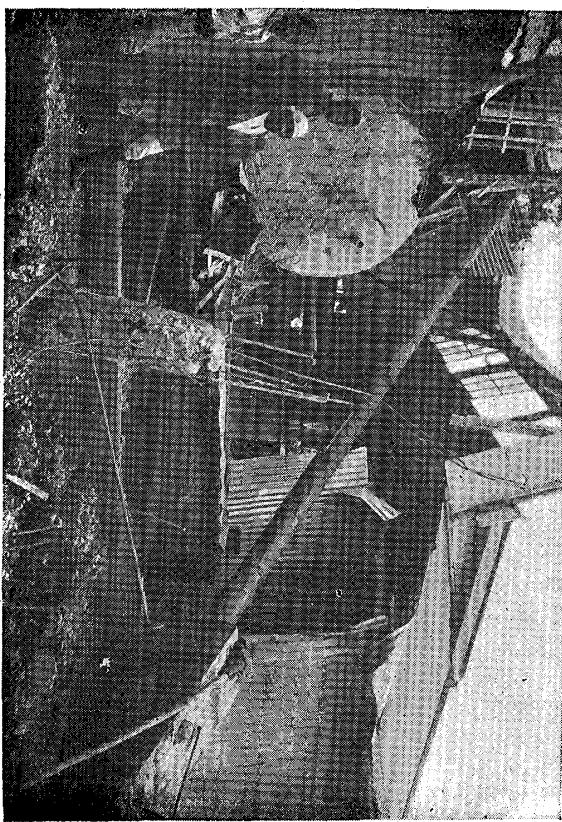
No. 147 寫眞第一四七 府下千歳村字烏山 住家木造 所謂文  
化並 = 住家ノ少傾斜ノ狀況

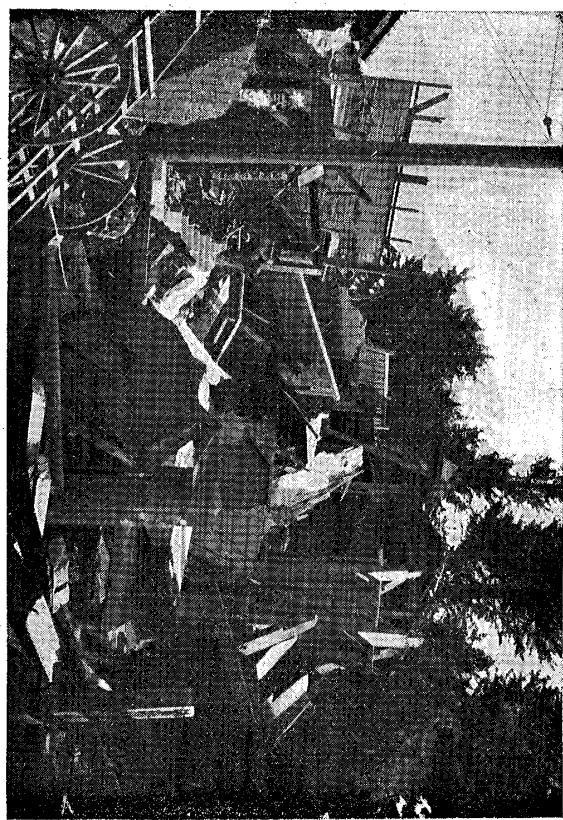
No. 151

寫真第一五二  
大府下西大久保四五一  
久保支店煉瓦造崩壊ノ  
現状

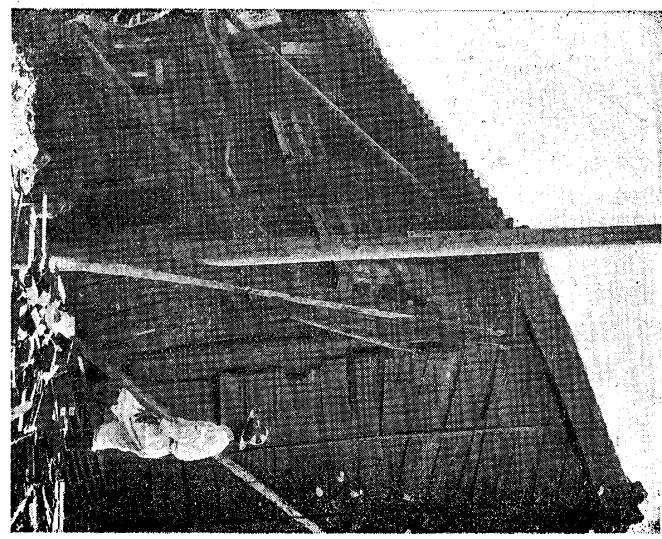
No. 149

寫真第一四九  
府下石塚町高田  
長屋建ノ  
傾斜ノ  
現状

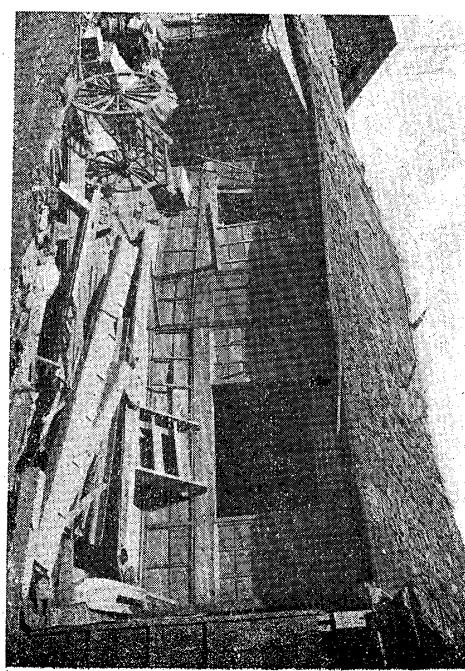
No. 150

寫真第一五〇  
六府下石塚町下戸塚  
二階建ニ  
斜  
折損  
梁下端ニ  
於テ  
柱建ニ  
落

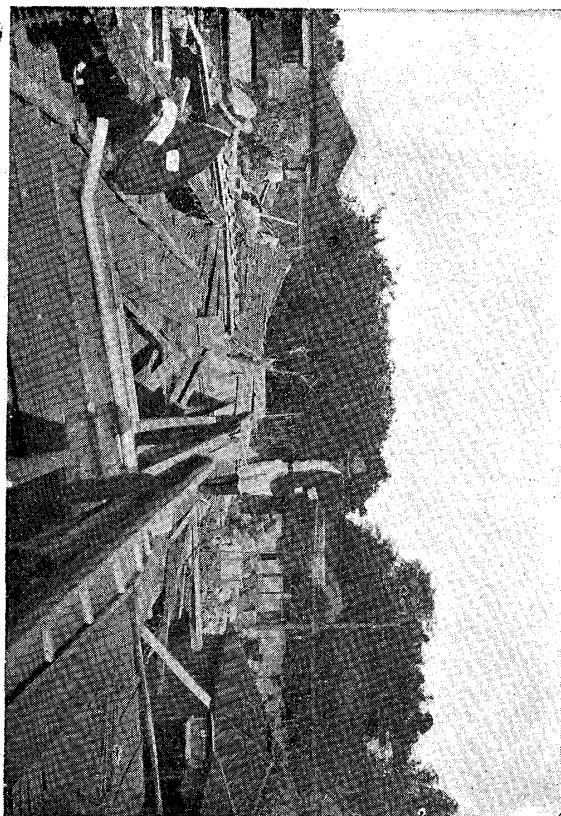
府下中野町大字中野三五〇〇 八千代  
生命保険株式會社社宅木造二階建  
階上全潰セルモノ

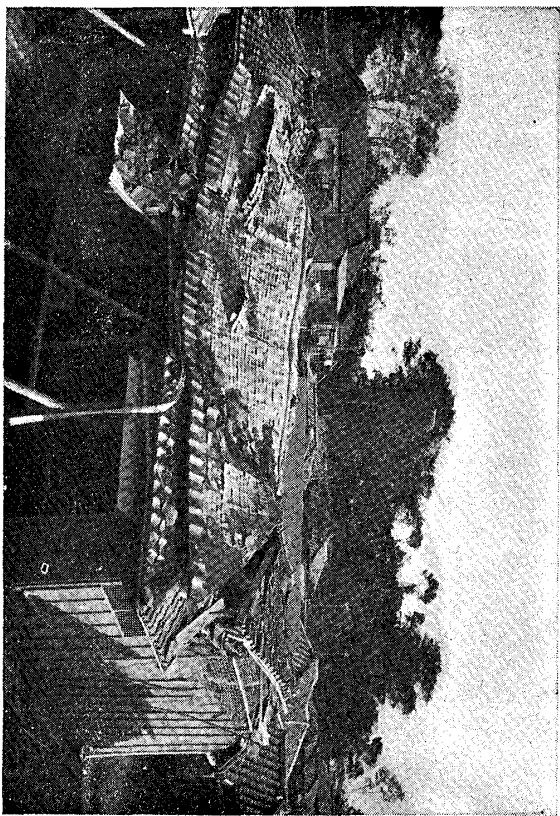
同上  
階上全潰建物ヲ上方ヨリ撮影セルモノ

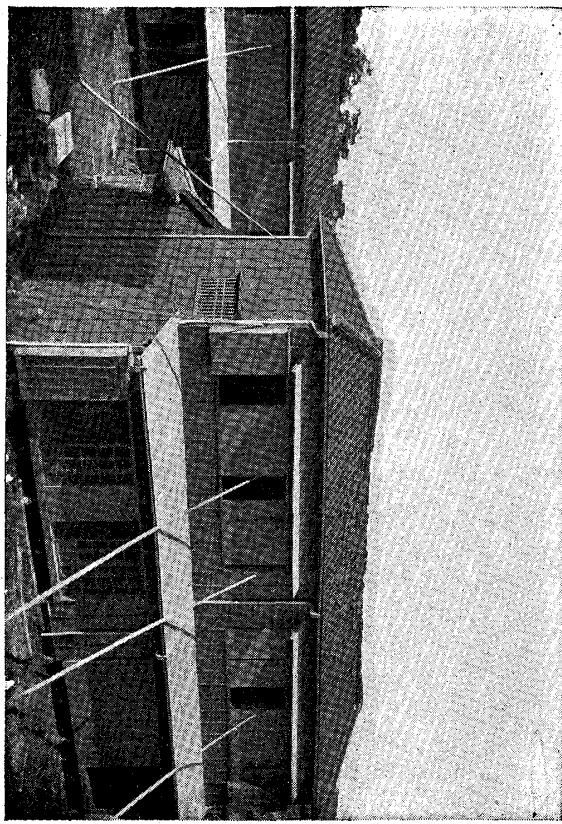
No. 157 寫真第一五七 府下中野町大字中野三五〇〇 八千代生  
命保険株式會社社宅  
未完二階建 階上全潰セルモノ(二棟共)

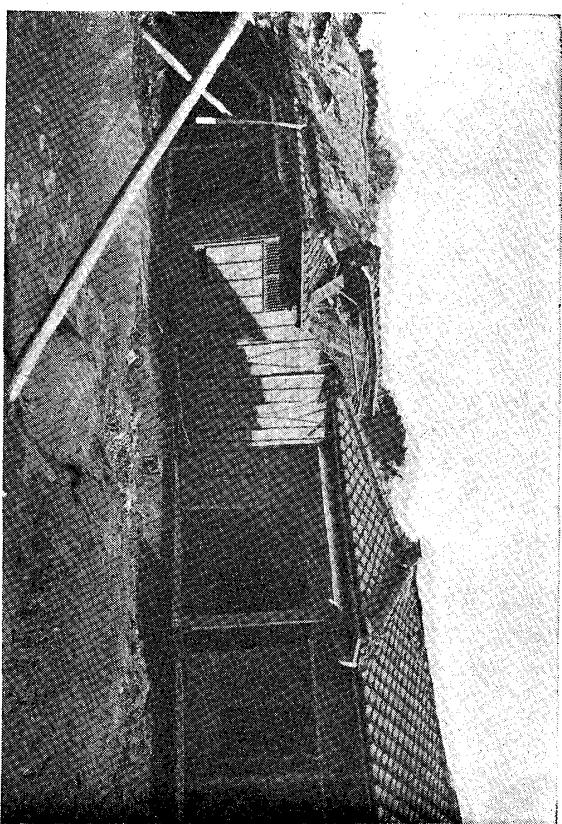
No. 158 寫真第一五八 同上  
被害輕微ノ建物

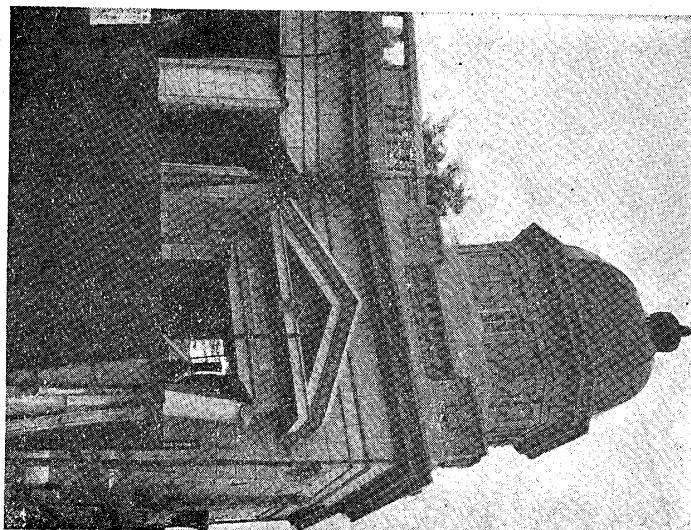
No. 163

寫真第一六三  
正面被害ノ状況

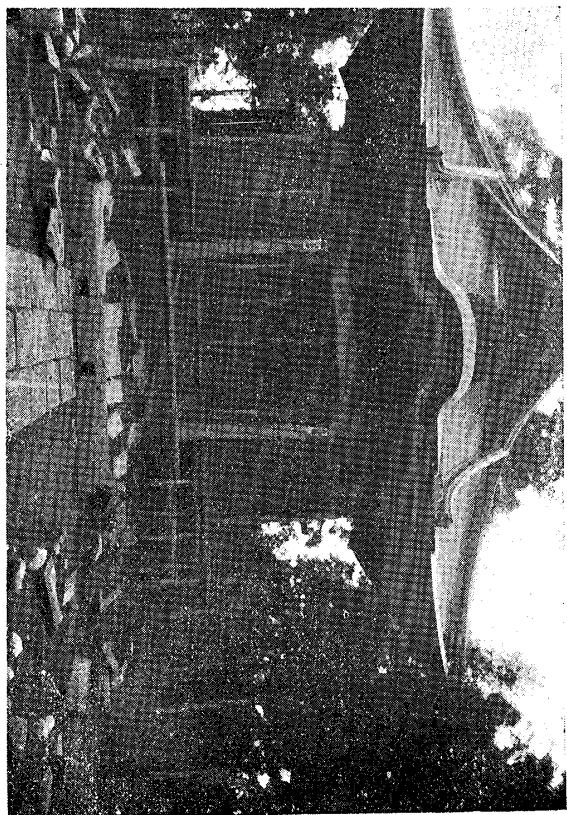
No. 161

寫真第一六一  
境ノ駄糞状況  
府下原町田  
本殿基礎

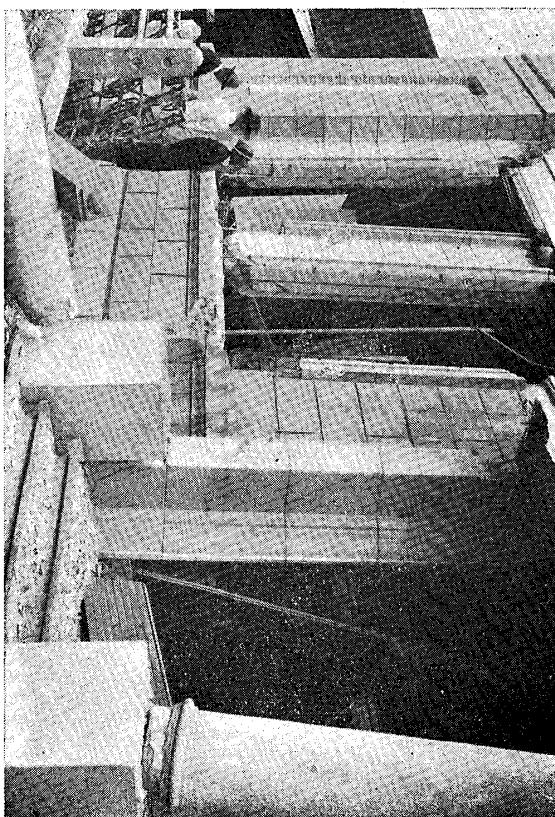
No. 164

寫真第一六四  
府下原町田  
明田株式會社  
田銀行鐵筋  
混土造半壇ノ状況

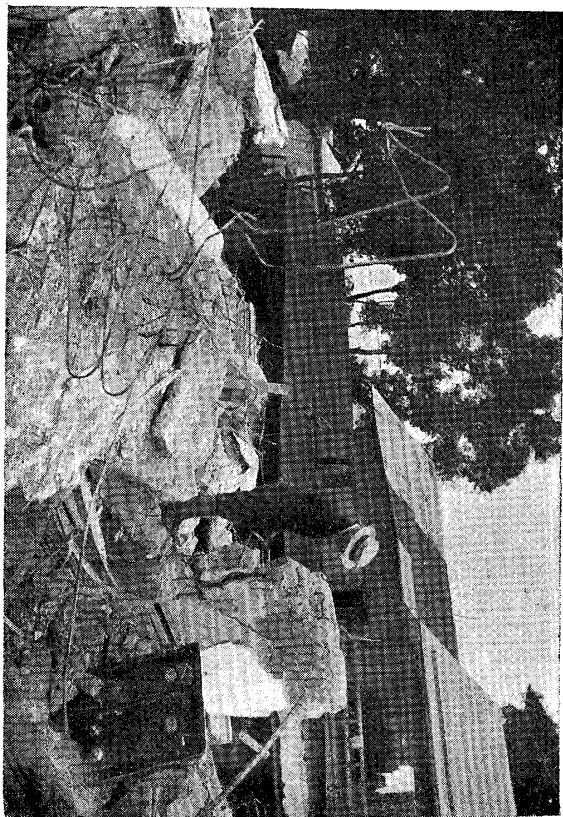
No. 167 寫眞第一六七 虎下町田町 原町田瀬谷銀行原町田  
支店崩壊ノ狀況

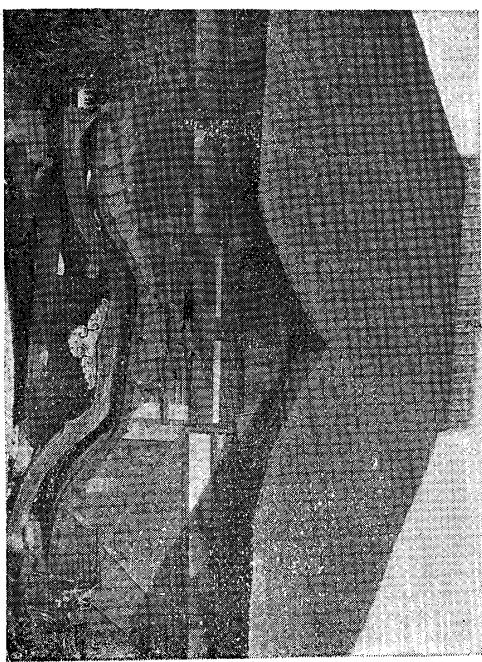
府下豊多摩郡和田堀内村堀ノ内紙業株式会社  
場内一般被害ニ被害僅少

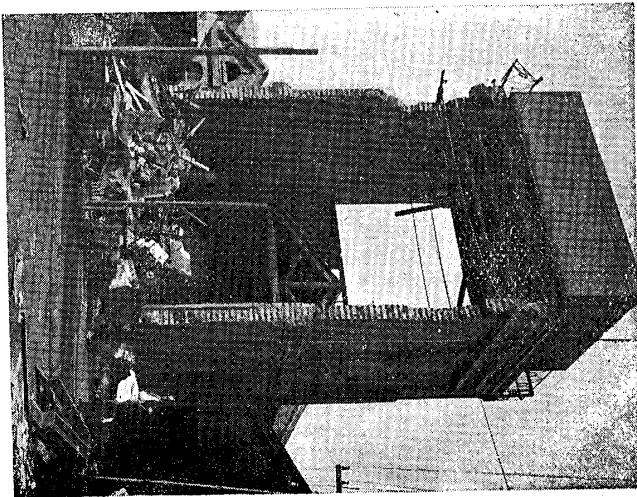
No. 169

府下三河島町觀音寺本堂  
内部柱下長押及指鴨居取合部分被

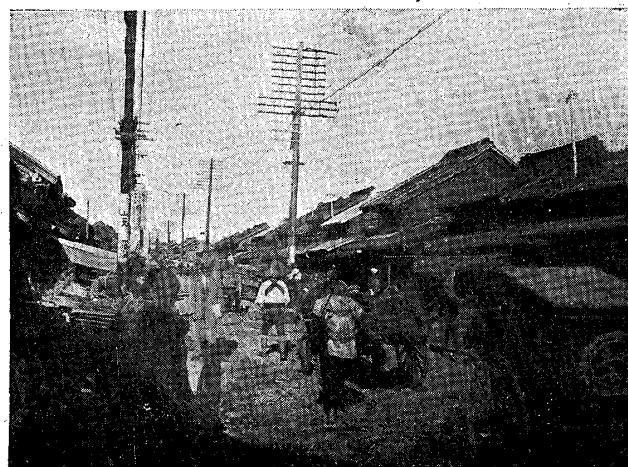
No. 173

府下千住町  
中組商店木造  
二階建青物市  
場被害ノ状況

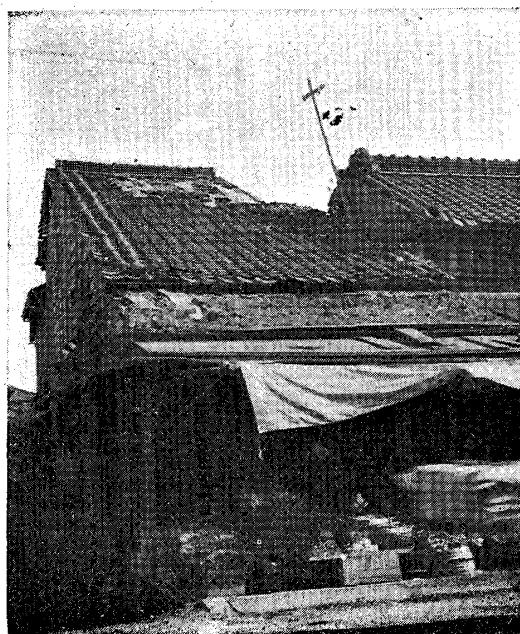
No. 174

府下千住町中組一二七  
商店木造二階建  
明治十八年以前ノ建築  
物ナルモ比較的被害僅  
少ナルモノナリ

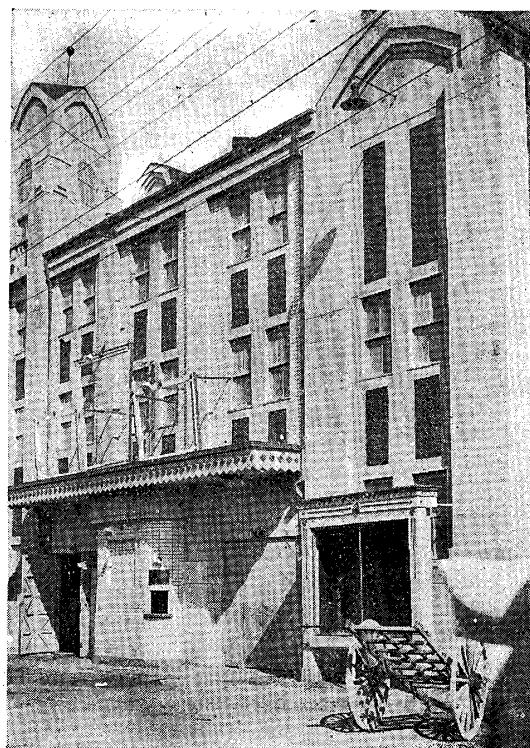
No. 175

府下千住町  
千住製場木造  
二階建  
地盤軟弱ナル  
モ被害ナカリ  
シモノ

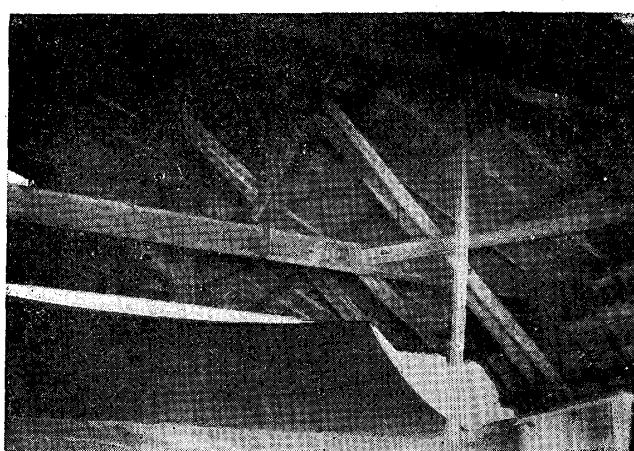
No. 176

寫真第一七六  
同上  
屋根裏小屋組  
チ示ス

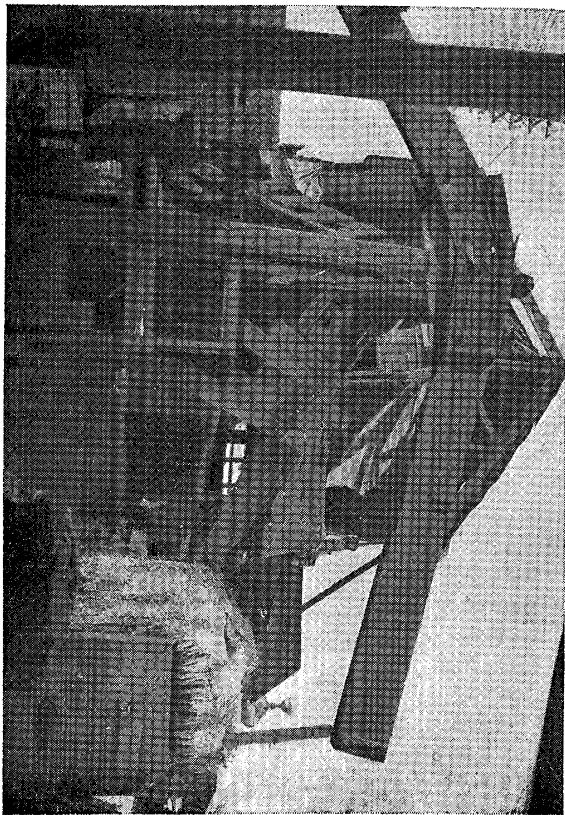
No. 178

府下岩淵町 赤羽日本製紙株式會社  
工場煉瓦造平家建、周圍ノ煉瓦造壁體、崩壊ニヨリ倒潰  
セルモ

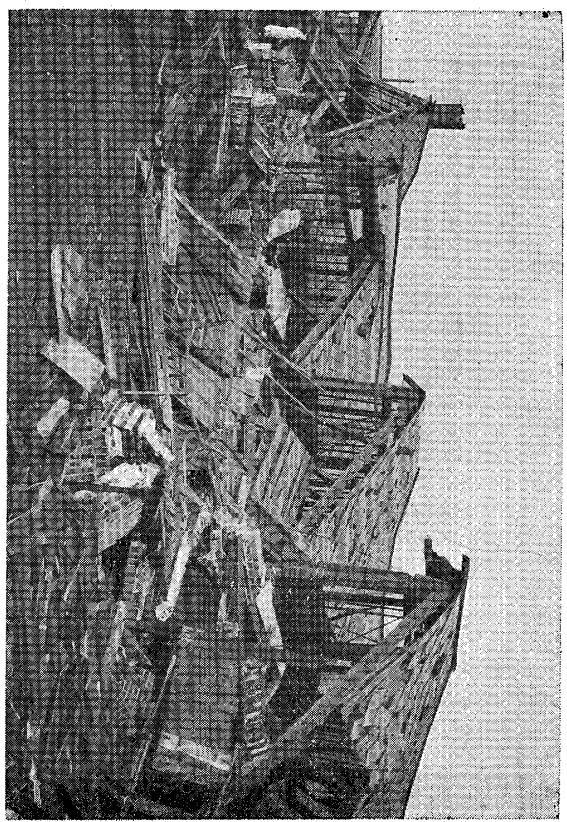
No. 177

府下千住町四丁目九〇二 貨座敷木造  
二階建、二階梁下ニテ柱挫折シ階下潰レ二階ハ  
傾斜シテ殘存セルモ

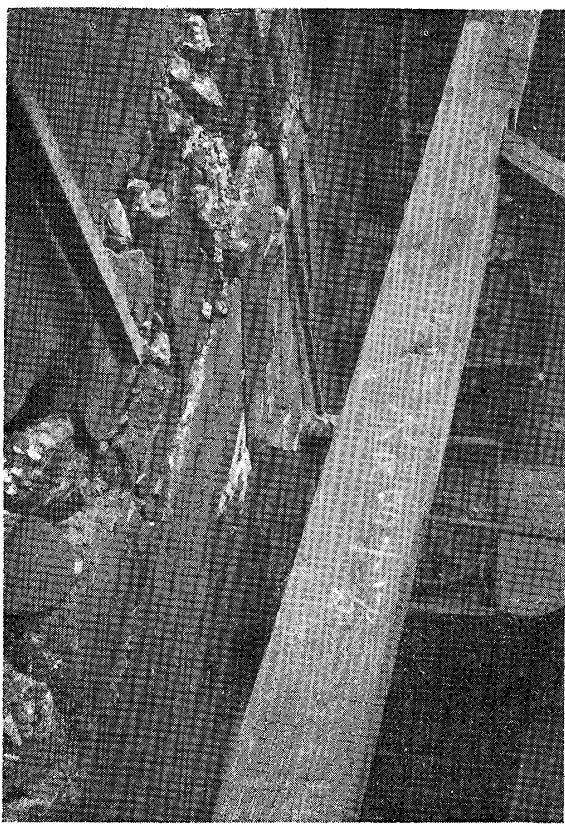
No. 180

寫真第一八〇 同右倉庫

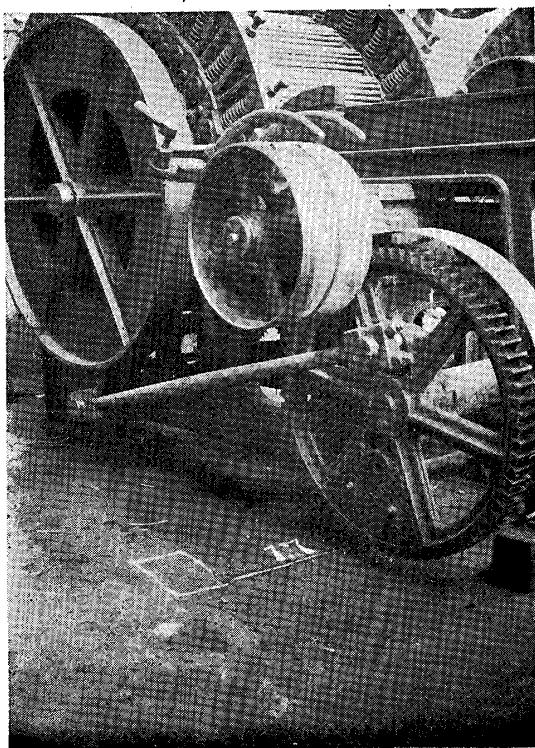
No. 181

府下寺島町  
隅田川工業株  
式會社

被災ノ一般狀  
況（崩壊約三  
千坪）

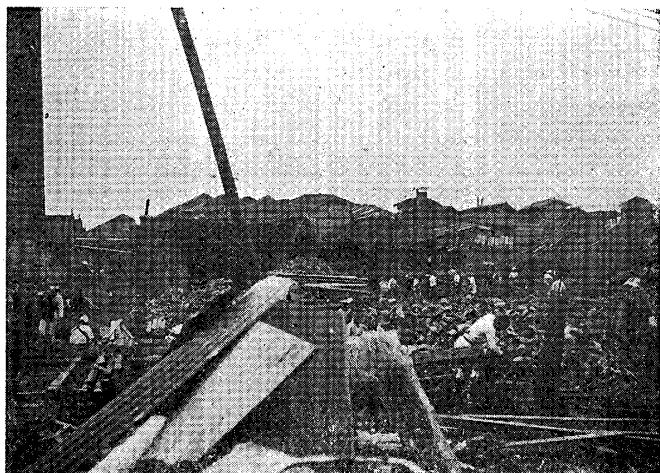
No. 183

府下寺島町  
隅田川工業株  
式會社

被災ノ一般狀  
況（崩壊約三  
千坪）

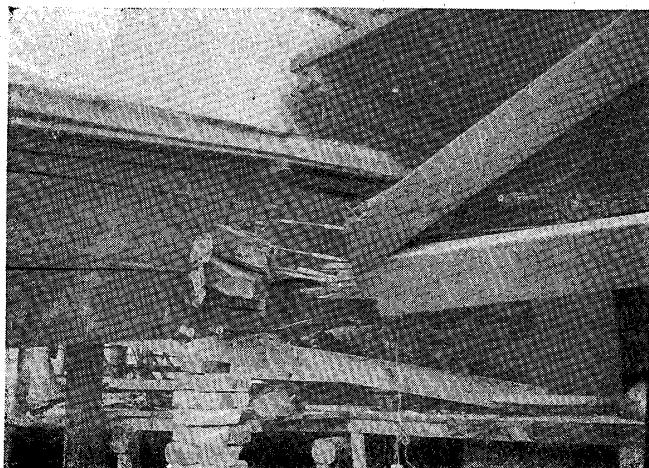
No. 184

府下寺島町隅  
田川工業株式會  
社防火壁煉瓦造  
屋根鋸齒狀鐵板  
墜落小屋組ハ機  
械ニ遮ラレ陸梁  
合掌尻ニ於テ折  
損ノ狀況

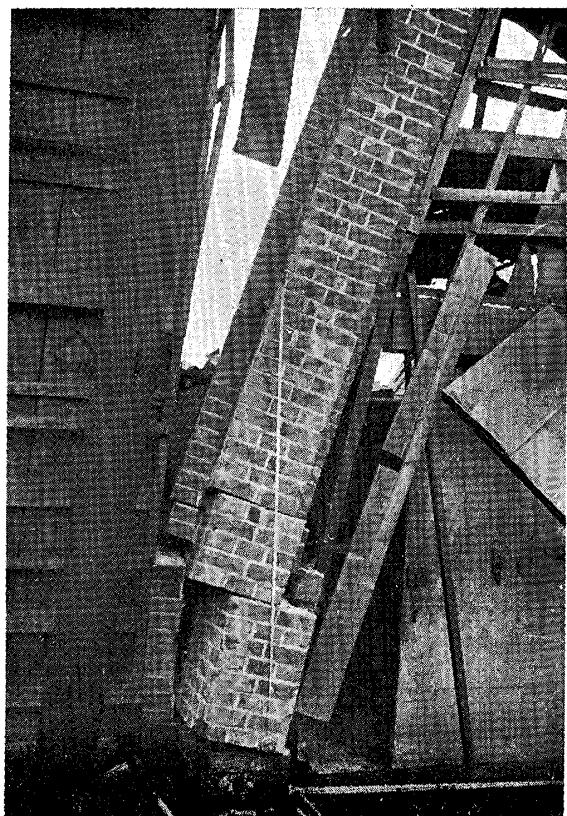
No. 185

府下寺島町  
隅田川工業株式會社工場  
木造平家防火  
壁崩壊一部殘  
存セルモノ垂  
下セルハ「テ  
ープ」

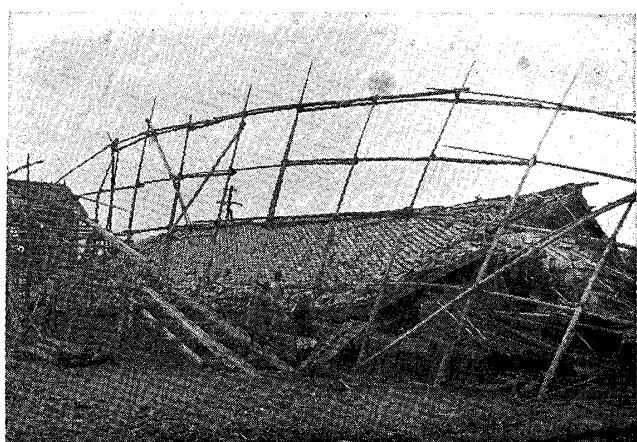
No. 188

府下王子町  
豊川尋常小學  
校木造二階建  
當時軸建瓦葺  
迄出來工事中  
ノモノ  
舊校舍トノ取  
合個所ノ防火  
壁崩壊ニヨリ  
建物ハ南方へ  
胴折レテ倒壠  
ニ至ル

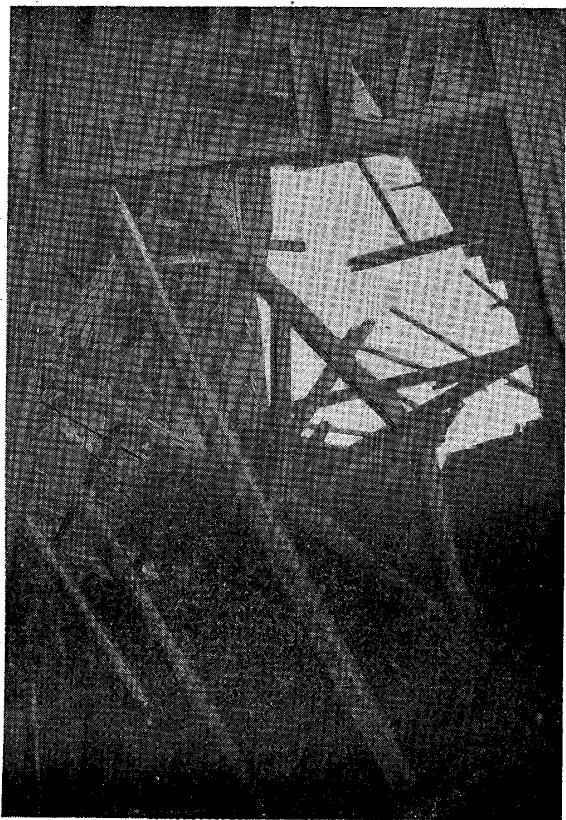
No. 190 寫真第一九〇 同右 木造平家建工場ノ倒壊

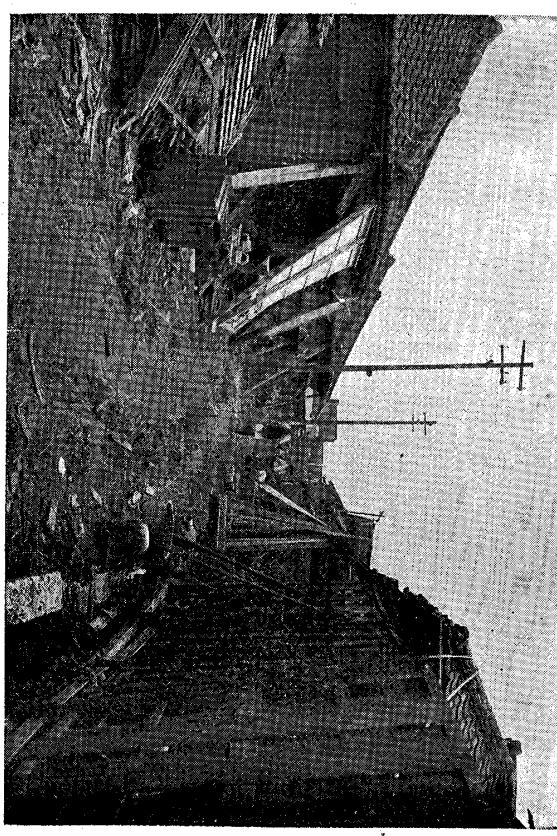
No. 192 寫真第一九二 府下龜戸町五ノ橋 住家木造平家  
一般被害狀況

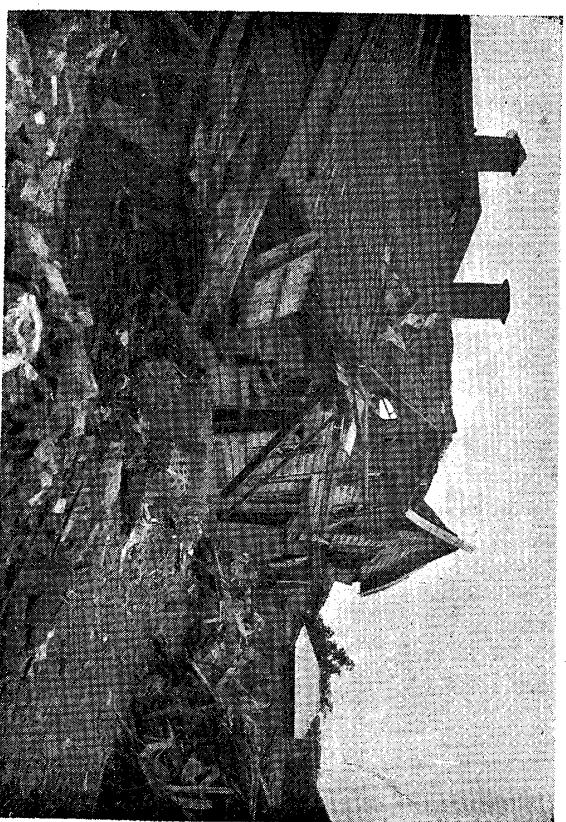
No. 189 寫真第一八九 府下王子町 豊王製紙株式會社  
木造三層建工場ノ倒壊

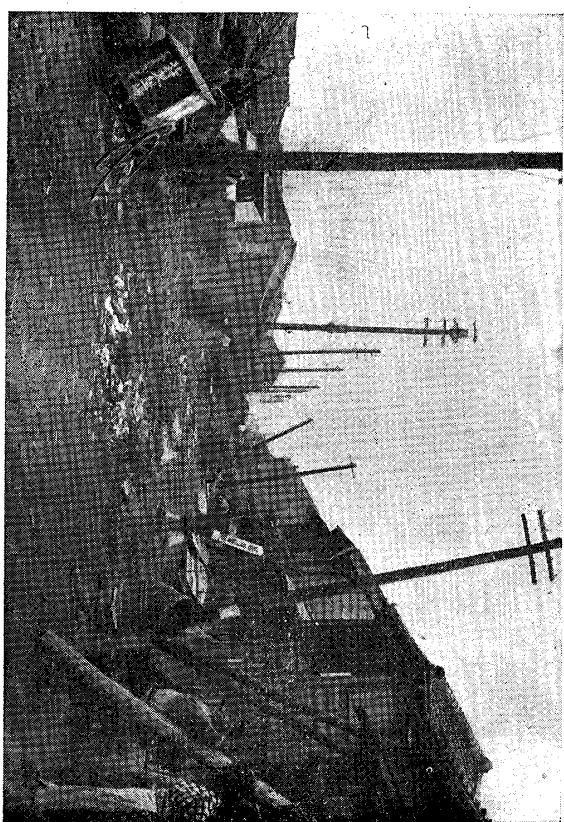
No. 191 寫真第一九一 府下龜戸町五ノ橋二四〇〇  
附近一般被害狀況

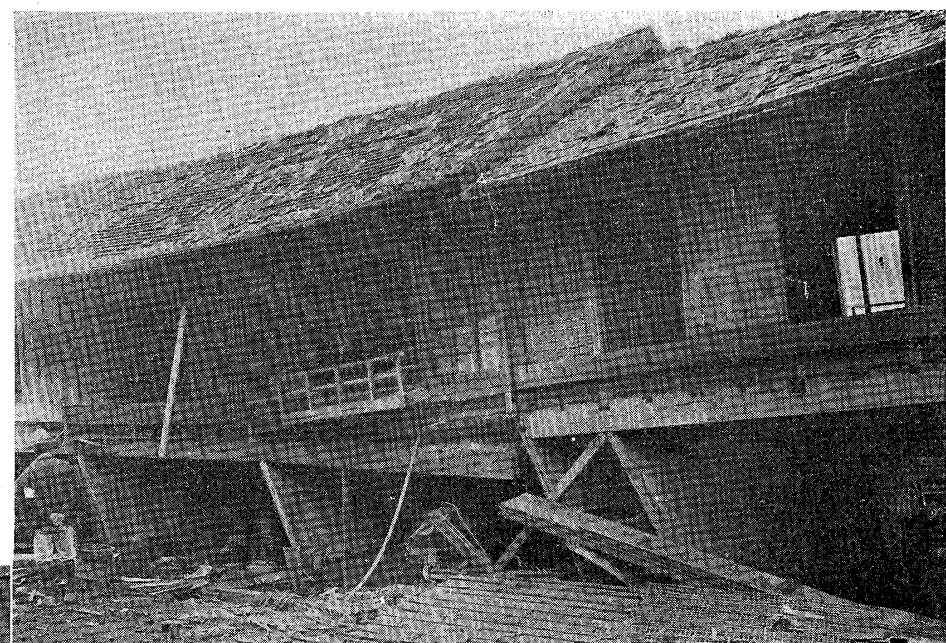
No. 193

寫真第一九三 府下龜戸町五ノ橋二  
四〇〇 商店木造二階建

汚水排水設備不完全ニシテ脚部腐朽  
シ日地盤軟弱ナルヲ以テ柱挫折シ家  
屋大傾斜ノ状況

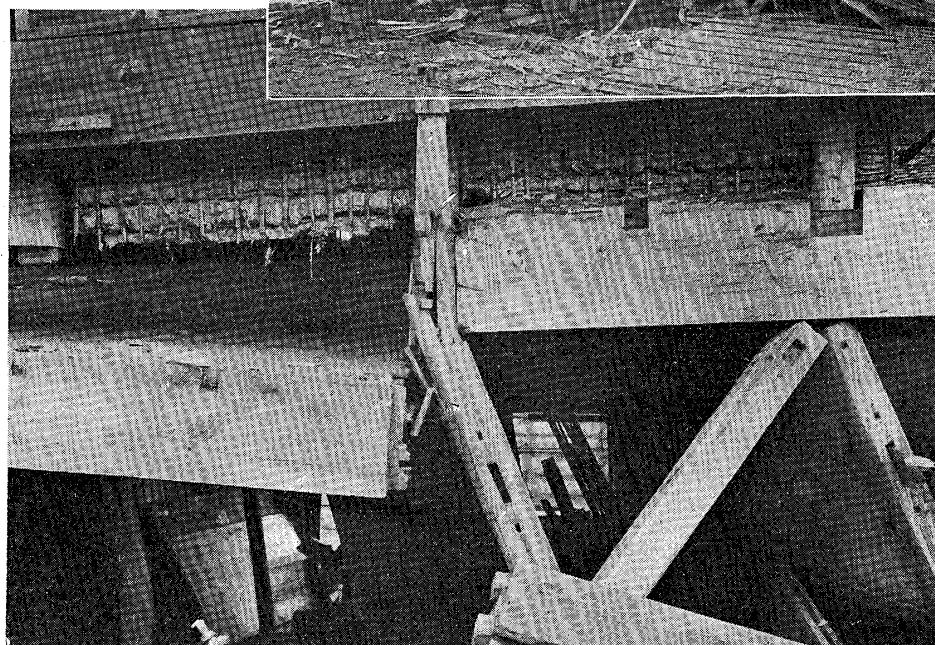
No. 194

寫真第一九四 府下龜戸町五ノ  
橋二四〇〇 商店木造二階建

蔀梁ト柱トノ取合折損状況
