# 木造被害調査報告

嘱託員 北澤五郎

本調査ハ大正十二年九月一日ノ地震ニ於ケル木造建物及其ノ他二三ノ工作物ニ關スルモノナリ。工作物トハ煙突、牆壁、擁壁、崖ノ類ナリ。

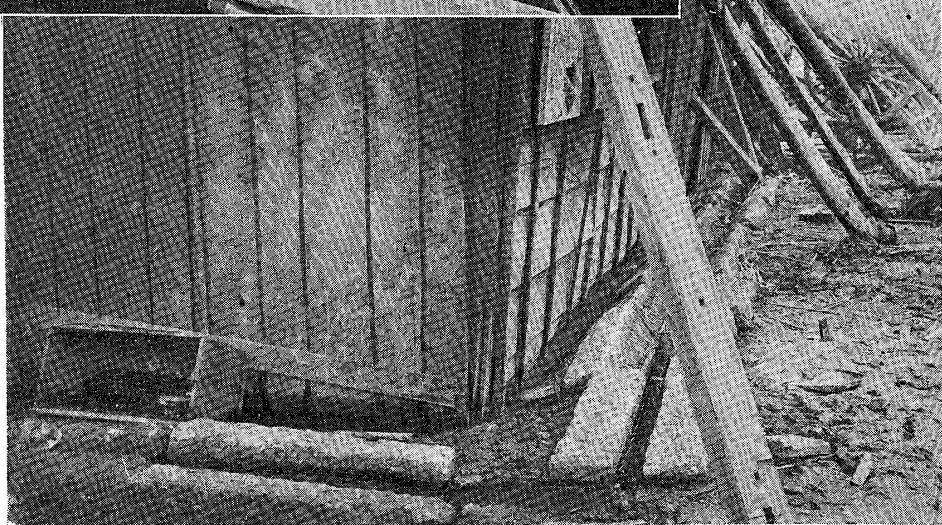
No. 195

寫真第一九五 府下龜戸町五ノ橋住家木  
造一階

地盤軟弱ニシテ建物全體沈下セルヲ示ス

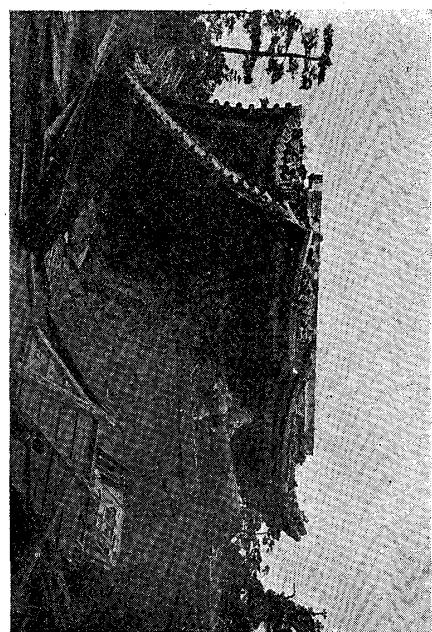
No. 197

寫真第一九七 同右

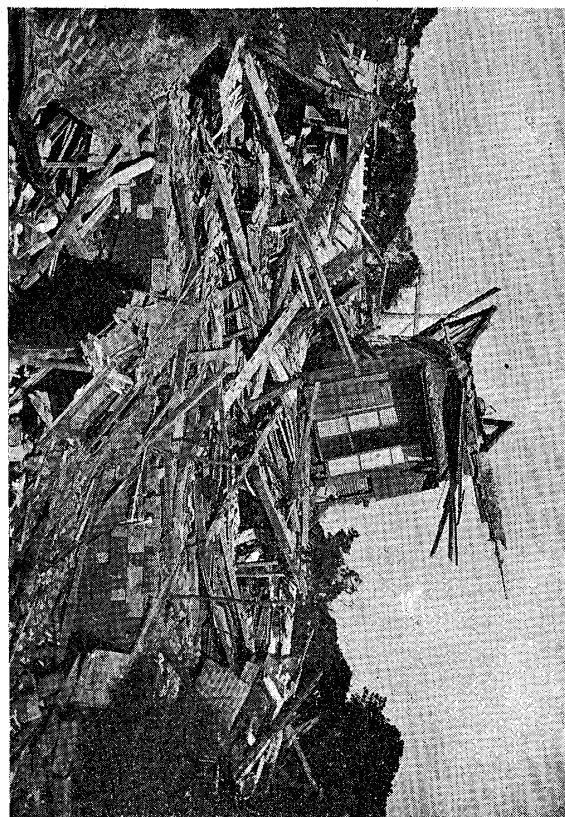
No. 199

横濱市中村町二一 横濱植木株式會社倉庫木骨煉瓦造二階建  
一塊セルモ木骨瓦チ以テ張り付ケアリシモノニシテ全部剥落崩  
一横木骨造ノ柱、四寸角材三尺間ニ建込ミ二階梁ハ六尺間每  
一格納品ノ動戻ニ因リ柱ニ階梁ト爲シタリ柱下部ニ於テ推折セ  
一合梁ト爲シ柱ヘボルト下部ニ於テ推折セ

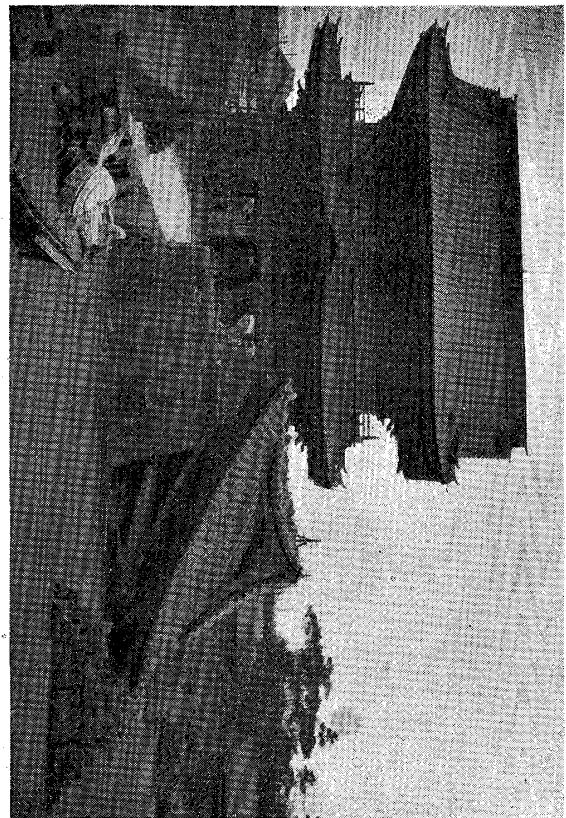
No. 198

横濱市山手二二五住家木造二  
一階後家屋上ノ一部ニ積土ヲ施シ土  
一

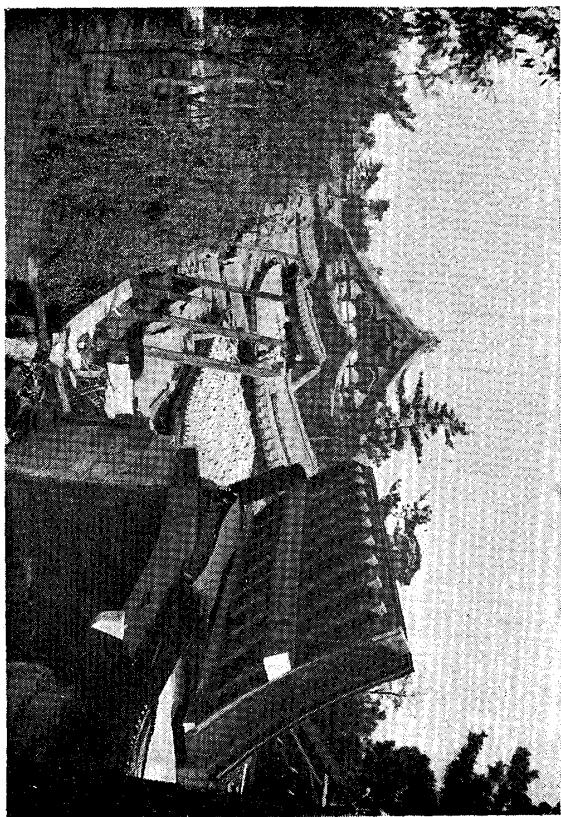
No. 201 寫眞第二〇一

同右間仕切壁ニ取設ケラレタル  
筋達材ノ挫折セルモノ

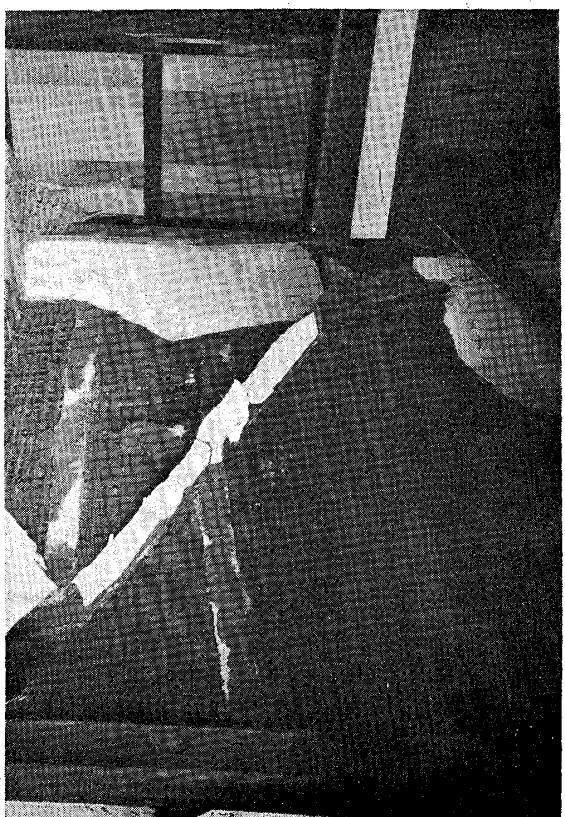
No. 203

寫眞第二〇三 同右廻廊ノ倒壊

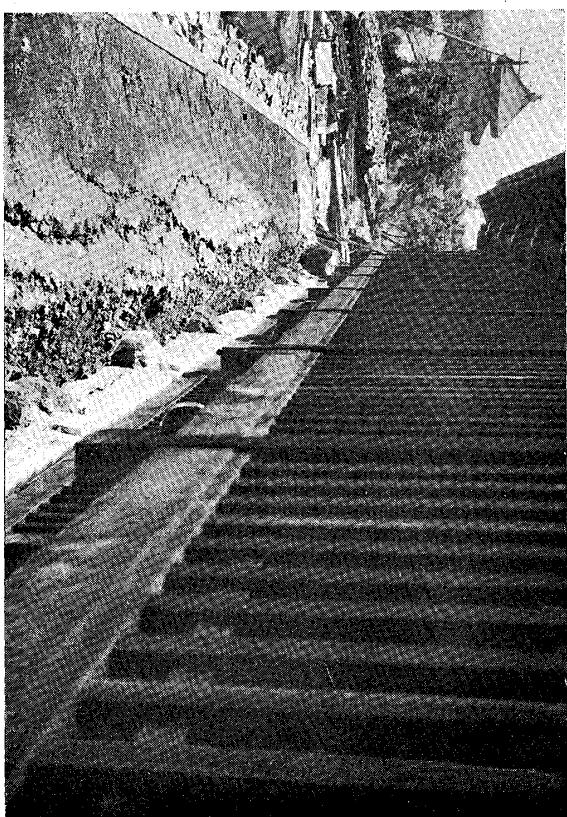
No. 202

寫眞第二〇二 神奈川縣鶴見總持寺總受付ノ側  
通ニ取設ケラレタル筋達材ノ挫折セルモノ
