# 煉瓦造被害調査報告

囑託員 佐藤好

第百號丙上 煉瓦造被害調査報告

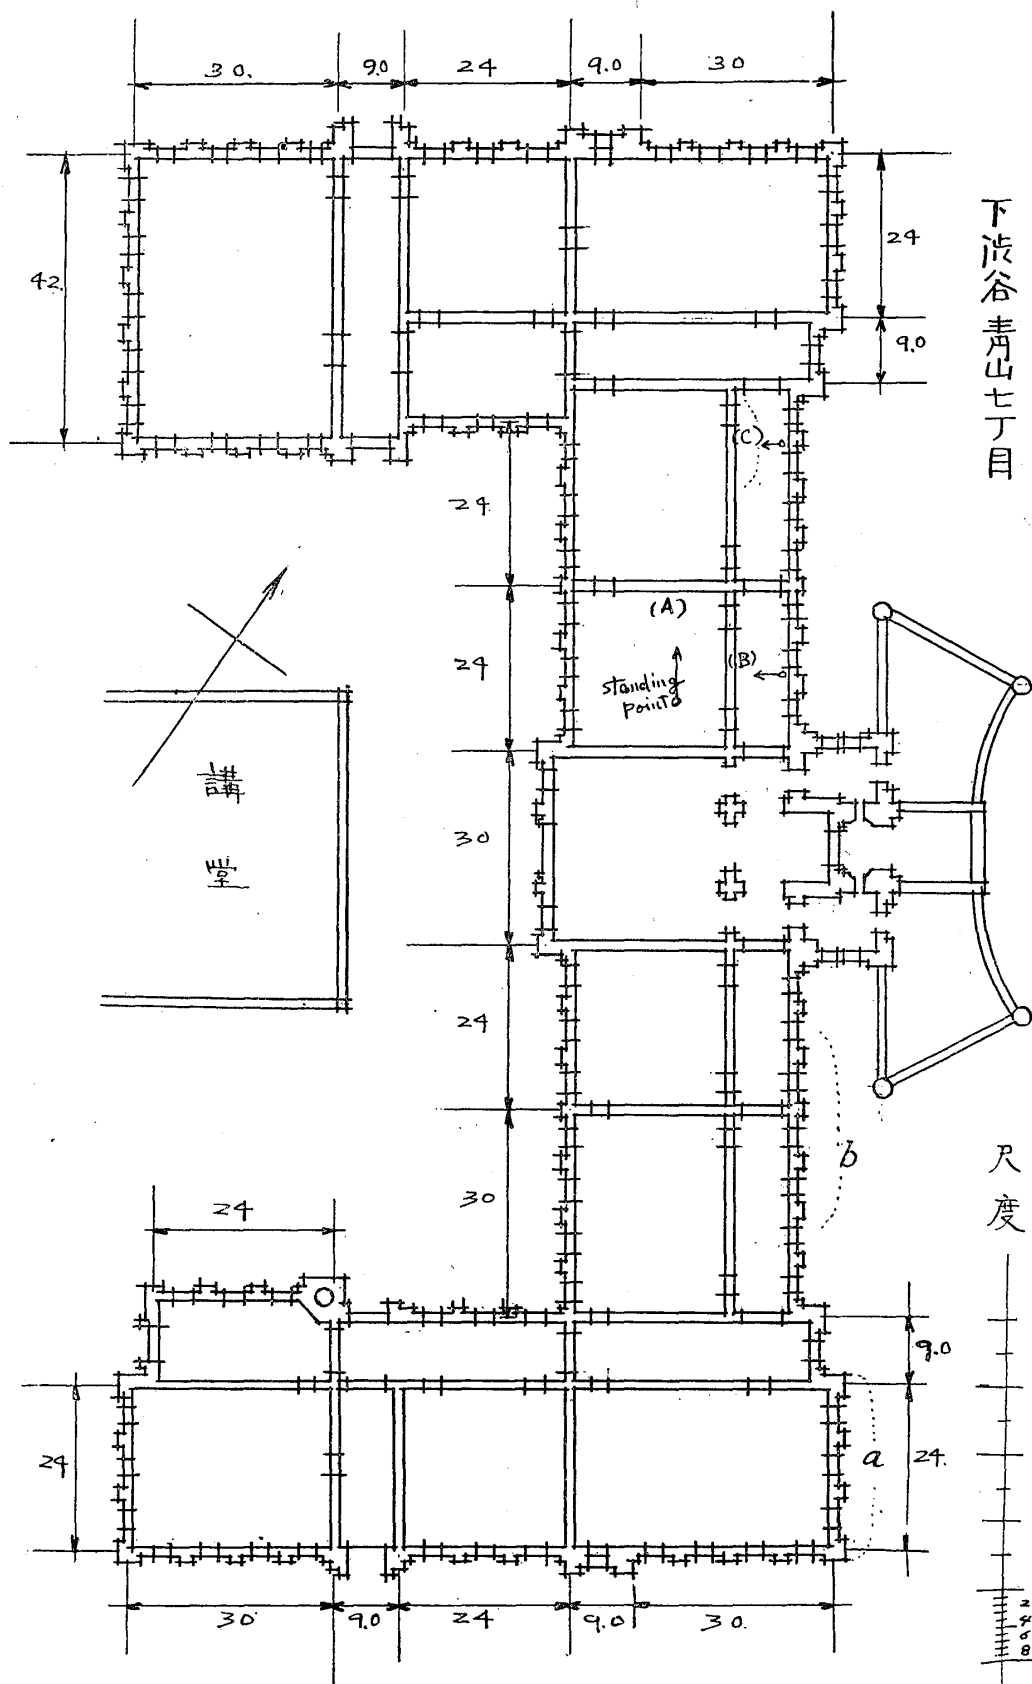
第二圖

青山学院校舎ノ一部

亀裂ノ状態ヲ示ス

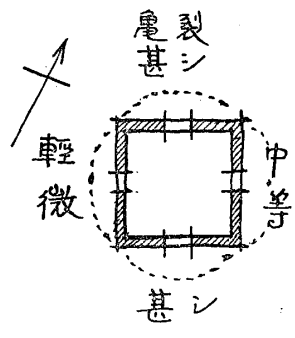
塔屋平面圖

塔屋内部壁

内部壁ハ四面共  
本圖ノ如キ亀裂  
生ズ

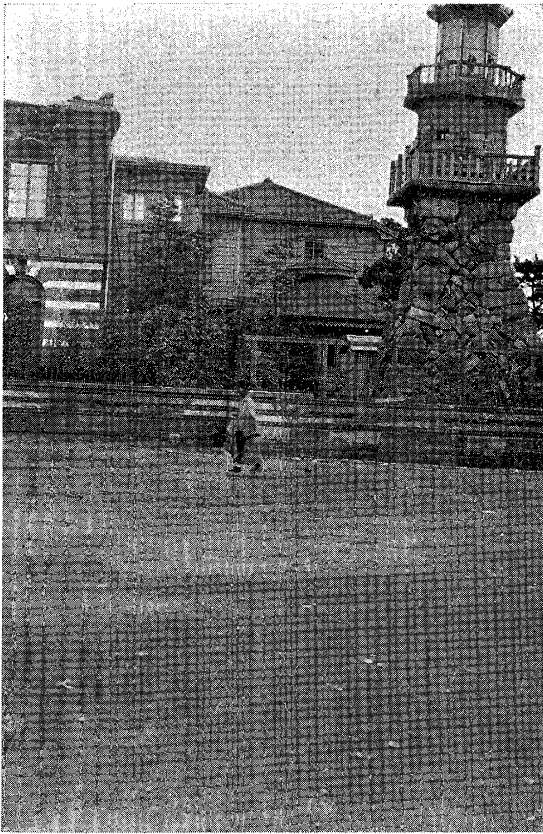
No. 47

寫真第四七 同上 西南隅

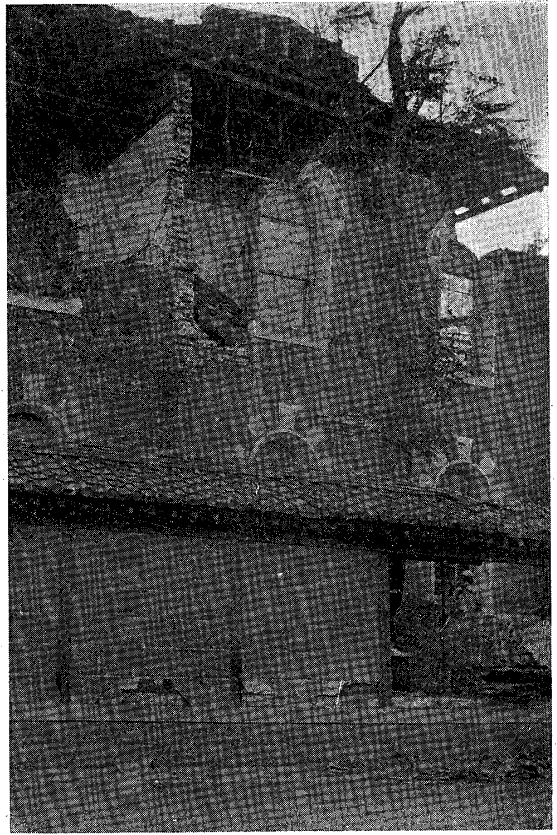
No. 45

寫真第四五 同上 南側面

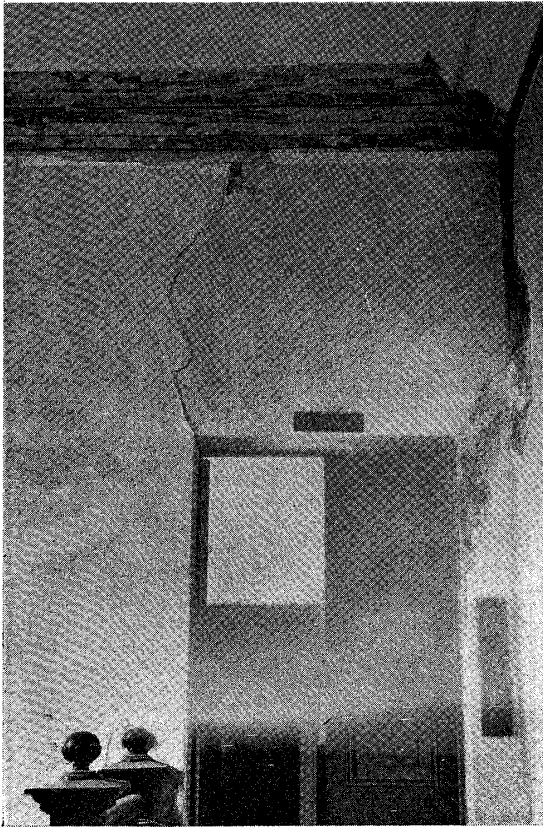
No. 48

寫真第四八 同上 内部ノ一

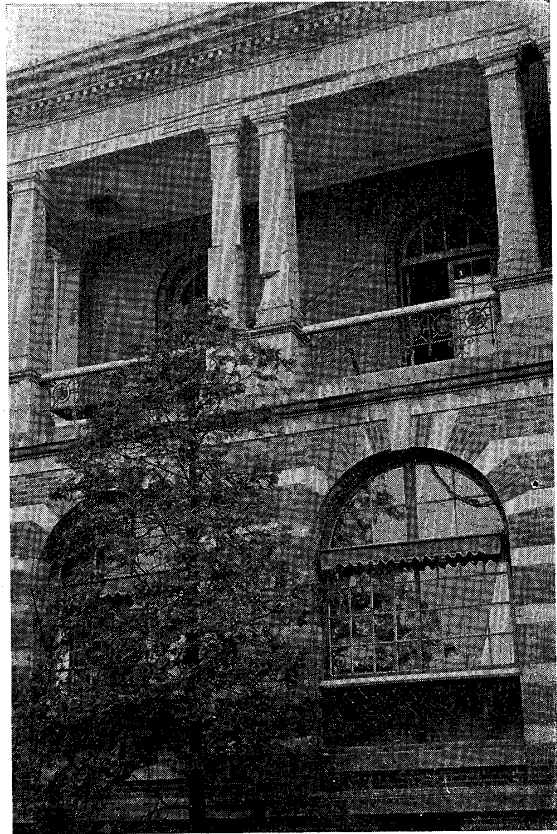
No. 46

寫真第四六 麴町區 九段階行社東面二階「ベランダ」

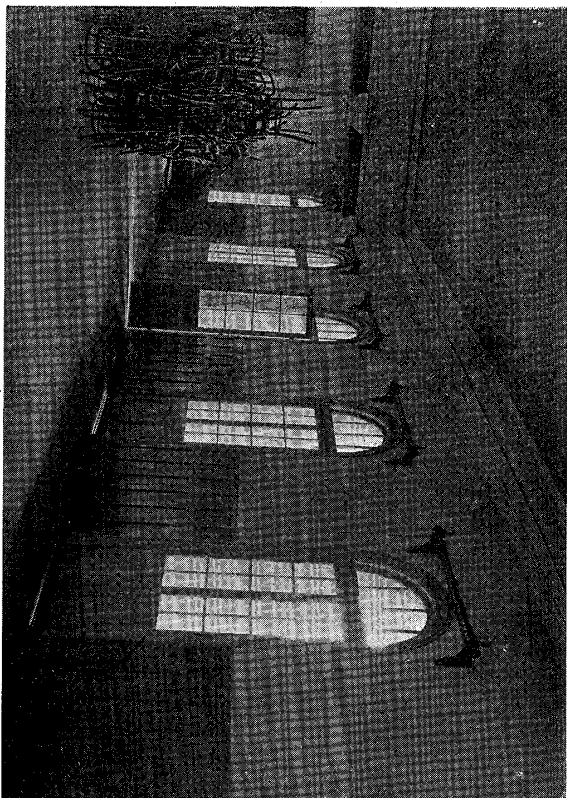
No. 51

寫真第五一 同上 内部ノ四

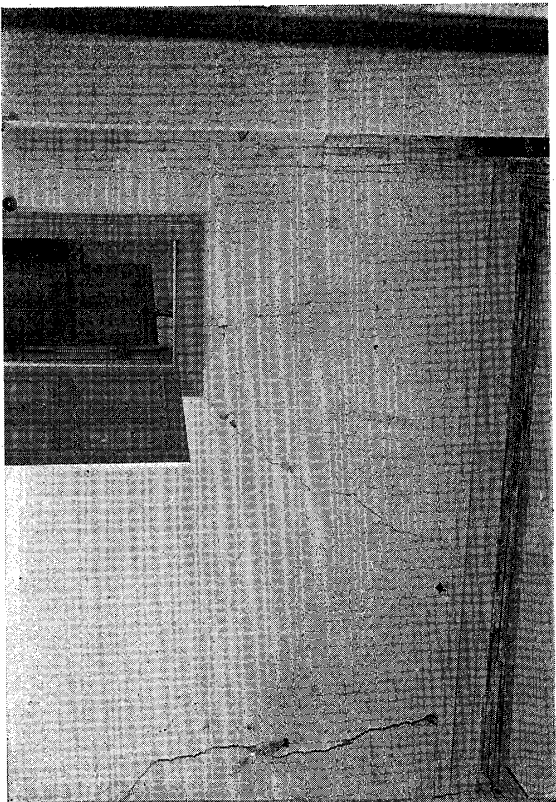
No. 49

寫真第四九 同上 内部ノ二

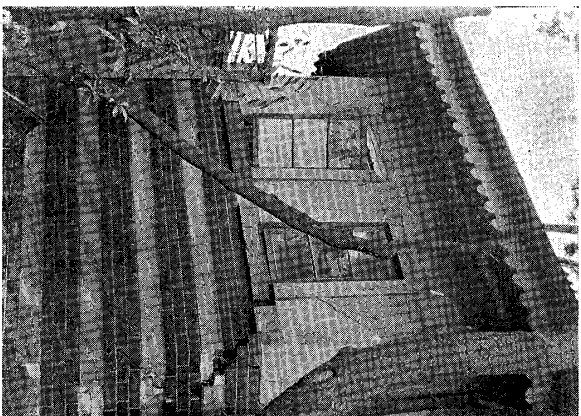
No. 52

寫真第五二 同上 便所

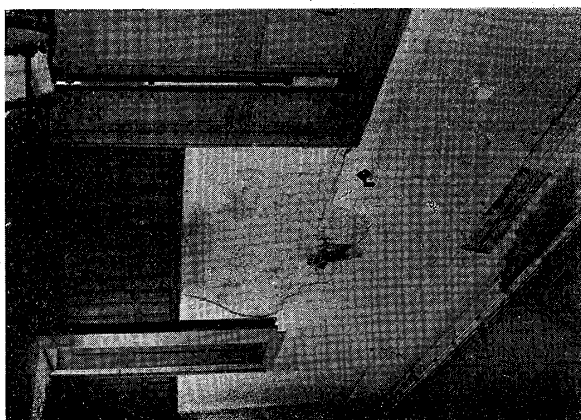
No. 50

寫真第五〇 同上 内部ノ三

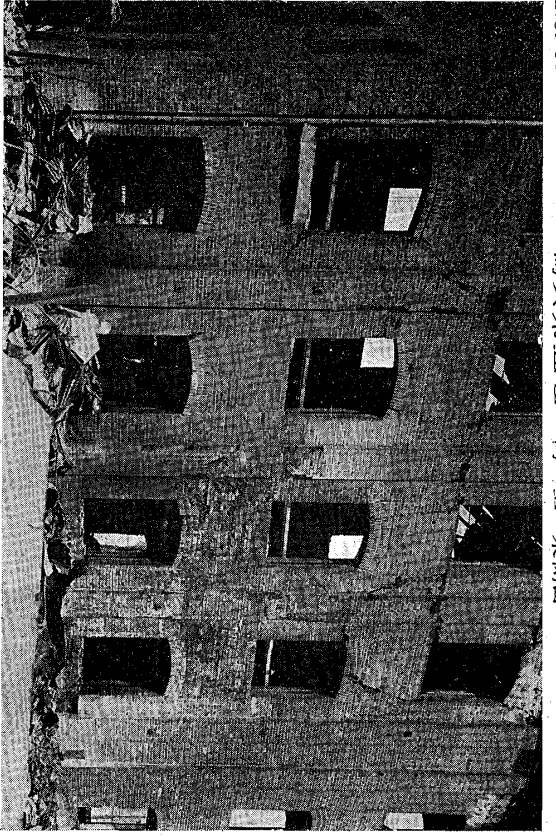
No. 55 寫真第五五 同上 東側面

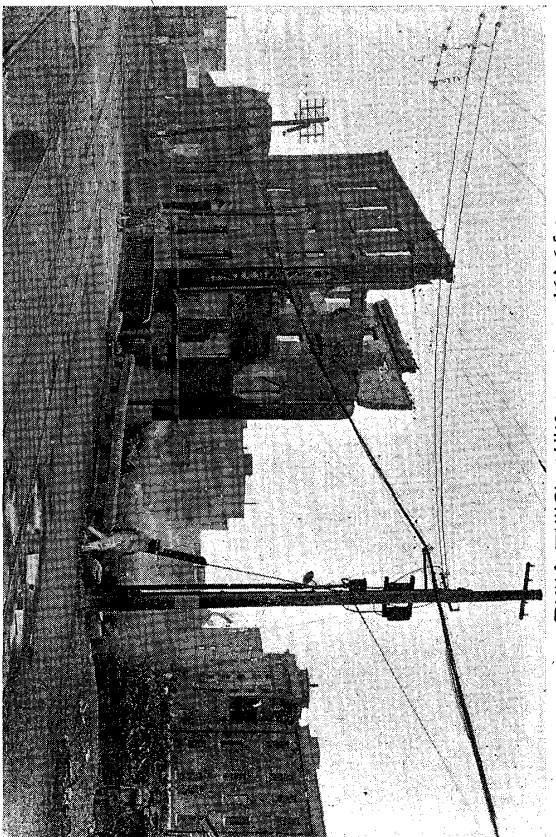
No. 53 寫真第五三 京橋區北紺屋町附近

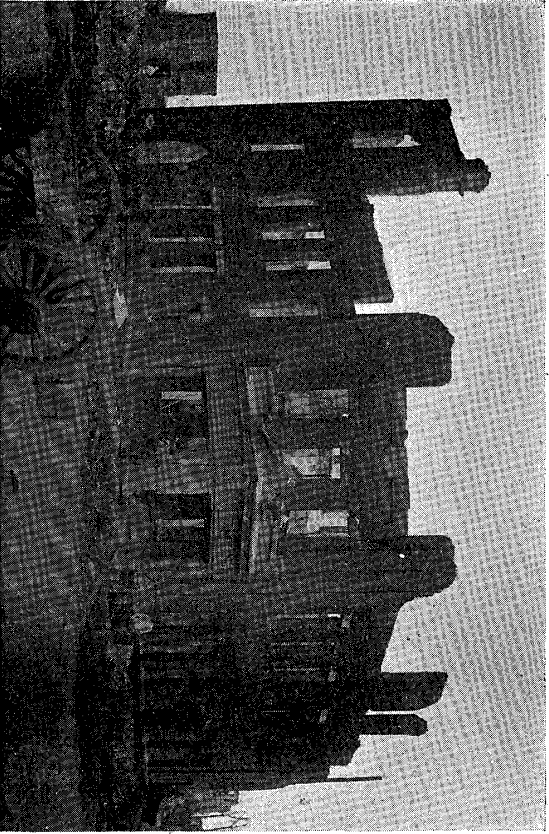
No. 56 寫真第五六 京橋區「ヒーリング」商會

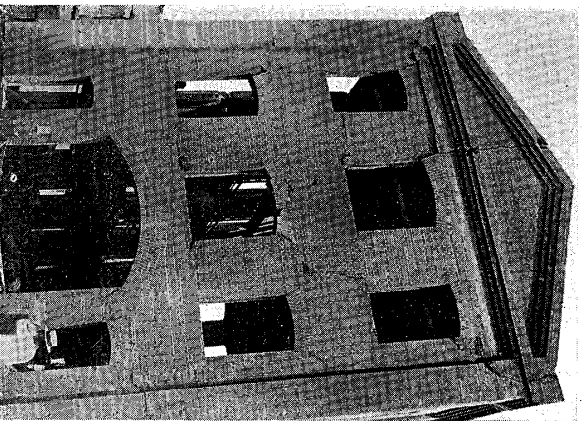
No. 54

寫真第五四 京橋區銀座一丁目 京橋機械信託株式會社南妻

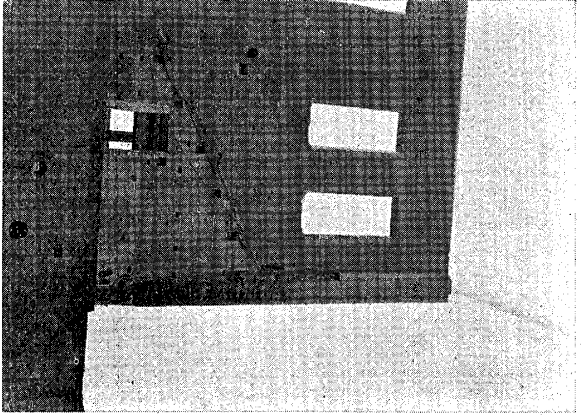
No.59

寫真第五九  
京橋區芝浦製作所  
銀座臺所 北側

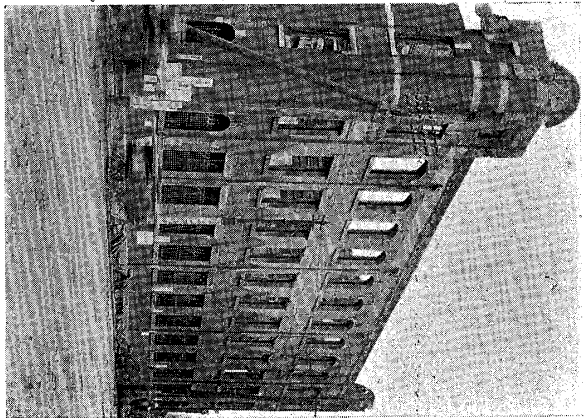
No.57

寫真第五七  
京橋區數寄屋町 秀英舍

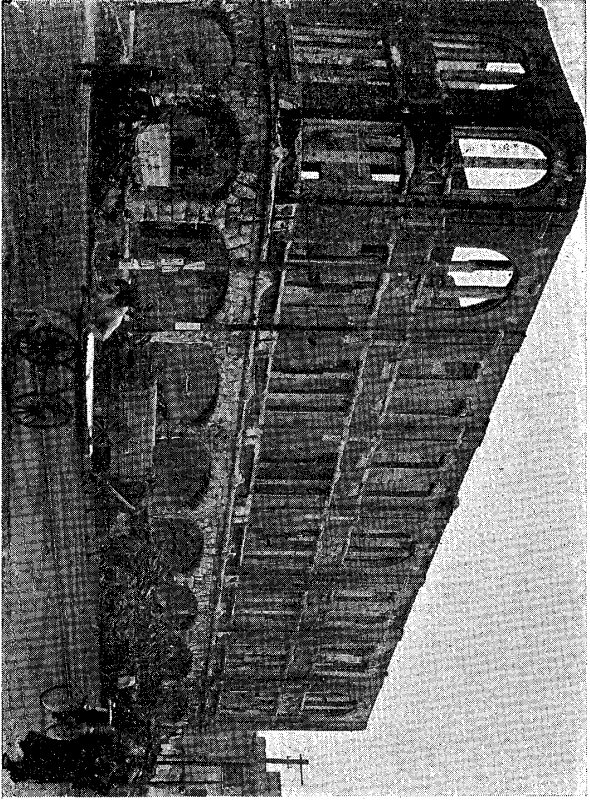
No.60

寫真第六〇  
京橋區芝浦製作所銀座販賣所

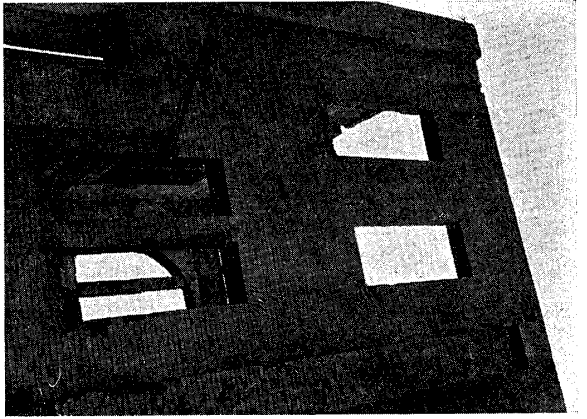
No.63

寫真第六三 京橋區芝浦製作所銀座販賣所  
銀座販賣所 北西角

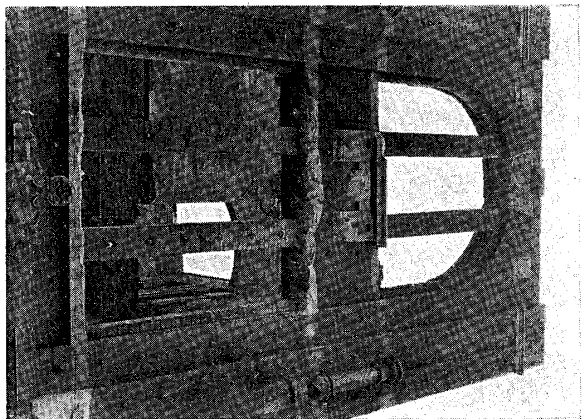
No.61

寫真第六一 京橋區芝浦製作所銀座販賣所

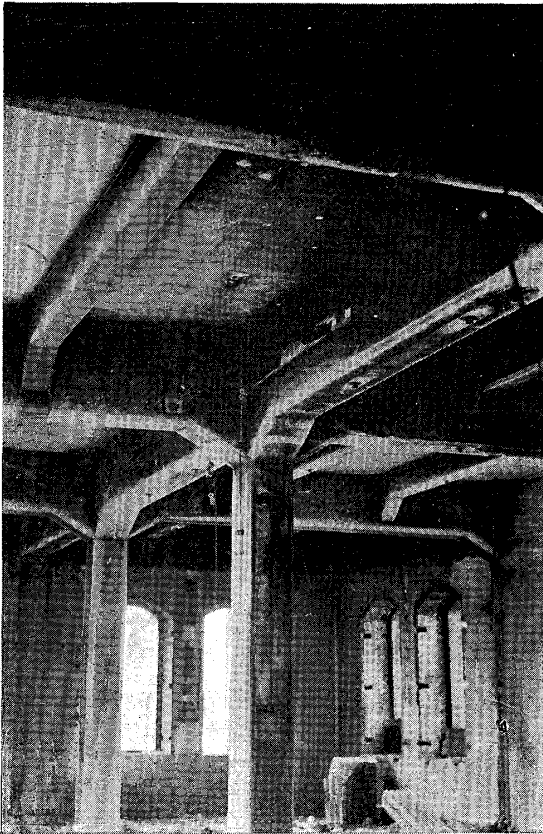
No.67

寫真第六七  
京橋區築地 海軍大學校電氣實驗室 內部

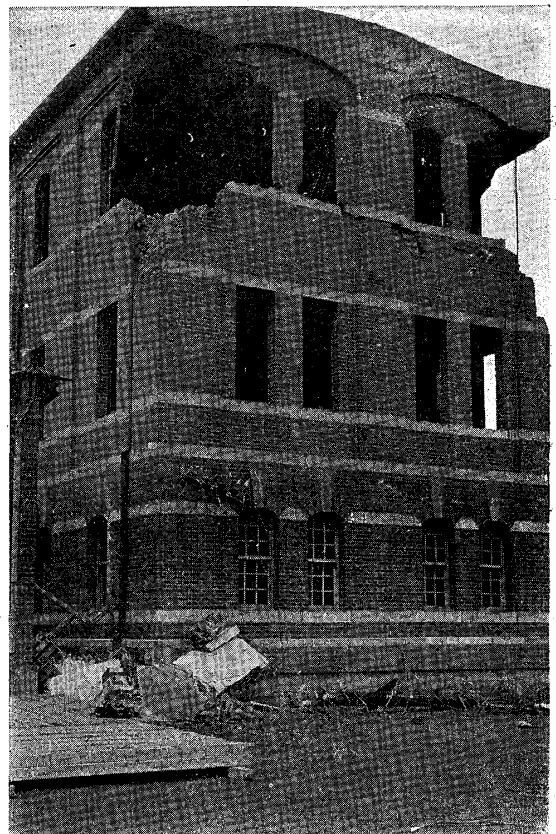
No.65

寫真第六五  
京橋區築地 海軍大學校電氣實驗室 東妻

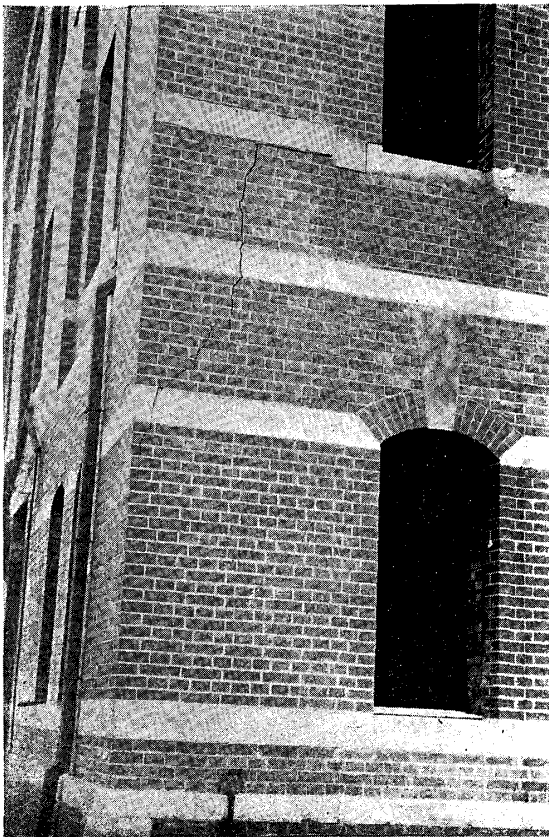
No.68

寫真第六八  
同上 細部

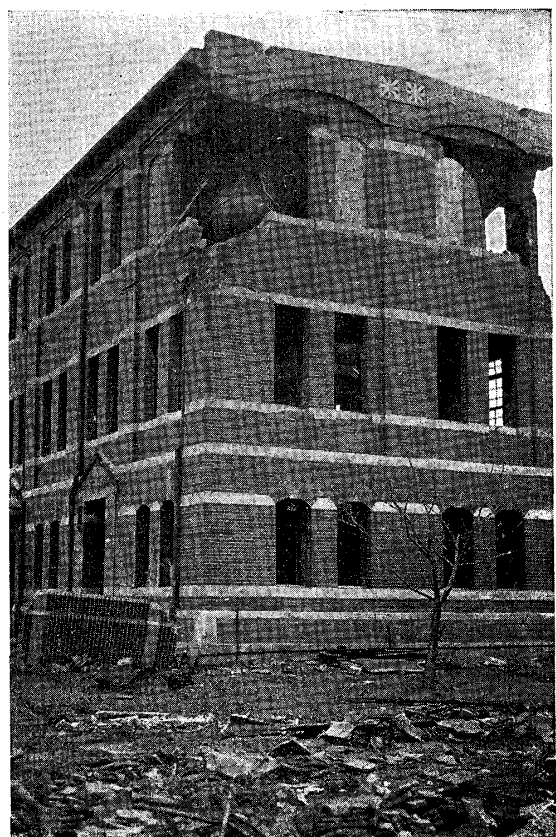
No.66

寫真第六六  
同上 西妻

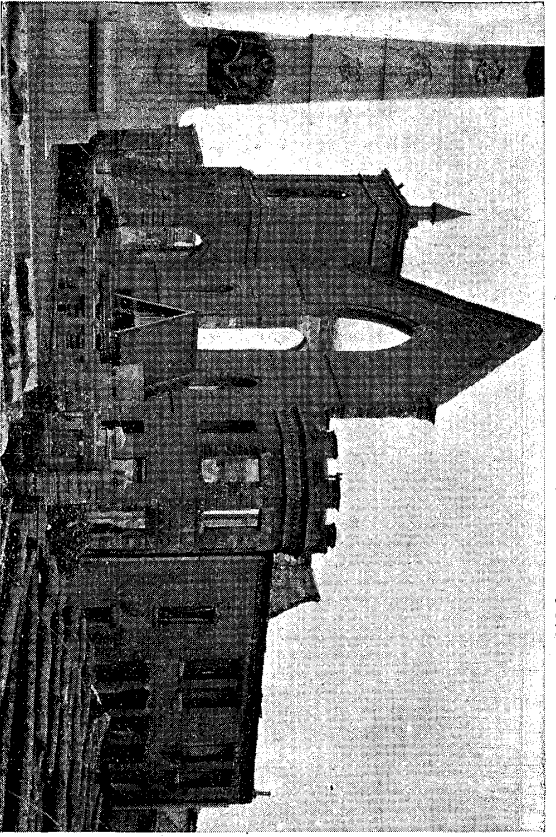
No.71 寫真第七一 京橋區數寄屋橋畔 教會

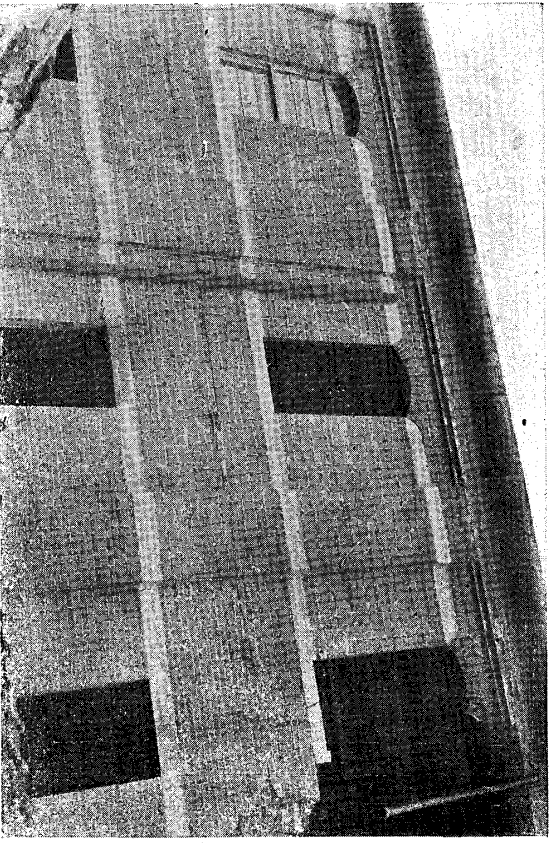
No.69. 寫真第六九 同上 南側

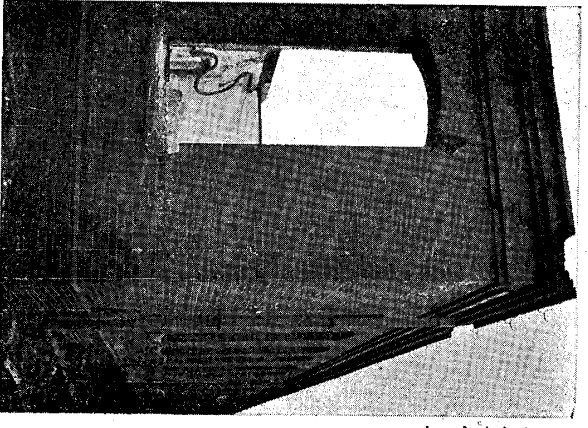
No.72

寫真第七二 京橋區築地 海軍水路部

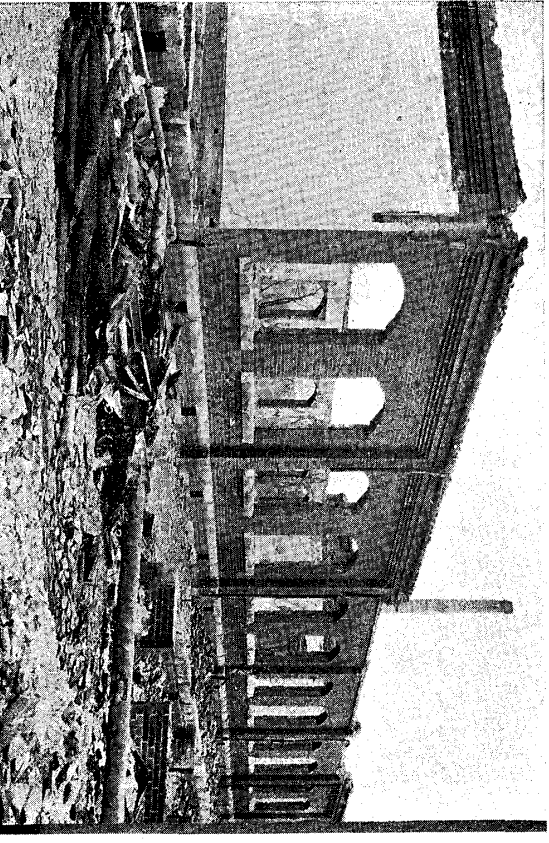
No.70 寫真第七〇 京橋區築地 海軍水路部製圖室 西側

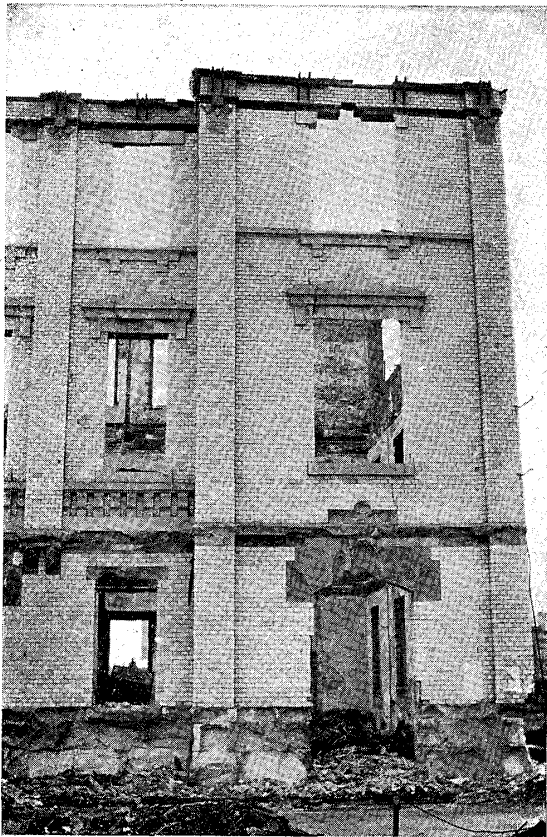
No.75

寫真第七五

日本橋區坂本町 中澤彦吉事務所 東側

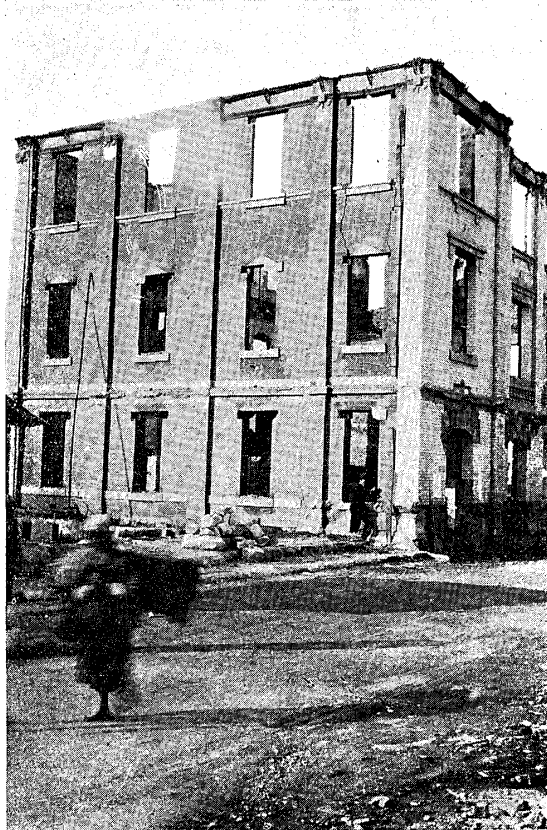
No.76

寫真第七六

日本橋區坂本町 楓河岸中澤彦吉事務所 南側

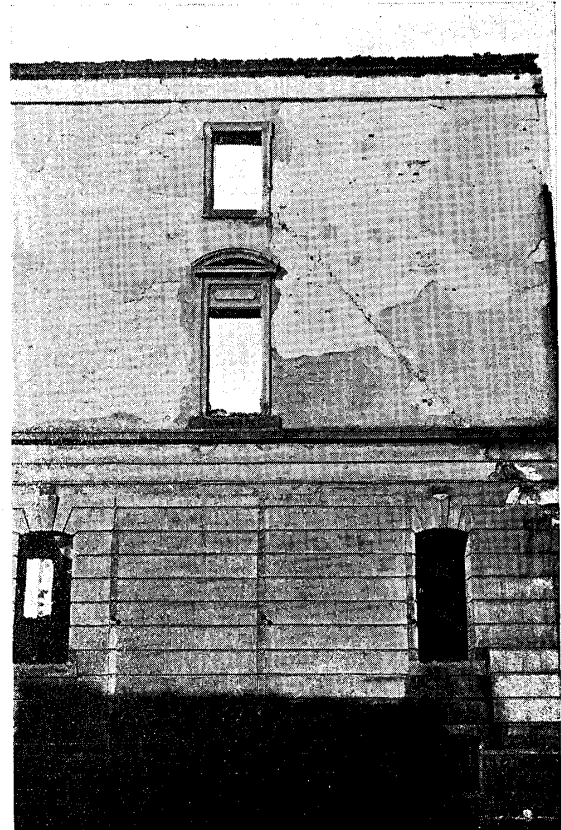
No.74

寫真第七四 同上 東南隅

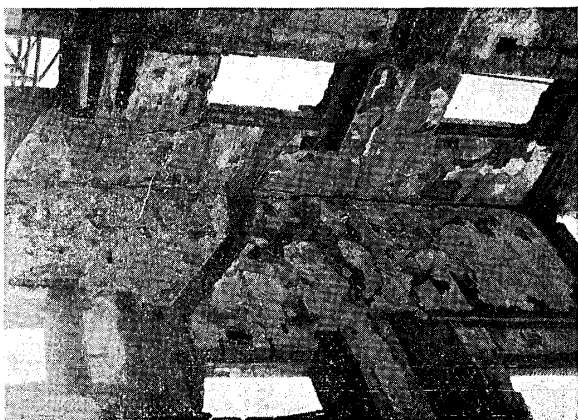
No.79

寫真第七九 日本橋區 東京信託株式會社內部

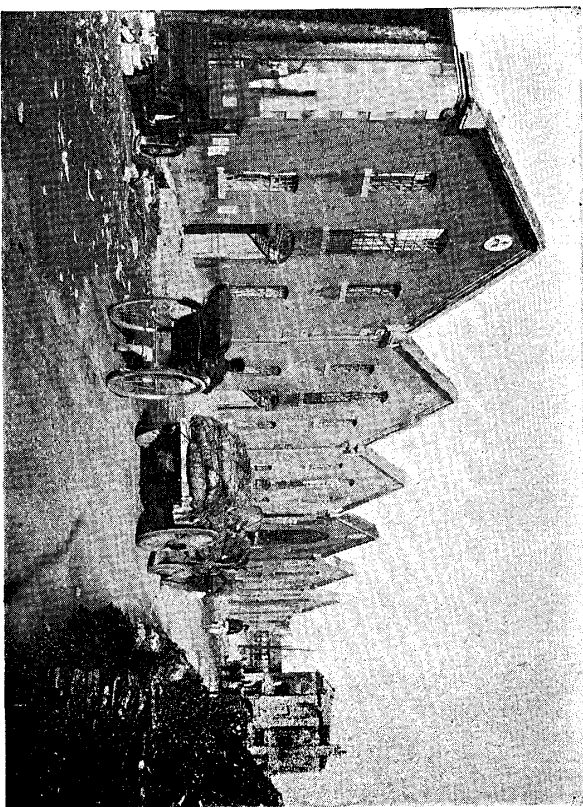
No.77

寫真第七七 日本橋區元四日市町 三菱倉庫

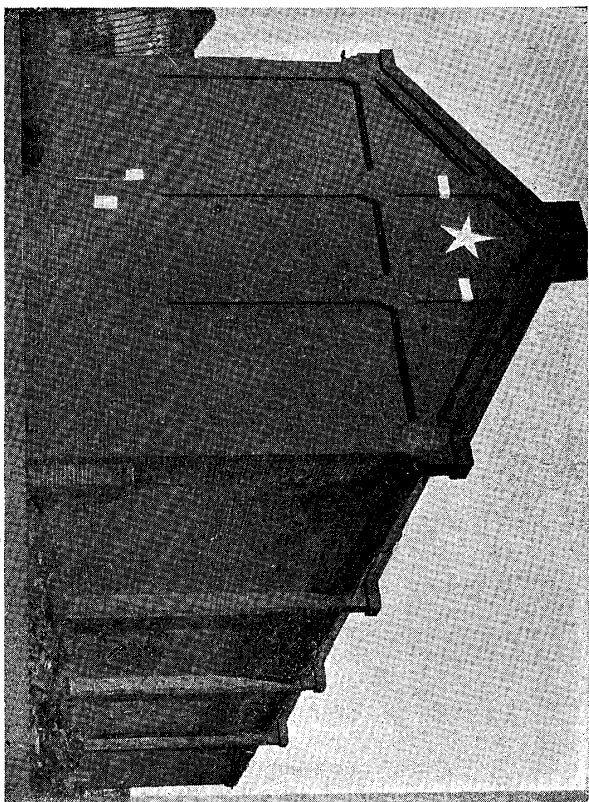
No.80

寫真第八〇 日本橋區箱崎町 柴倉庫

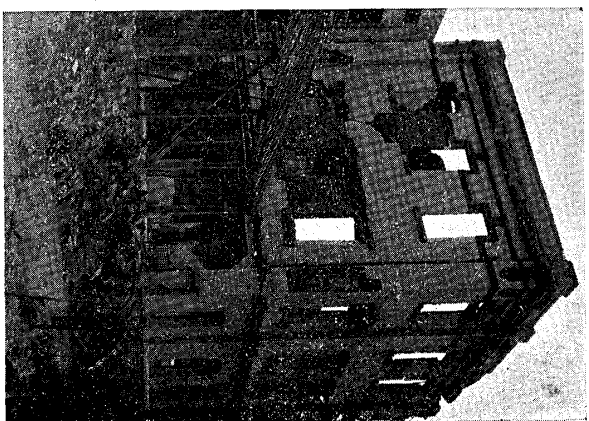
No.78

寫真第七八 日本橋區元大工町 東京信託會社 西南側

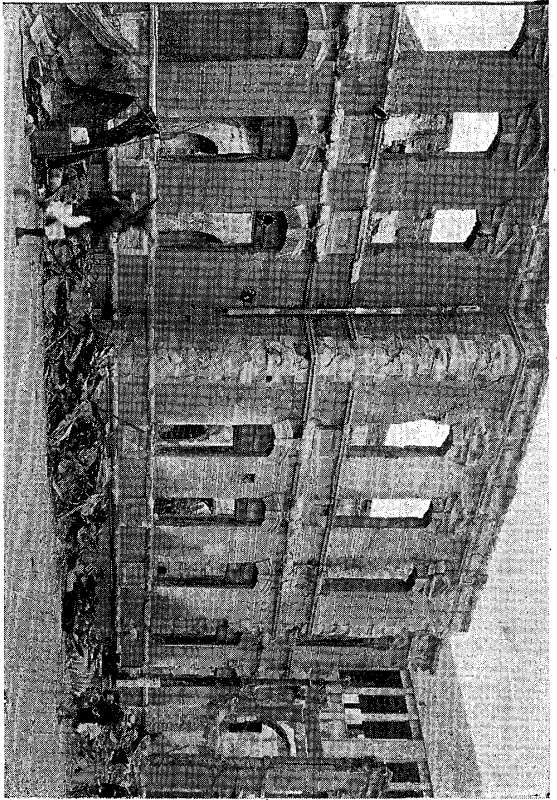
No.83 寫真第八三 日本橋區浪花町 逕町電話局東側

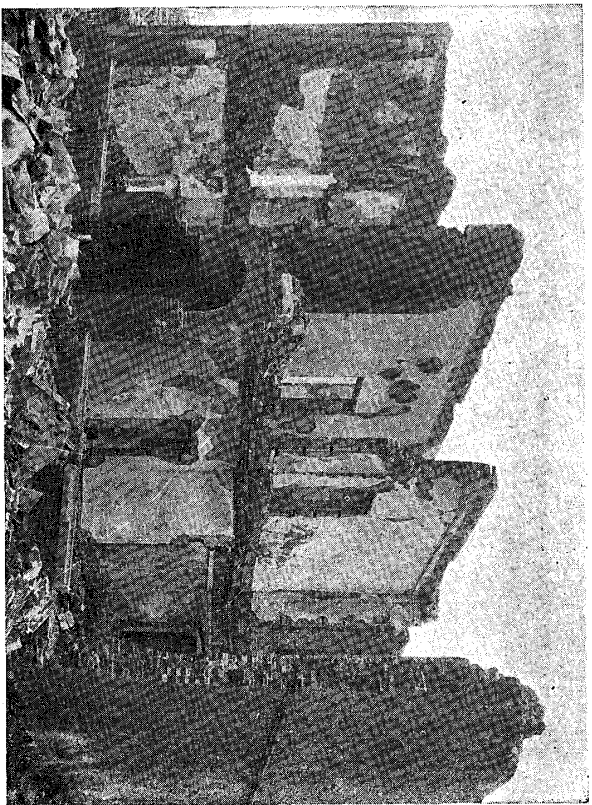
No.81 寫真第八一 日本橋區南茅場町 有隣生命保險會社倉庫

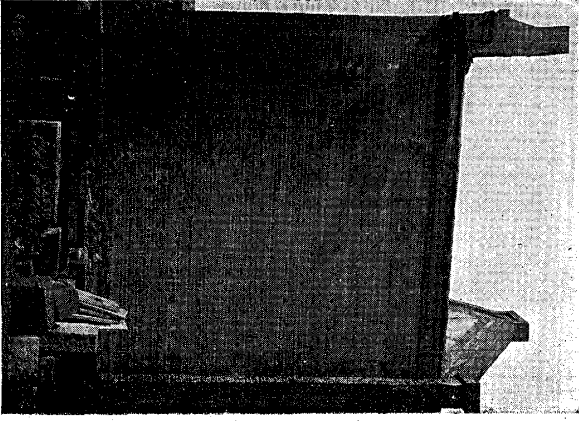
寫真第八四 日本橋區箱崎町 某倉庫

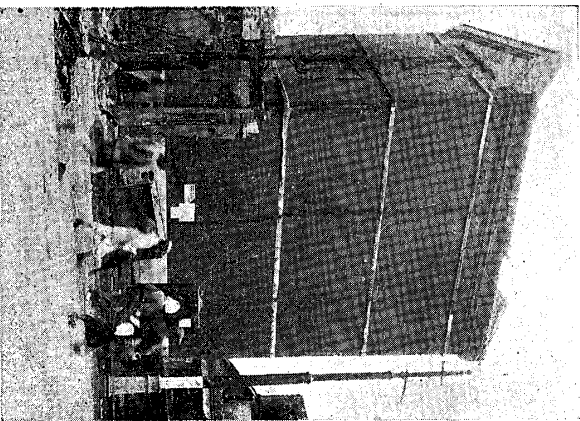
寫真第八二 日本橋區經橋際 駒木銀三郎氏倉庫

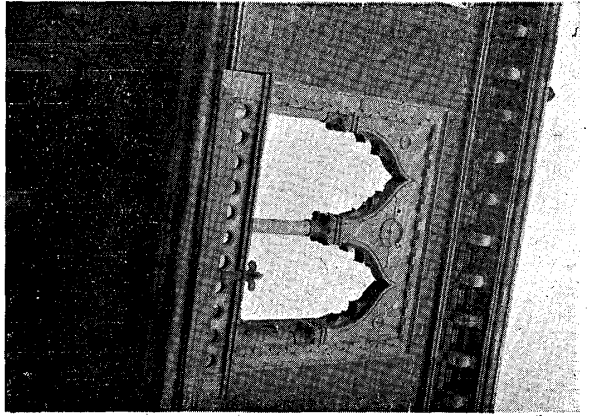
No.88

寫真第八八 日本橋區 日本銀行俱樂部 二階窓ノ一部

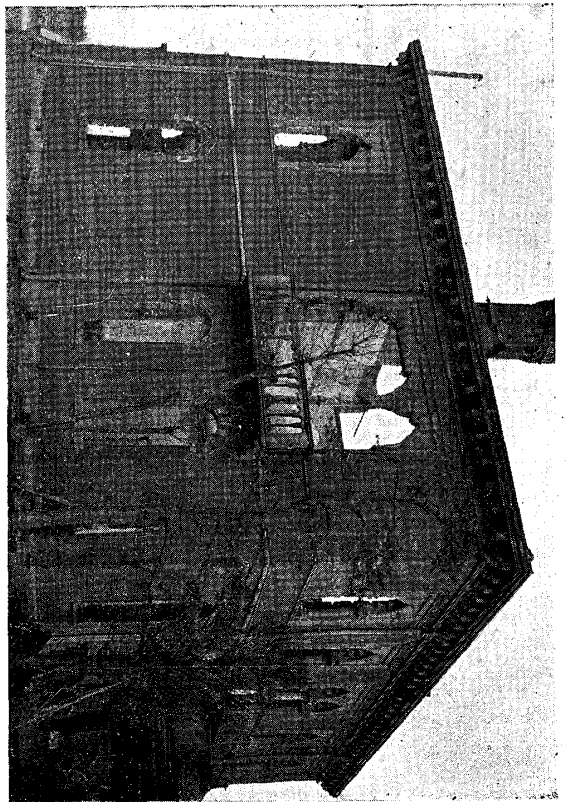
No.85

寫真第八五

日本橋區 日本銀行俱樂部

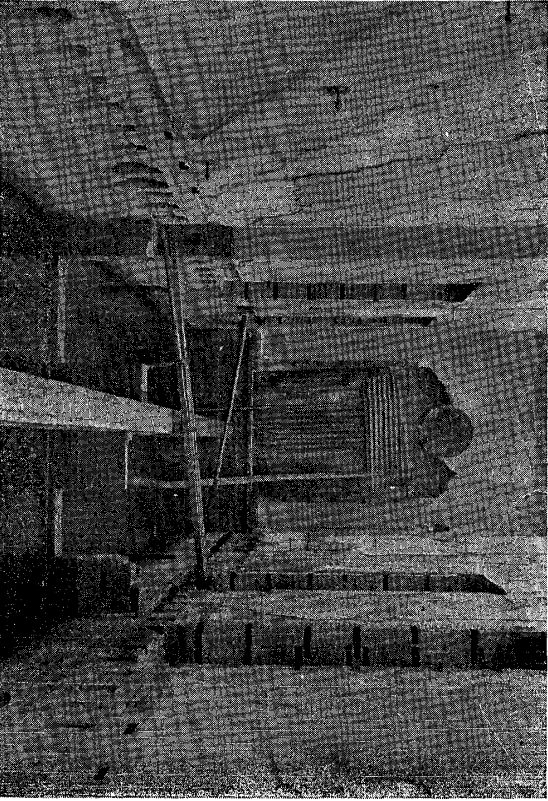
No.87

寫真第八七

日本橋區 日本銀行俱樂部內部

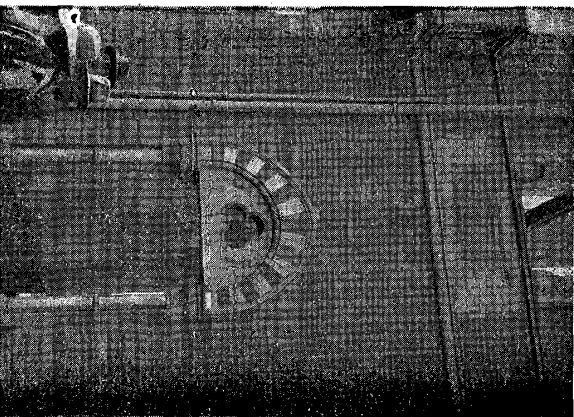
No.86

寫真第八六

日本橋區 日本銀行俱樂部

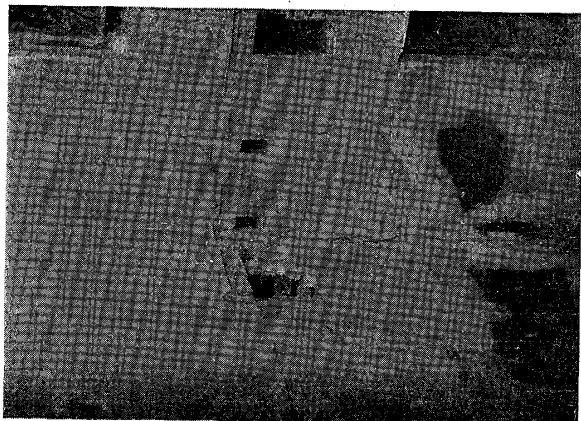
No.91

寫真第九一 日本橋區鏗橋畔 桐山商店倉庫內部

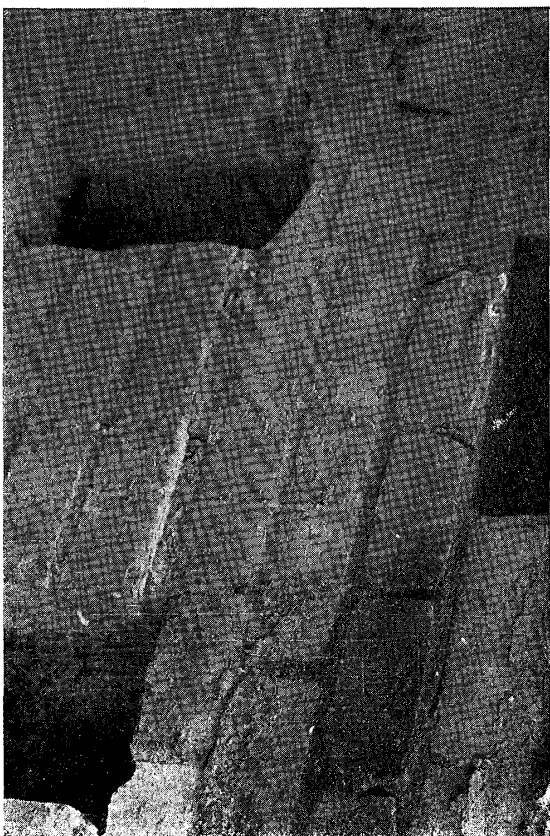
No.89 寫真第八九 日本橋區 日本銀行俱樂部 室內下部

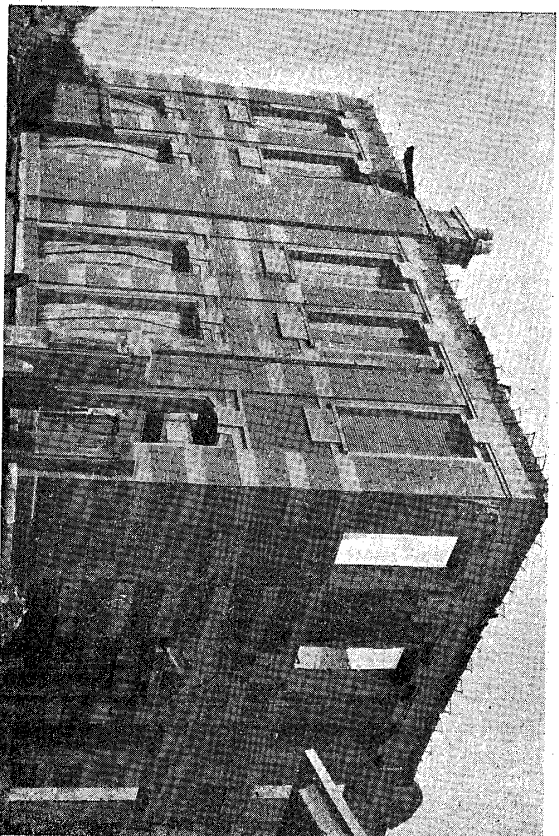
No.92

寫真第九二 日本橋區鏗橋際 桐山商店東北側

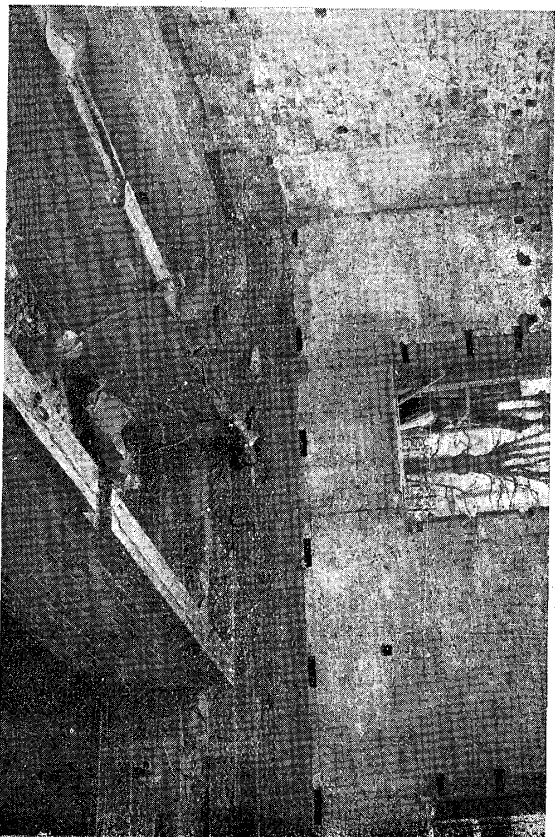
No.90 寫真第九〇 日本橋區 日本銀行俱樂部階下床

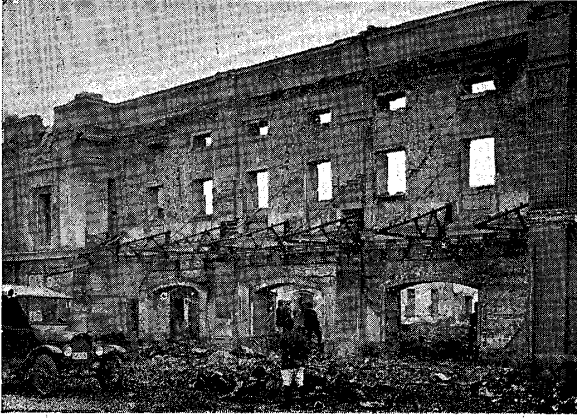
No.95 寫真第九五 日本橋區久松町 明治座

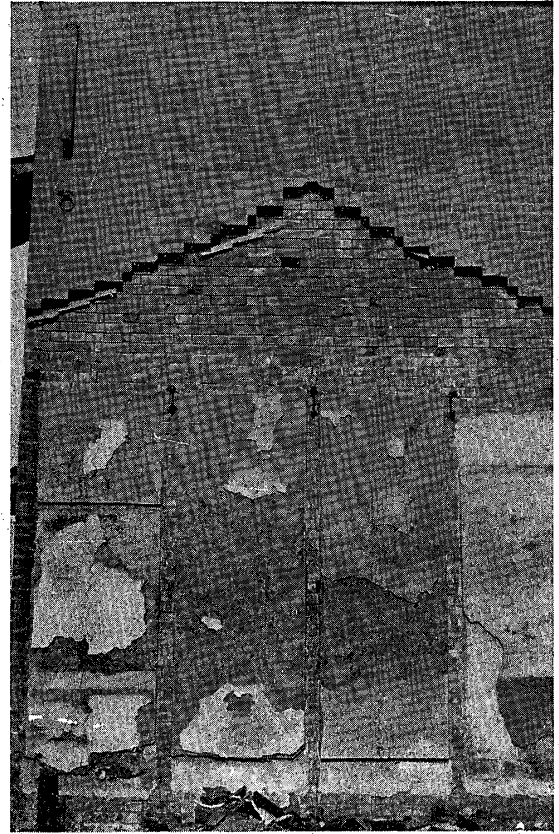
No. 93

寫真第九三 日本橋區 桐山商店倉庫

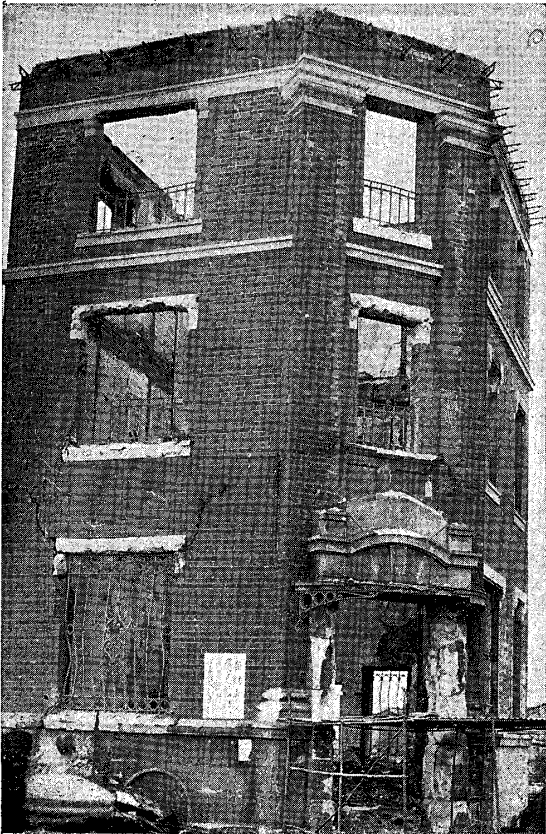
No.96

寫真第九六 日本橋區兩國橋畔 永樂銀行兩國支店

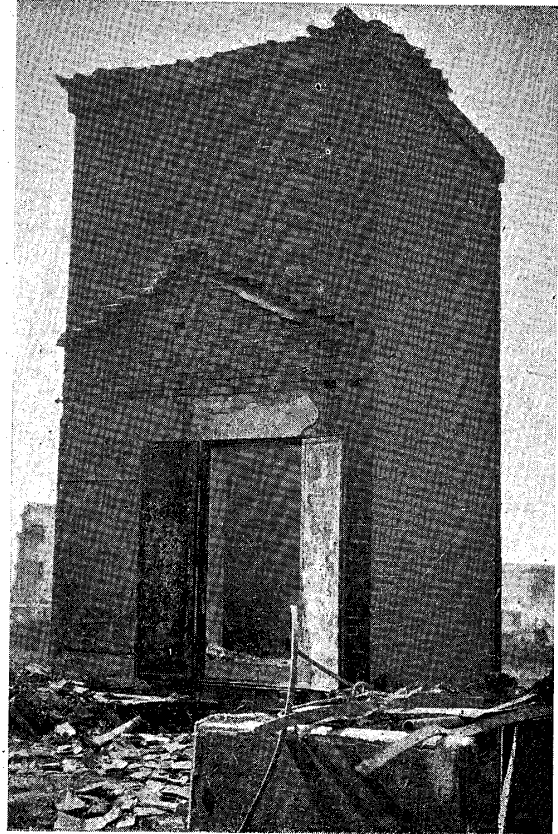
No.94

寫真第九四 日本橋區 桐山商店倉庫

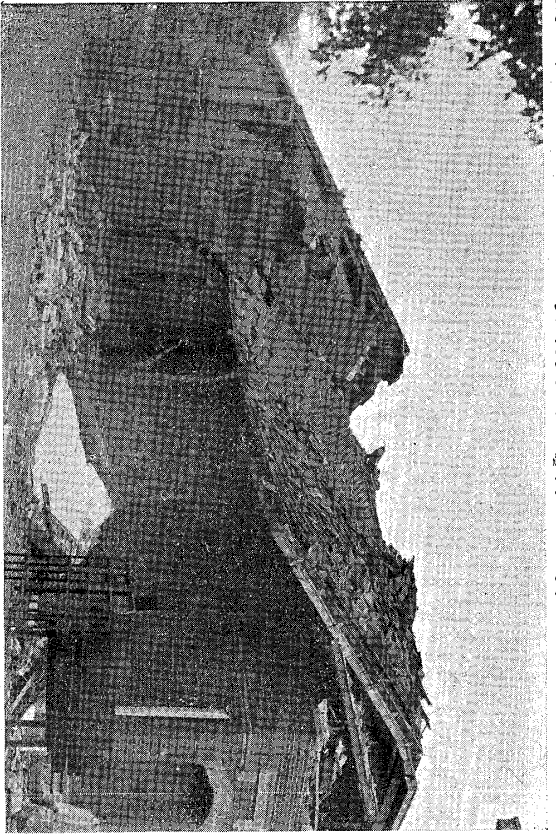
No.99

寫真第九九 同 上 教室

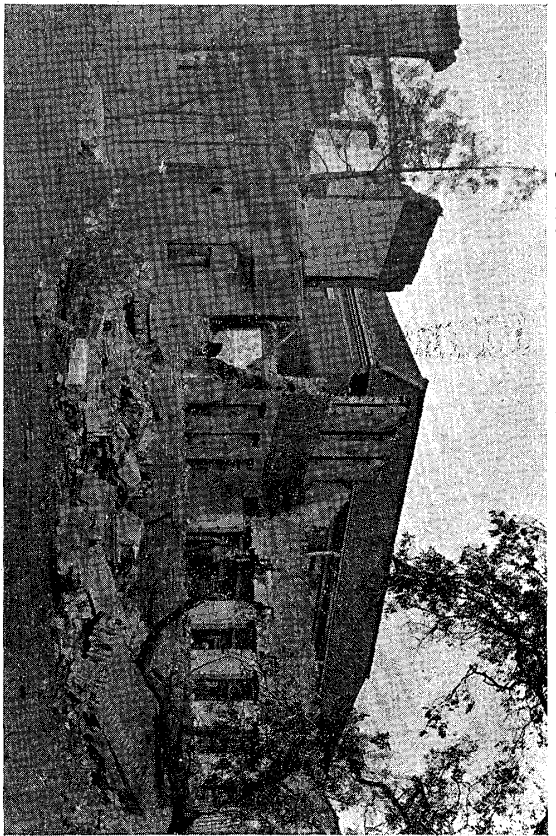
No.97

寫真第九七 神田區一ツ橋 東京商科大学倉庫

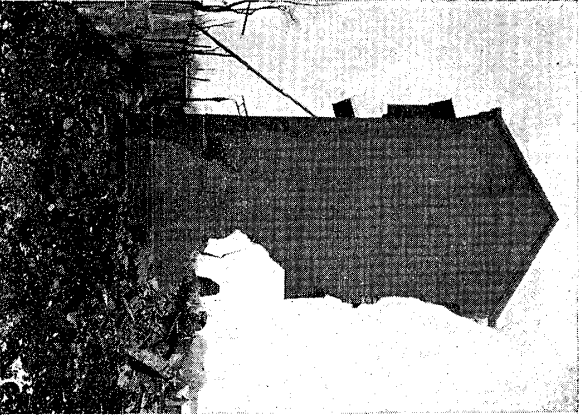
No.100

神田區今川小路 専修大学倉庫

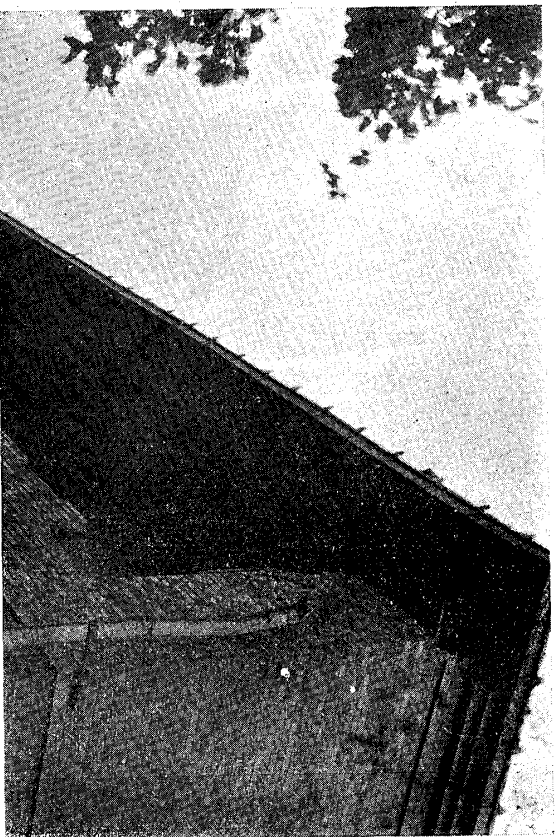
No.98

寫真第九八 同 上 教室廊下外壁

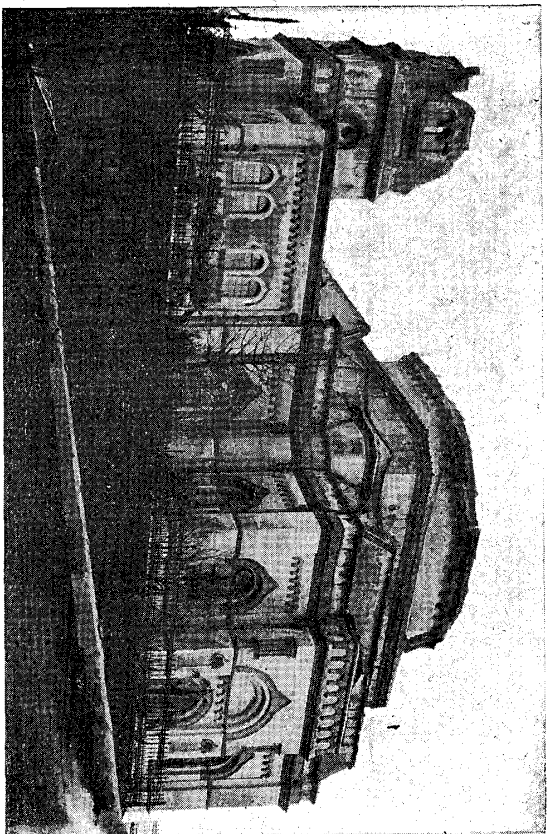
No.103 寫真第一〇三 神田區 駿河臺ニコラキ堂
