# 煉瓦造被害調査報告

囑託員 佐藤好

第百號丙上 煉瓦造被害調査報告

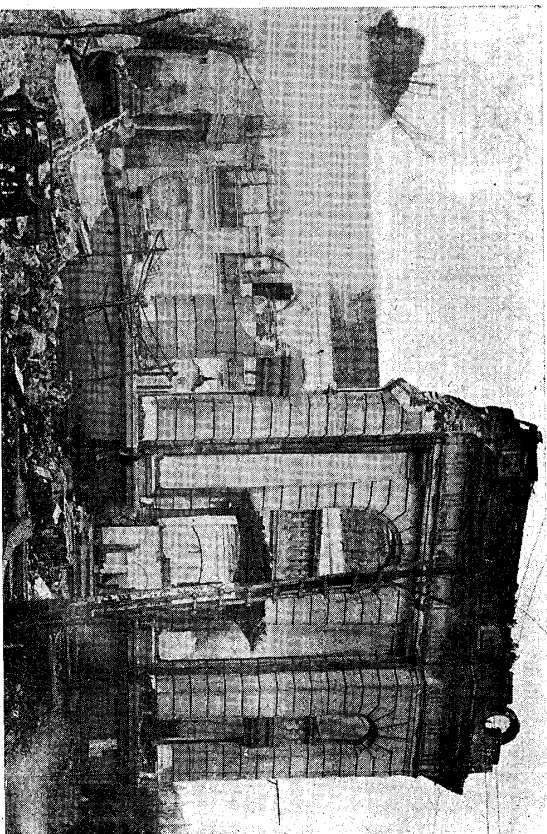
No.101 寫真第一〇一 神田區 神田郵便局

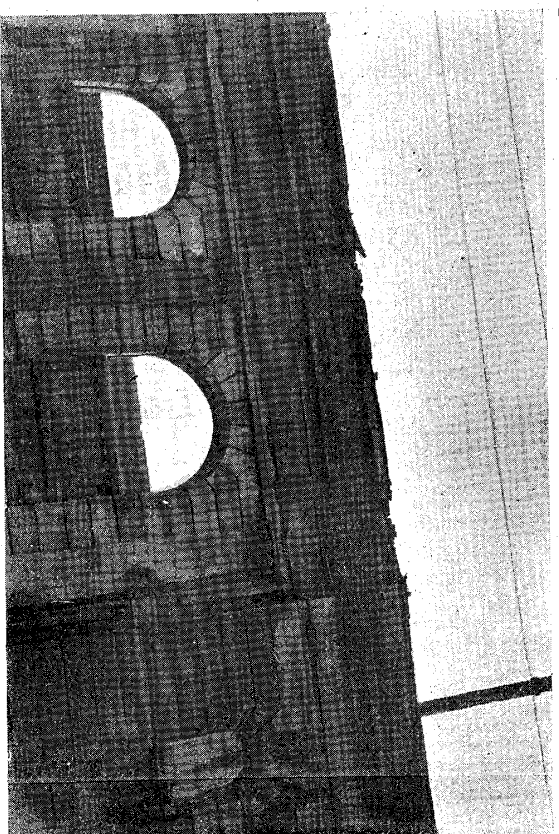
No.102 寫真第一〇二 神田區 神田郵便局

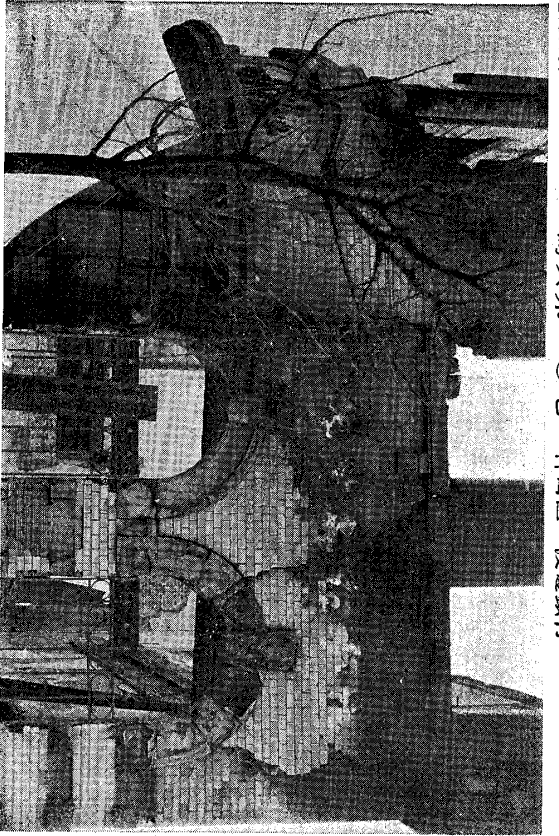
No.107 寫真第一〇七 神田區 波邊銀行

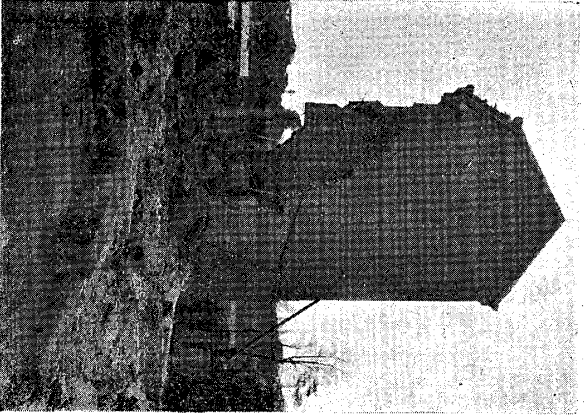
No.108

寫真第一〇八 神田區今川小路二丁目八 專修大學圖書室東側

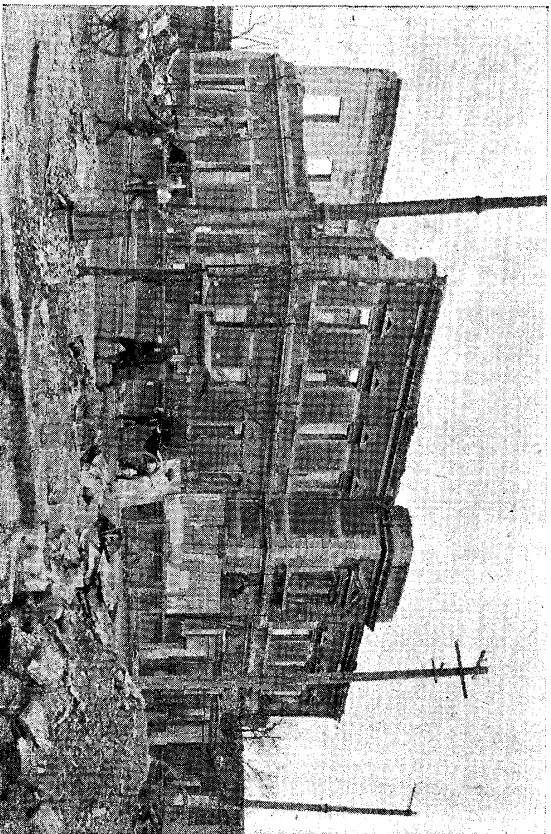
No.106 寫真第一〇六 神田區錦町 神田區役所東南側

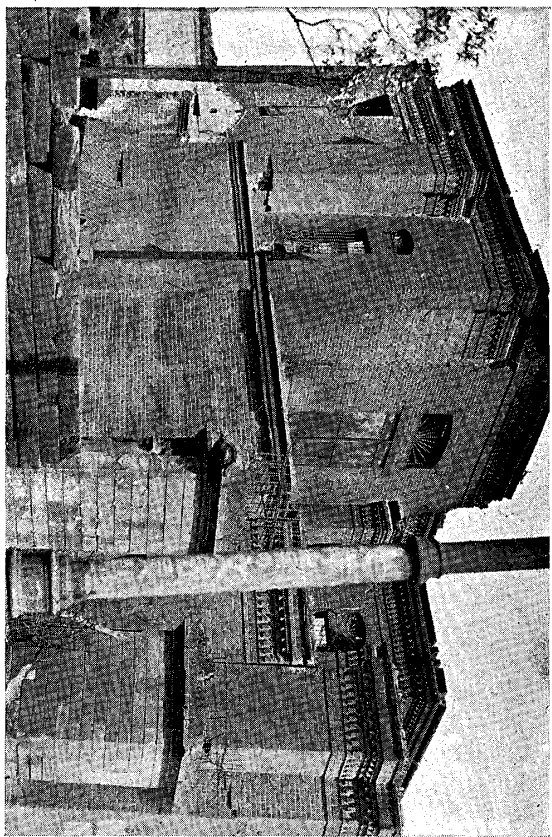
No.111 寫真第一一一一 淺草區藏前片町 青地氏邸

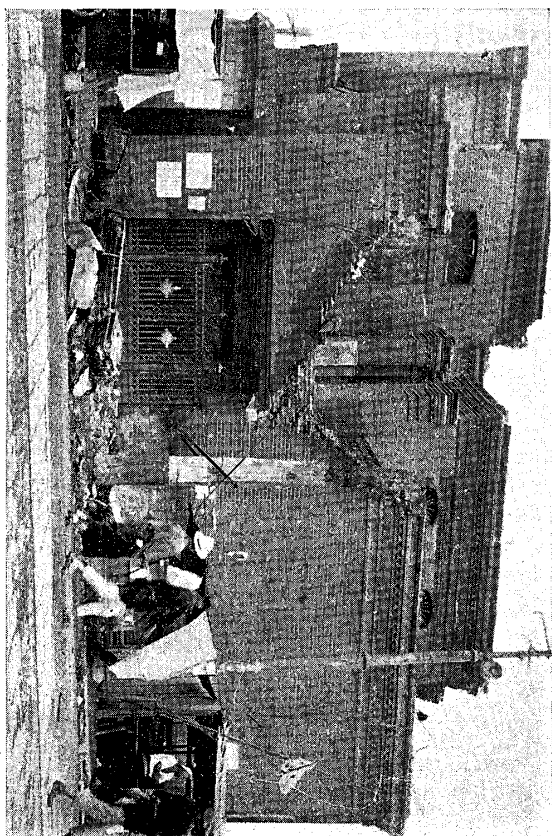
No.109 寫真第一〇九 淺草區藏前片町 青地氏邸東側

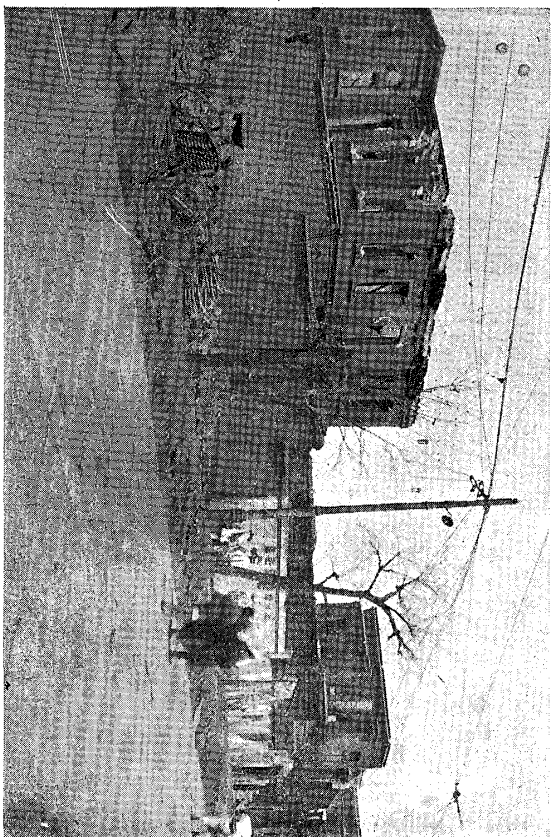
No.112 寫真第一一一二 淺草區藏前片町 山吉、青地兩邸ノ全景

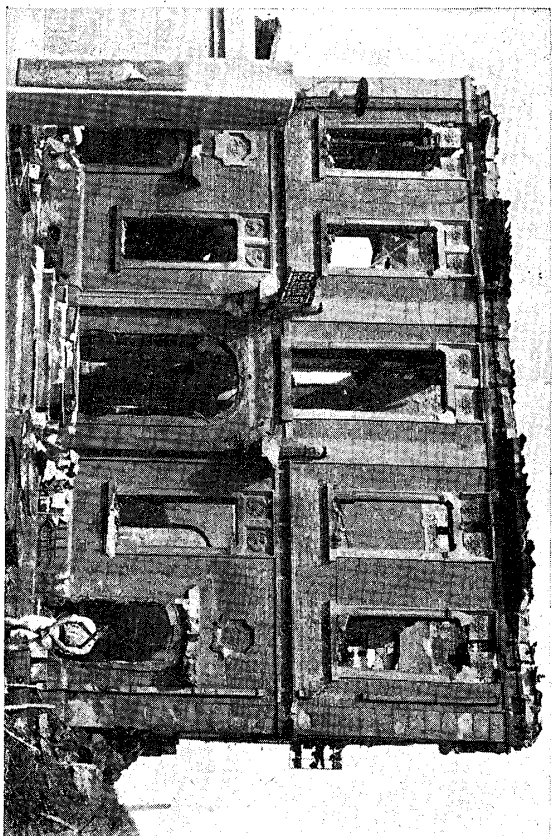
No.110 寫真第一一〇 淺草區藏前片町 山吉商店東側

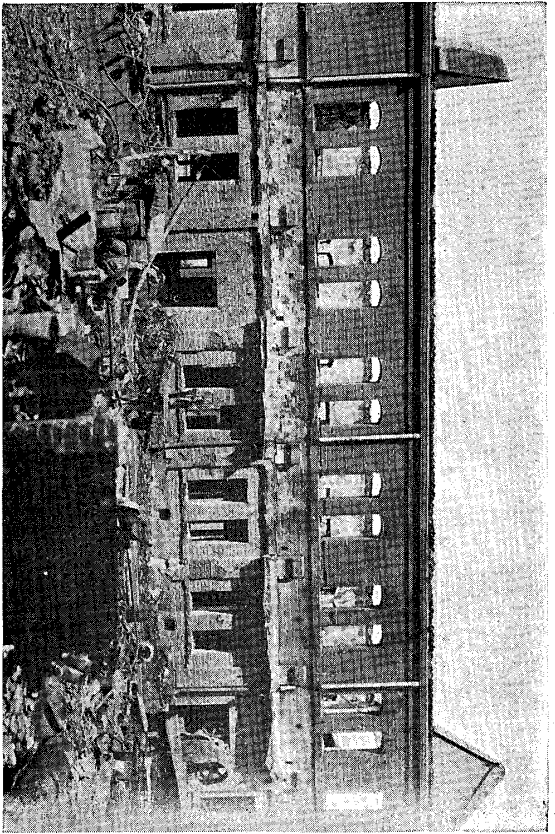
No.115 寫真第一一五 淺草區藏前 煙草專賣局背面

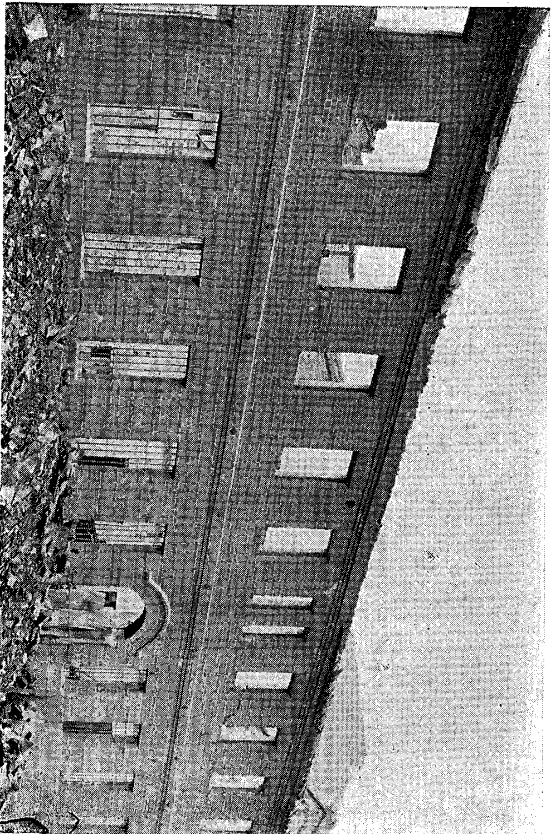
No.116 寫真第一一六 淺草區藏前 煙草專賣局工場南側

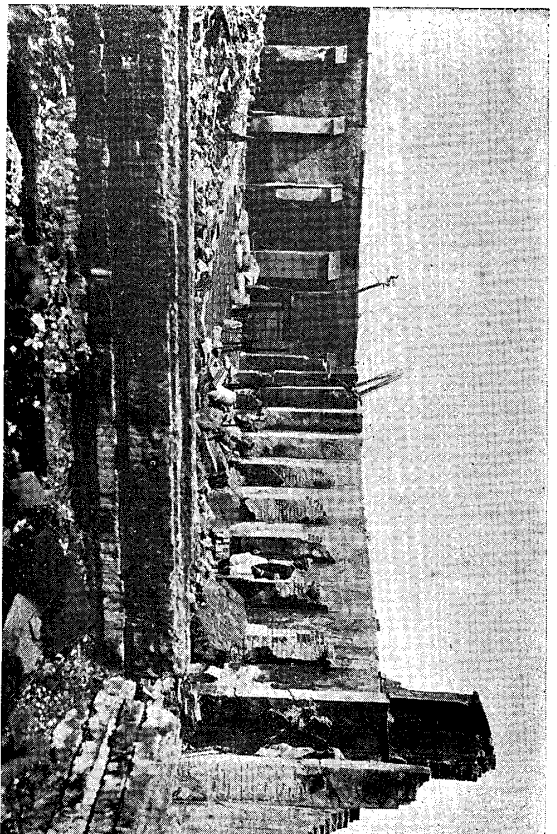
No.113 寫真第一一三 淺草區千束町二丁目 料理店草津ノ界

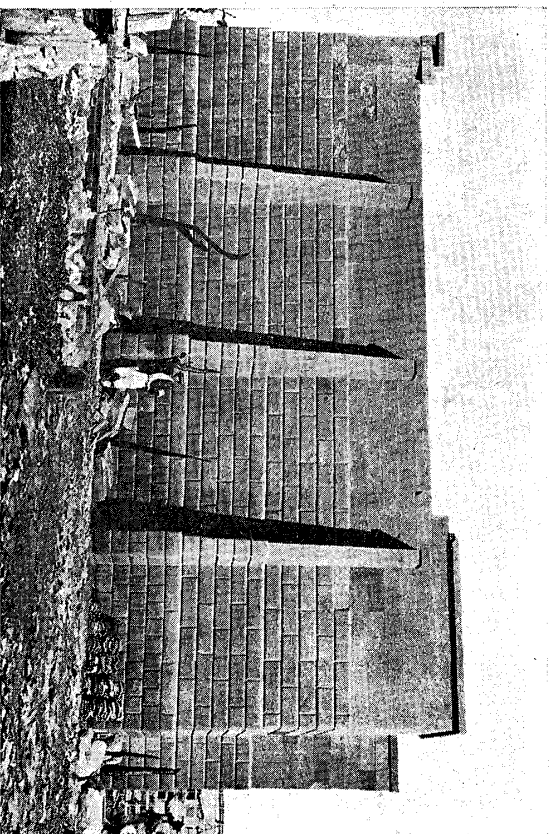
No.114 寫真第一一四 淺草區千束町二丁目 附近ノ界

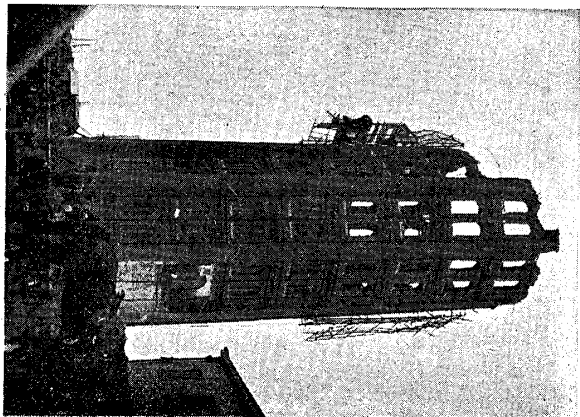
No.119

寫真第一一九 淺草公園 後雲閣

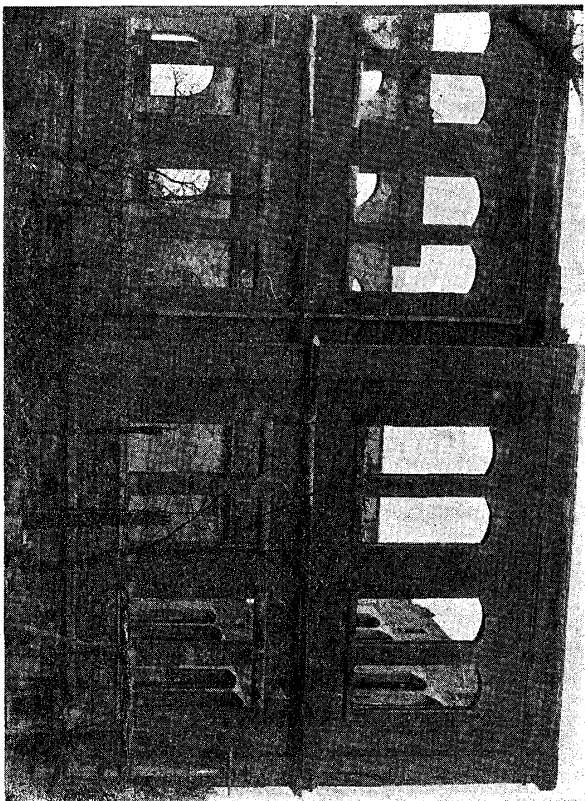
No.117

淺草區藏前 東京高等工業學校

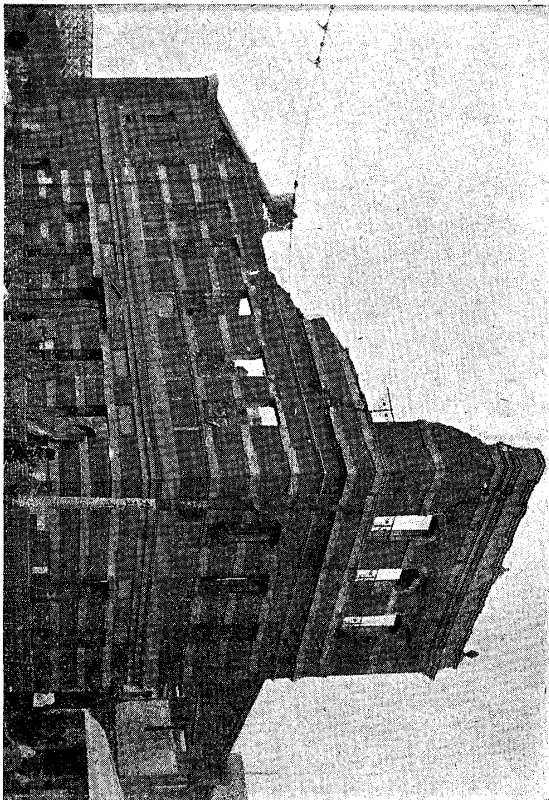
No.120 寫真第一二〇 淺草區七軒町 明石製作所東南側

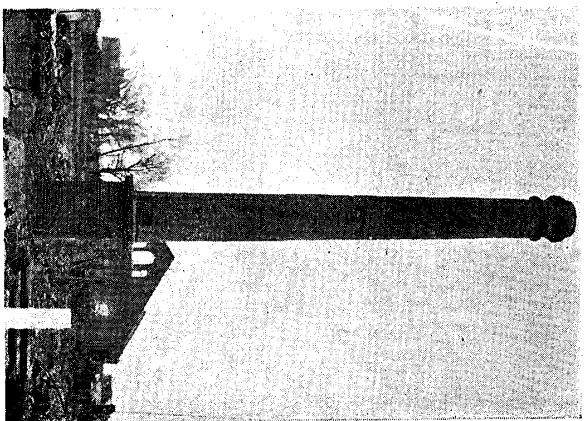
No.118

寫真第二一八 淺草區藏前 東京高等工業學校 煙突

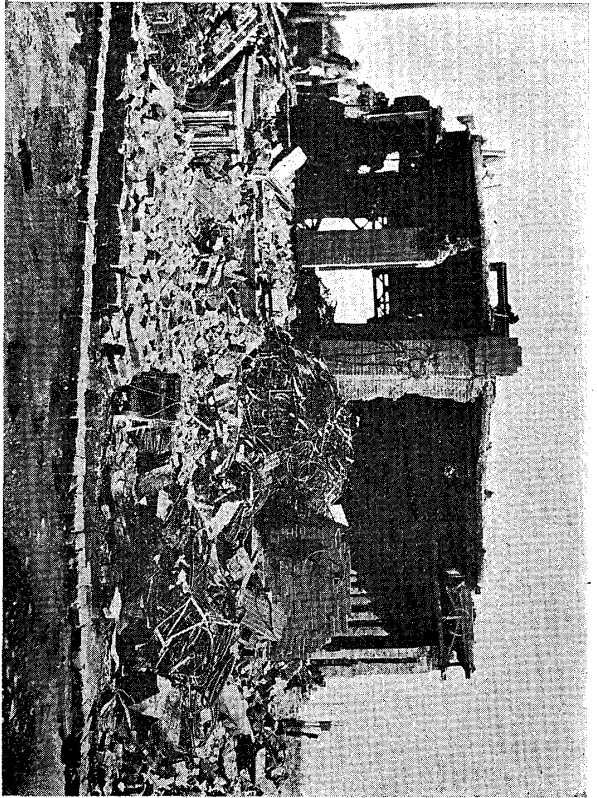
No.123

本所區中之柳葉平  
日本自轉車製造株式會社工場

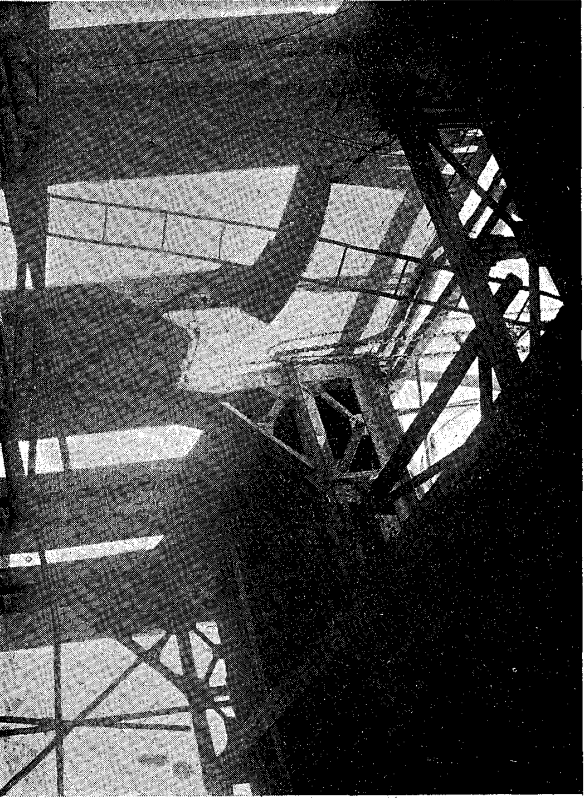
No.124

寫真第一二四 同上 內部

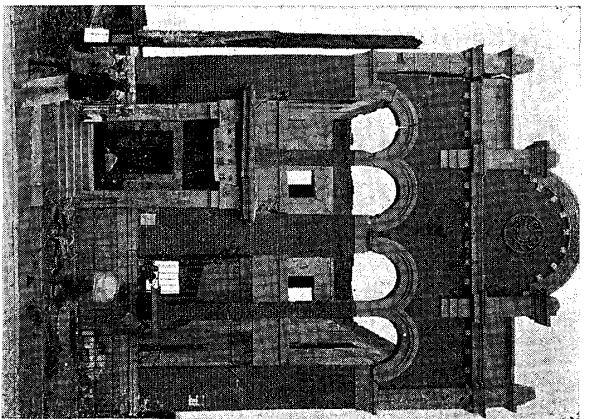
No.121

本所區緣町日進銀行  
本所支店 南正面

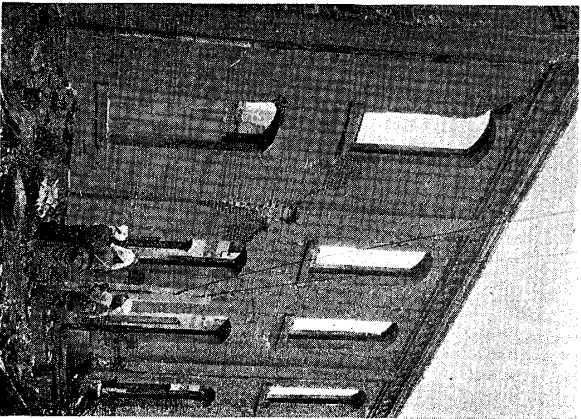
No.122

本所區柳島町  
精工舍工場 南側

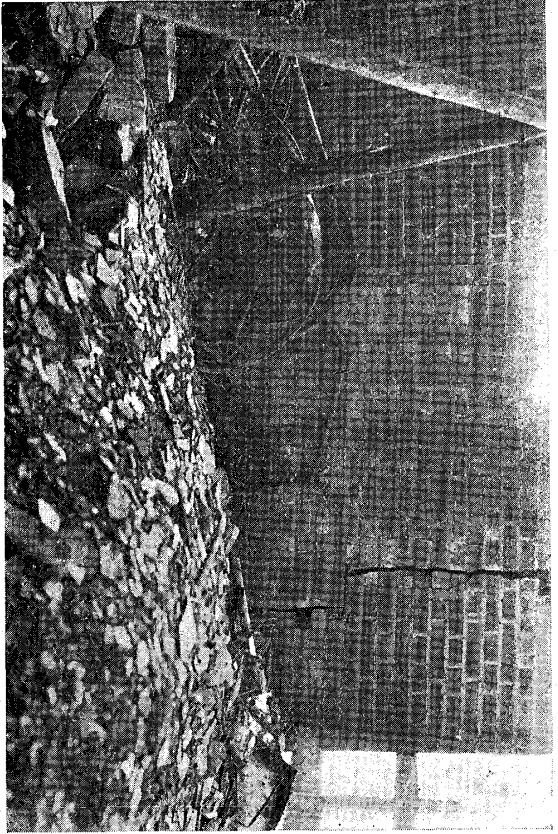
No.127

本所區中ノ郷業 平一七一一  
大日本自轉車製造株式會社

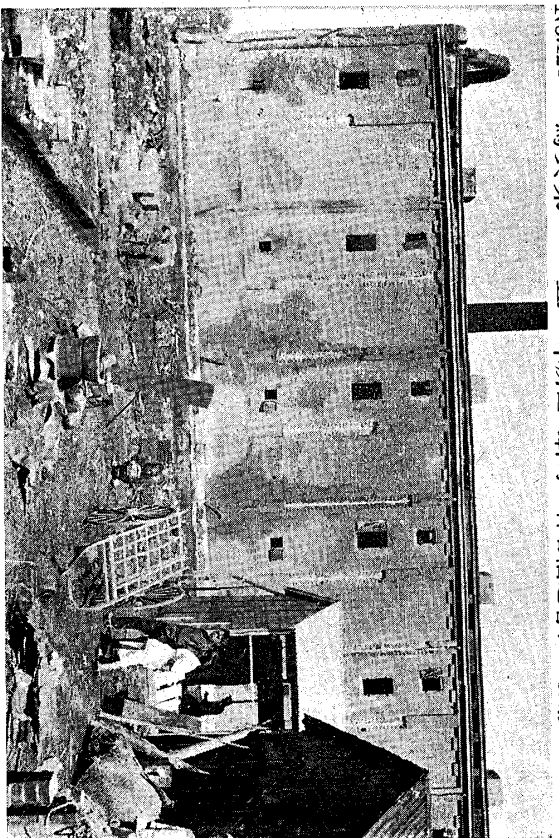
No.125

本所區八軒町 神谷酒造會社工場南側

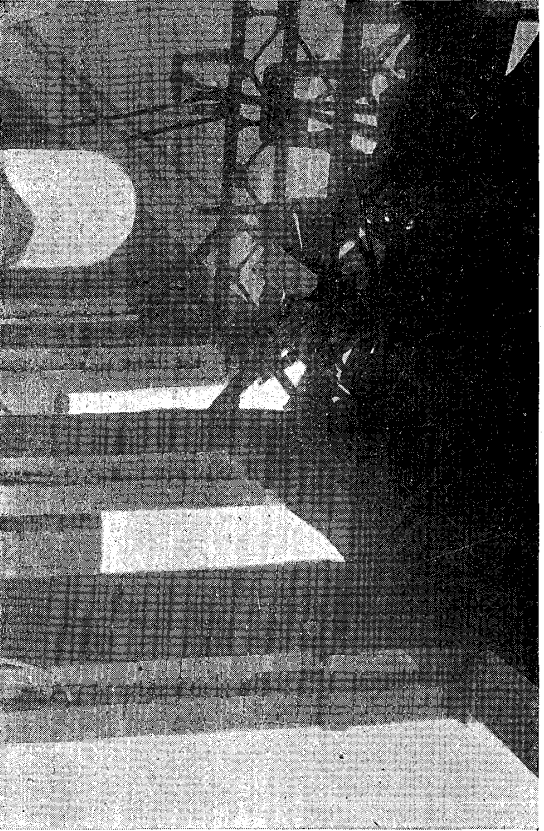
No.128

寫真第一二八 同上工場

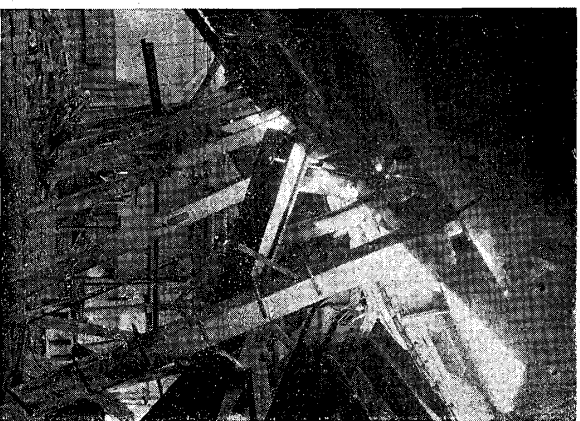
No.126

府下總戶町 日清紡績株式會社  
第一工場内部

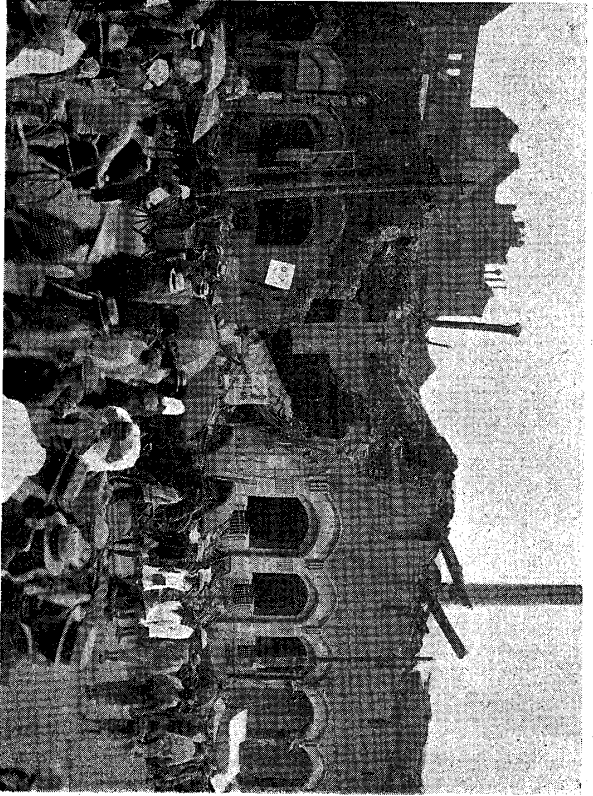
No.131 寫真第一三一 本所區 「サツポロビール」工場

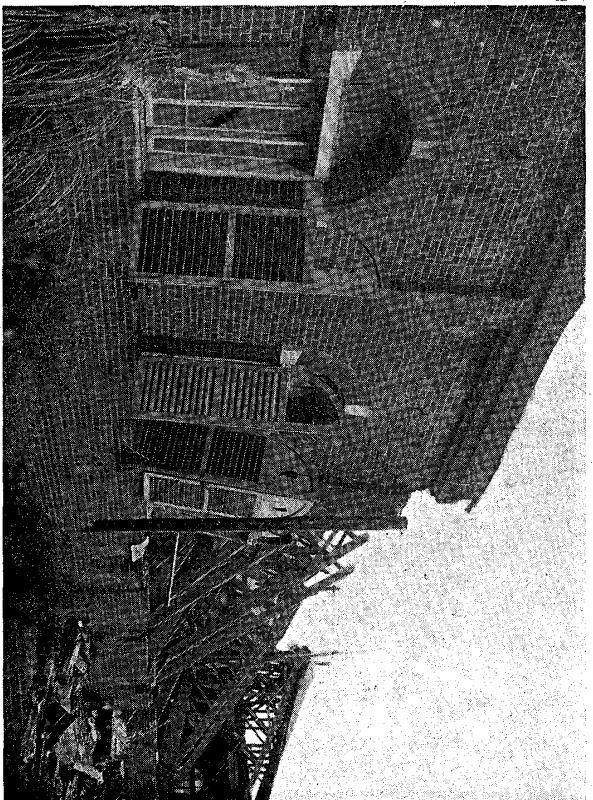
No.129 寫真第一二九 本所區向島 羽田調帯株式會社機織部

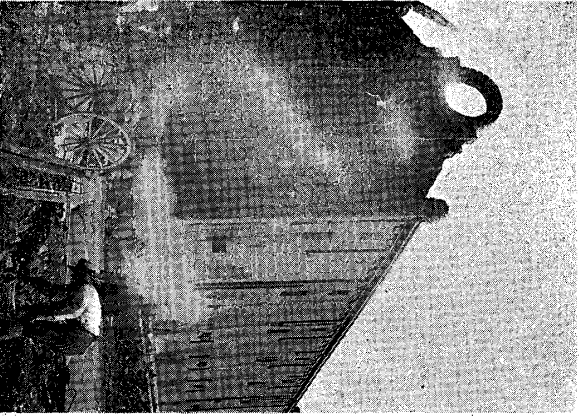
No.132

寫真第一三二 本所區八軒町 神谷酒造所

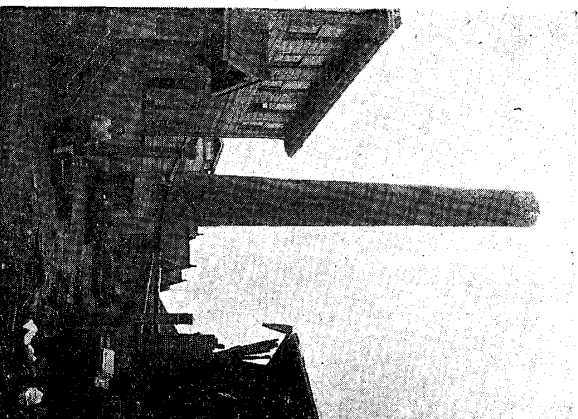
No.130

寫真第一三〇 本所區向島 株式會社燧突 隅田川工業

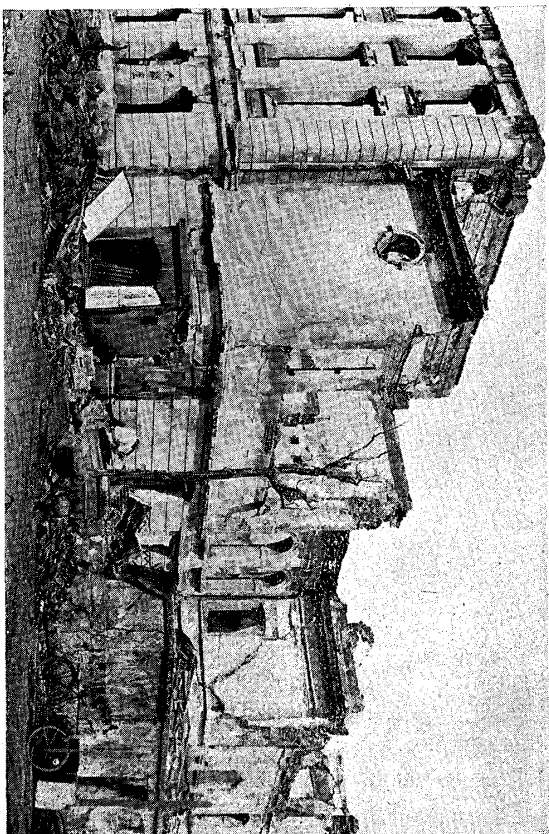
No.135 寫真第一三五 本郷區泰木町 本郷座

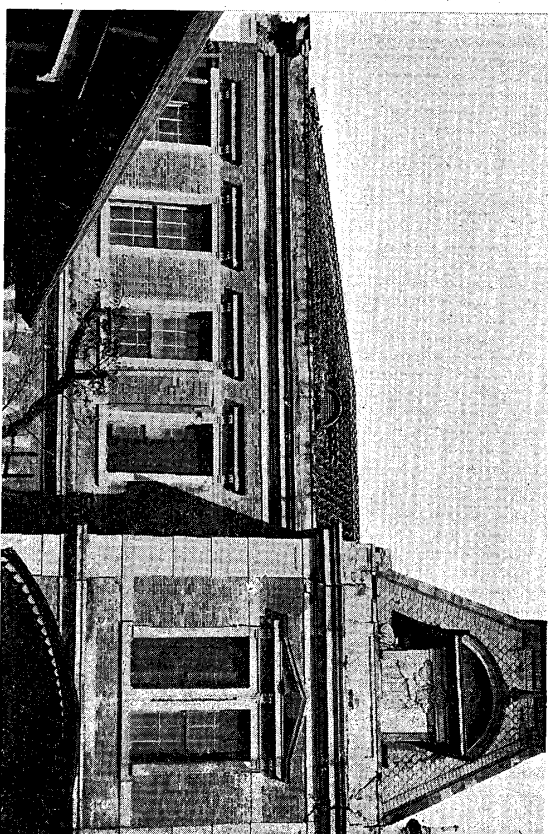
No.136 寫真第一三六 本郷區龍岡町 本郷區役所

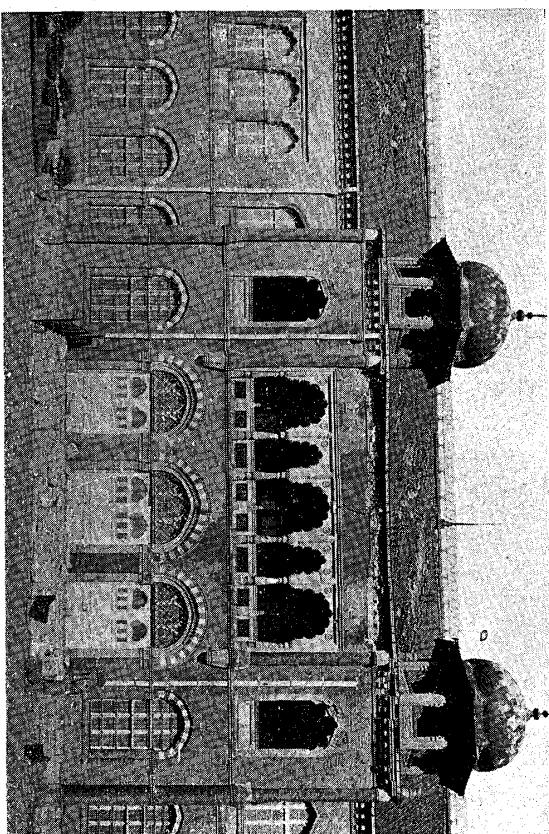
No.133 寫真第一三三 下谷區上野公園 帝室博物館南正面

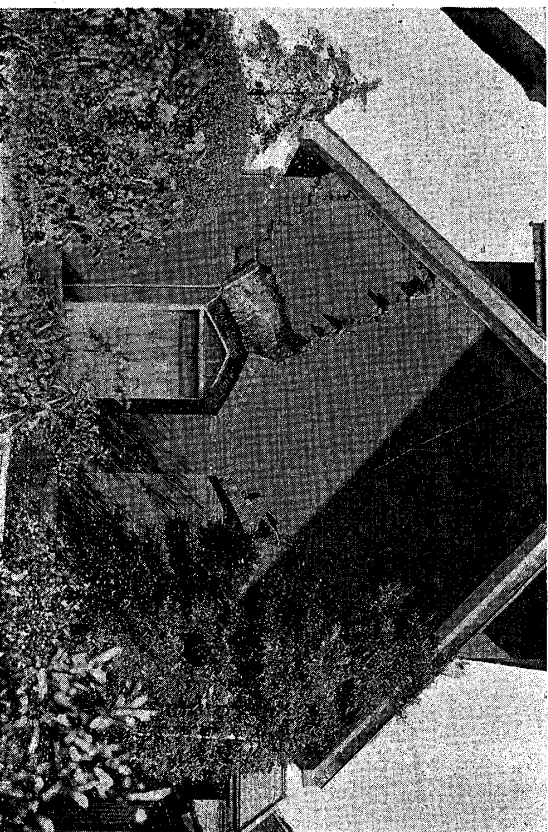
No.134 寫真第一三四 下谷區上野公園 帝室博物館第二號館西妻

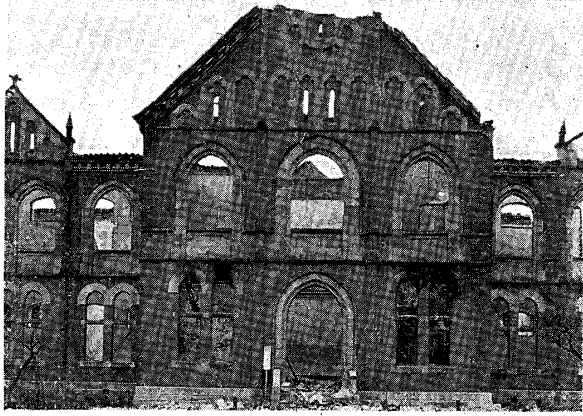
No.139 寫真第一三九 本郷區 東京帝國  
大學法文學部教室

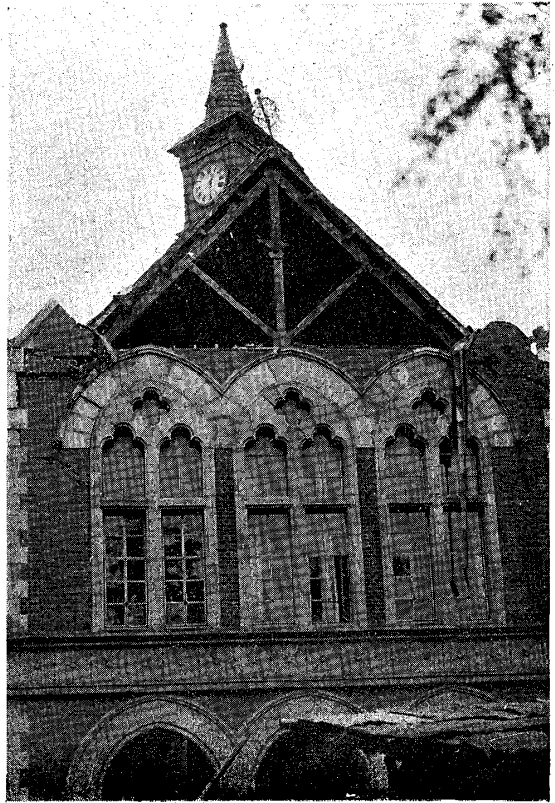
No.137

寫真第一三七 本郷區 東京帝國大學工學部教室

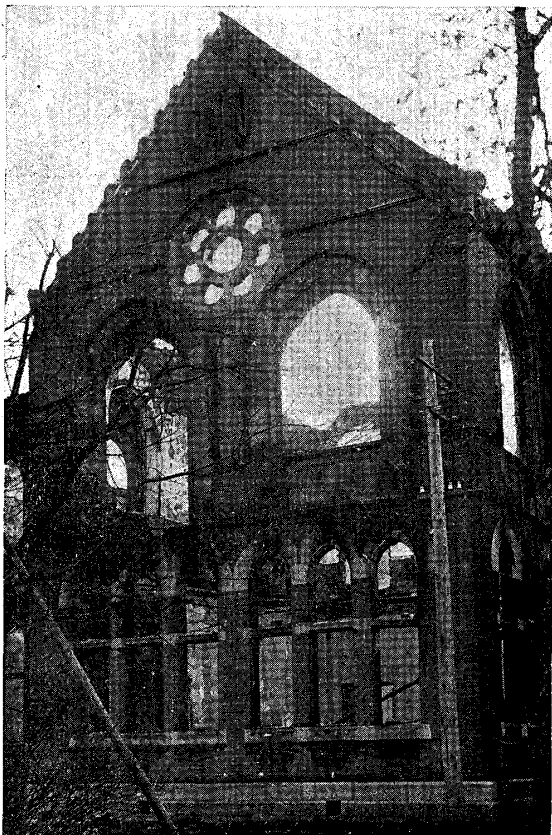
No.140

寫真第一四〇 同上

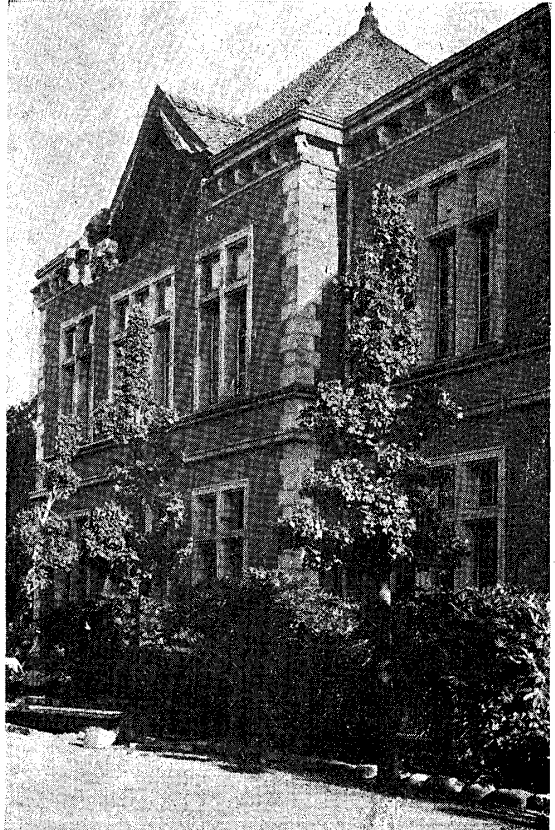
No.138

寫真第一三八 同上

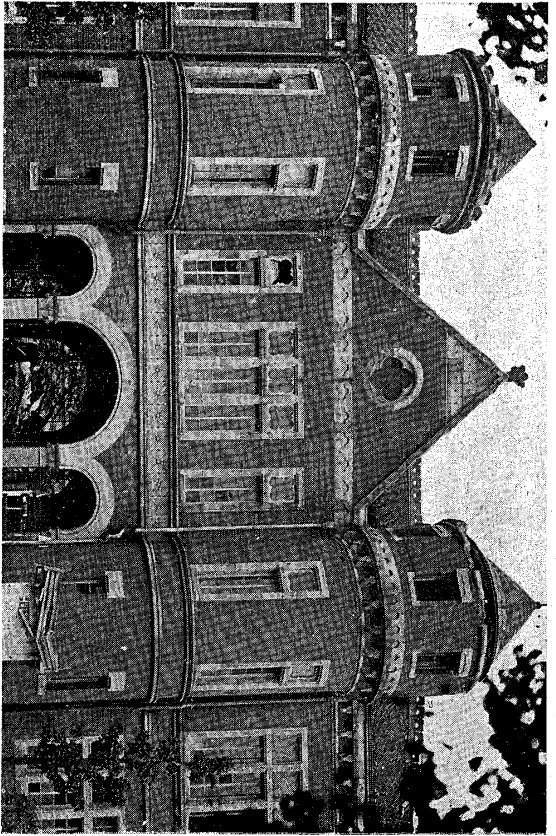
No.143 寫真第一四三 本郷區 東京帝國大學工學部教室

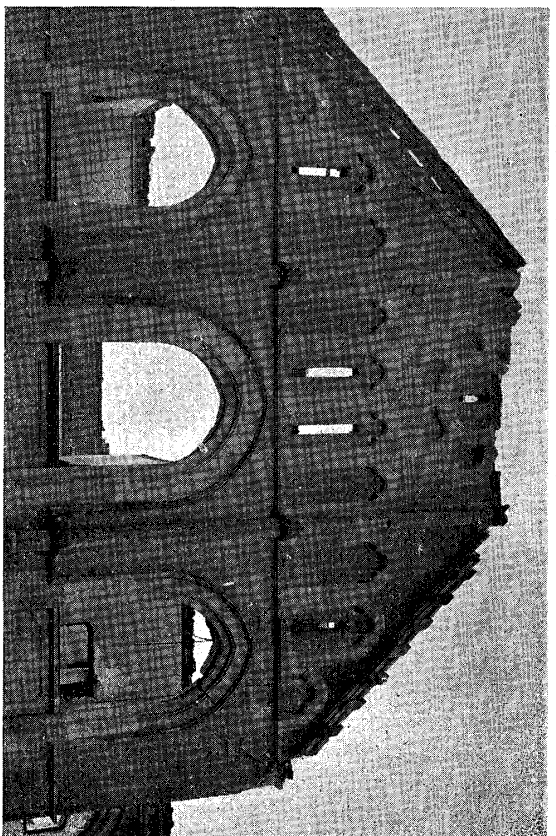
No.141 寫真第一四一 本郷區 東京帝國大學法文學部教室兩側切妻

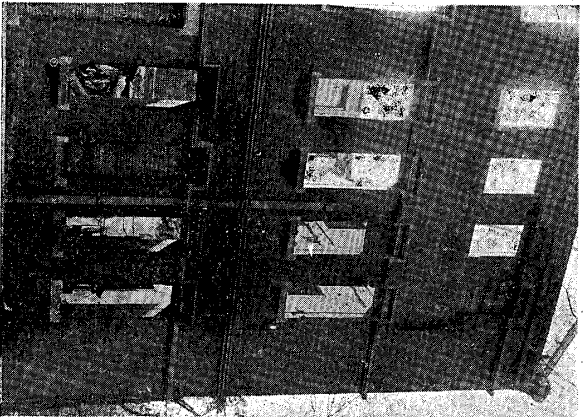
No.144

寫真第一四四 本郷區 東京帝國大學圖書館

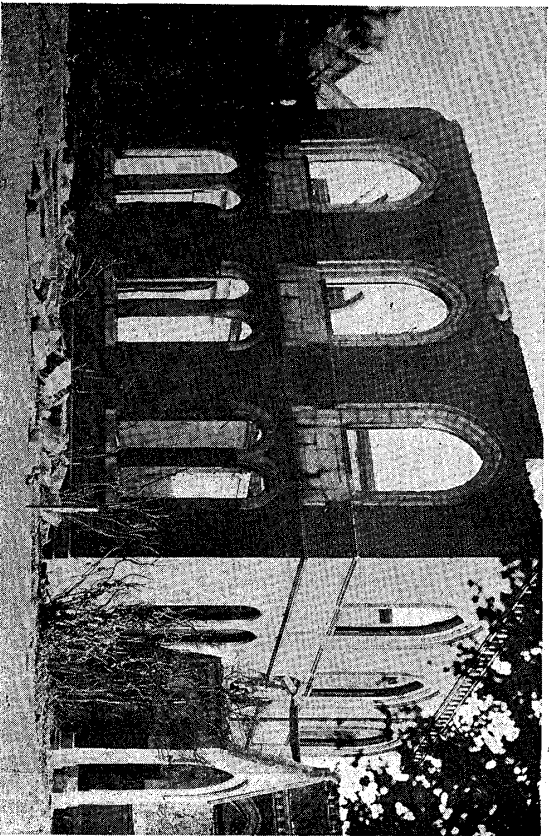
No.142 寫真第一四二 本郷區 東京帝國大學法學部教室

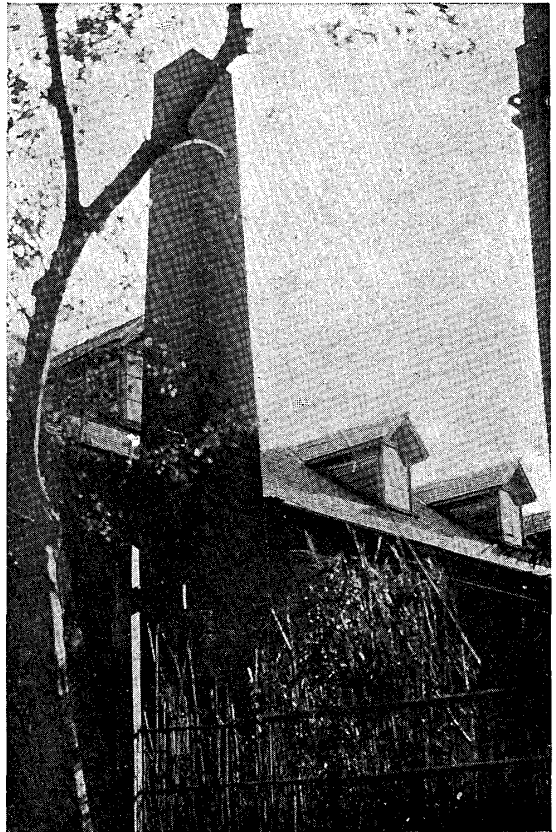
No.145

寫真第一四五 本郷區 東京帝國大學工學部材料試驗室煙突

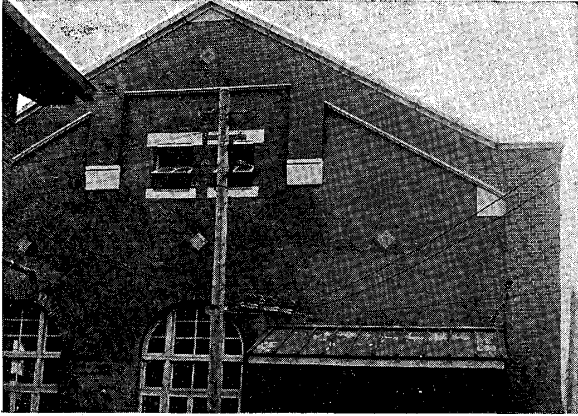
No.147 寫真第一四七 本郷區 東京帝國大學工學部熱機關實驗室

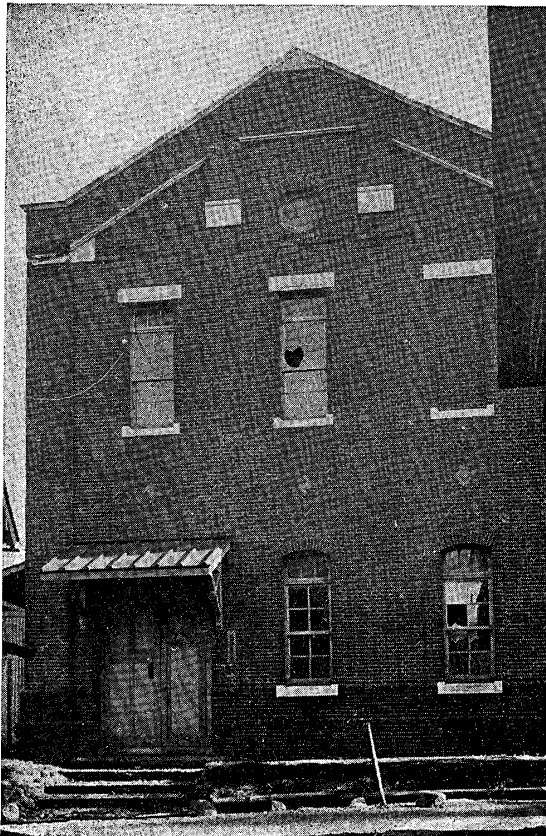
No.148

寫真第一四八 同上

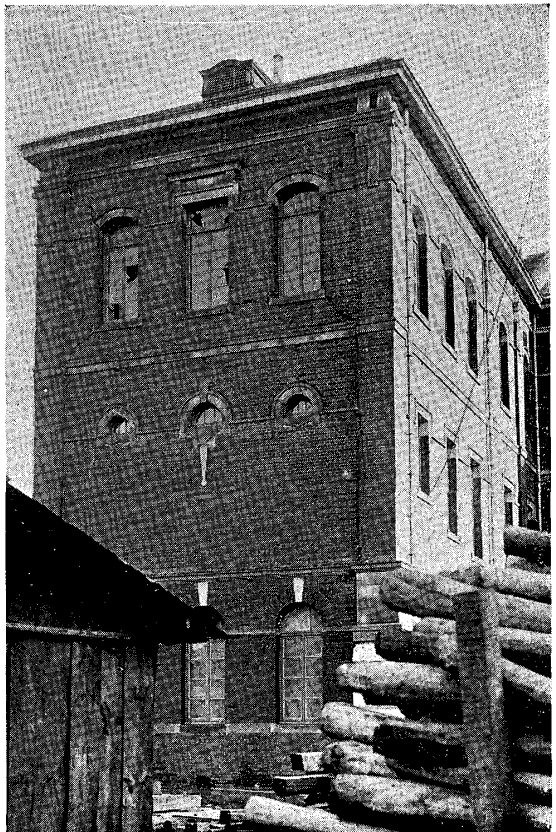
No.146

寫真第一四六 本郷區 東京帝國大學理學部教室 背部

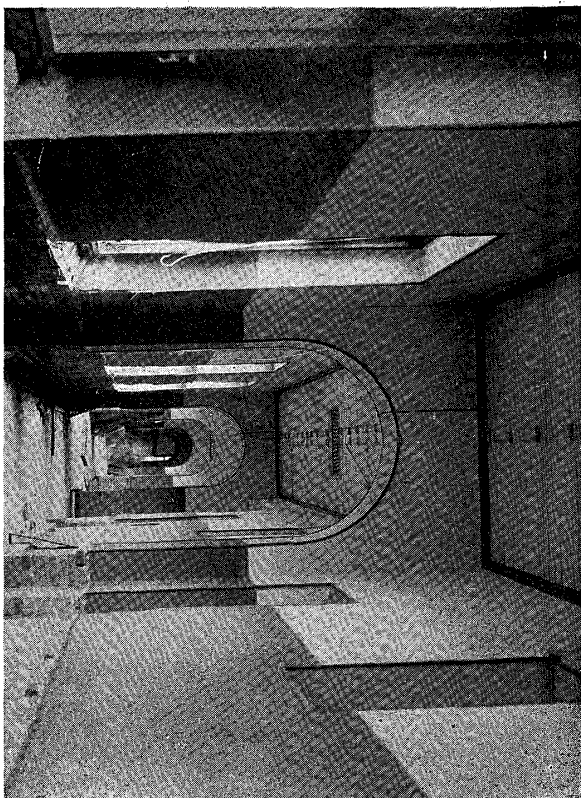
No.151

寫真第一五一 本郷區 第一高等學校廊下

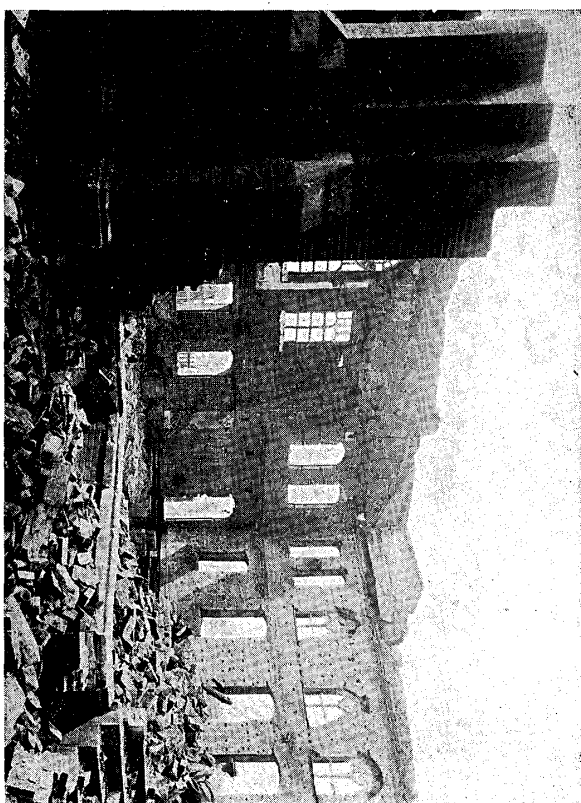
No.149

寫真第一四九 本郷區 中央「キリスト」教會內部

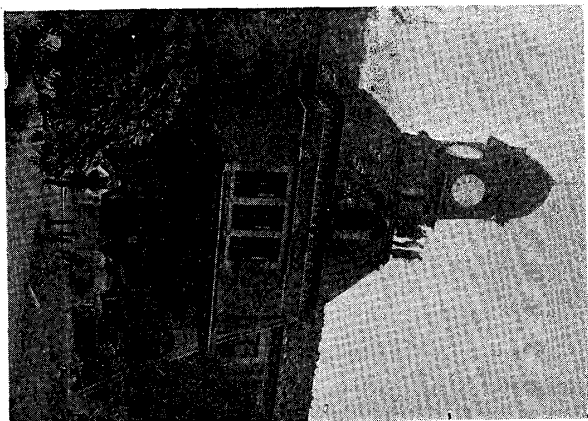
No.152

寫真第一五二 本郷區 第一高等學校

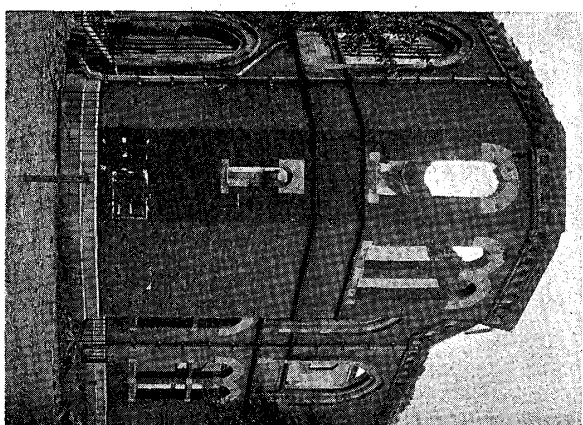
No.150

寫真第一五〇 本郷區 東京帝國大學法文學部教室

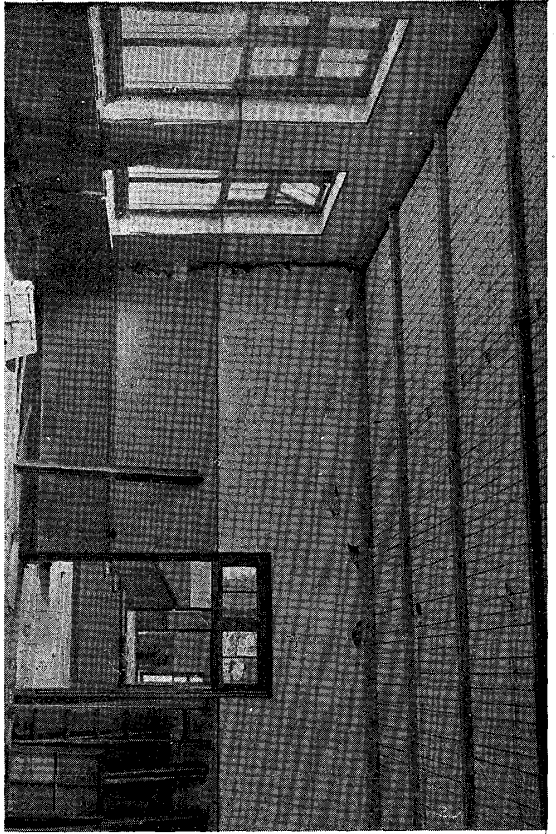
No.155 寫真第一五五 同上 本館教室內部

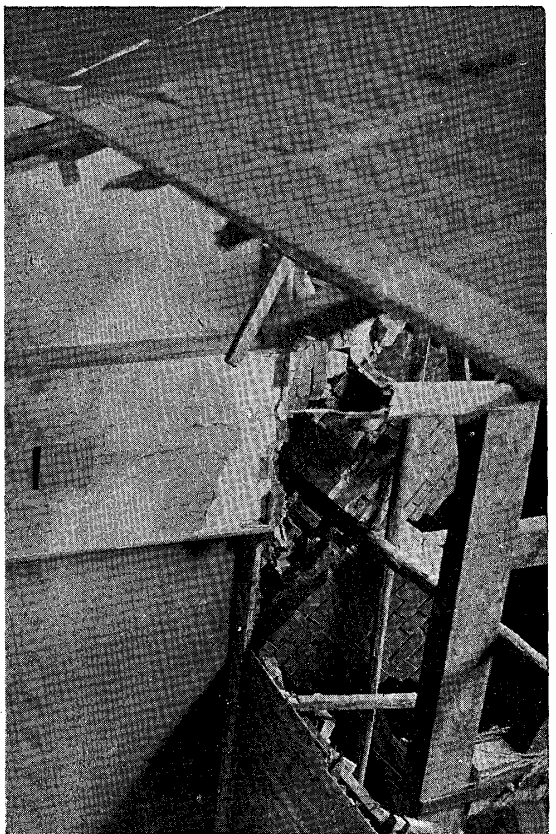
No.153 寫真第一五三 本郷區 第一高等學校物理化學實驗室

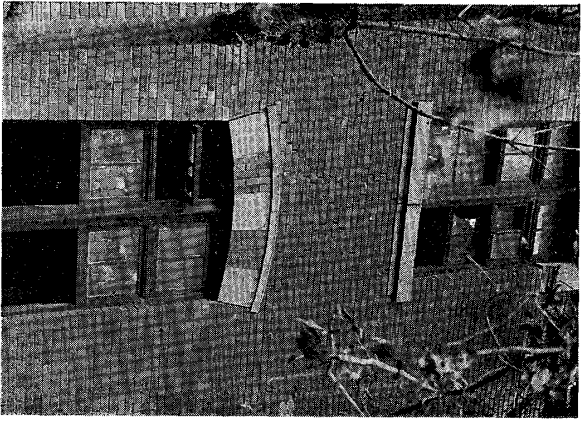
No.156

寫真第一五六 同上 本館右側基礎沈下ノ部分

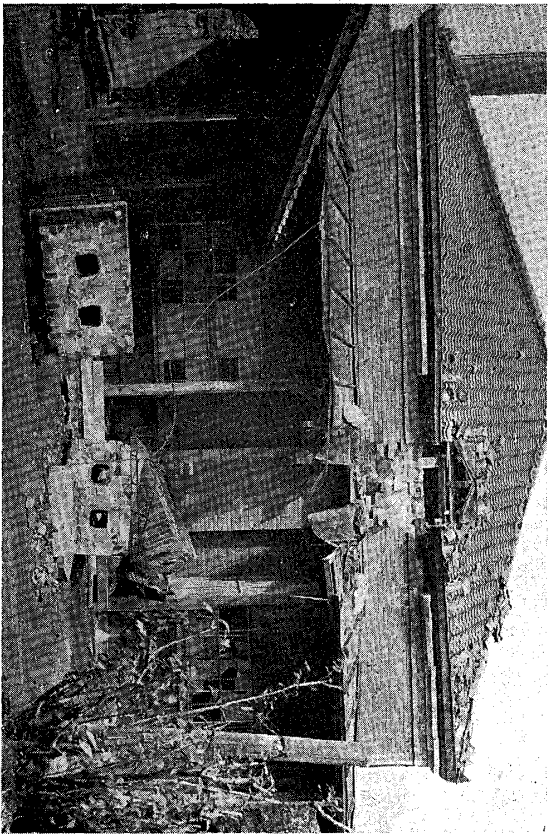
No.154

寫真第一五四 同上 外部

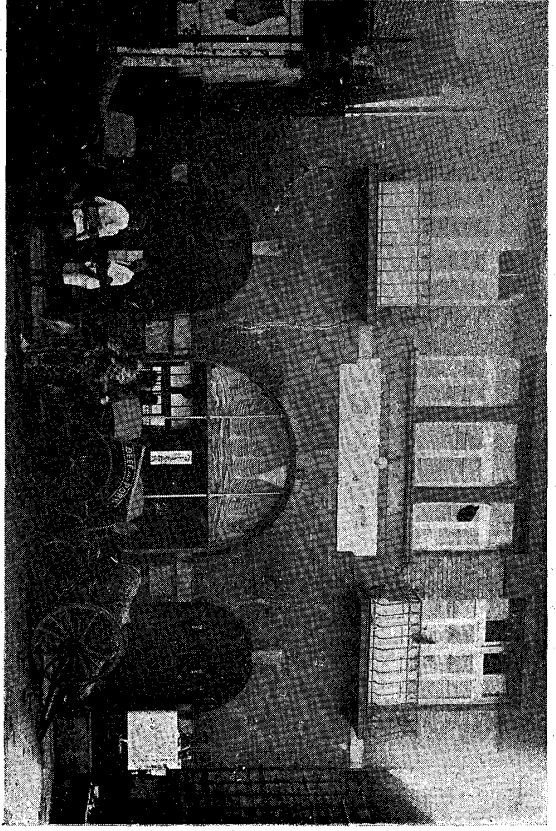
No.159 寫真第一五九 小石川區傳通院前 西川商店北正面

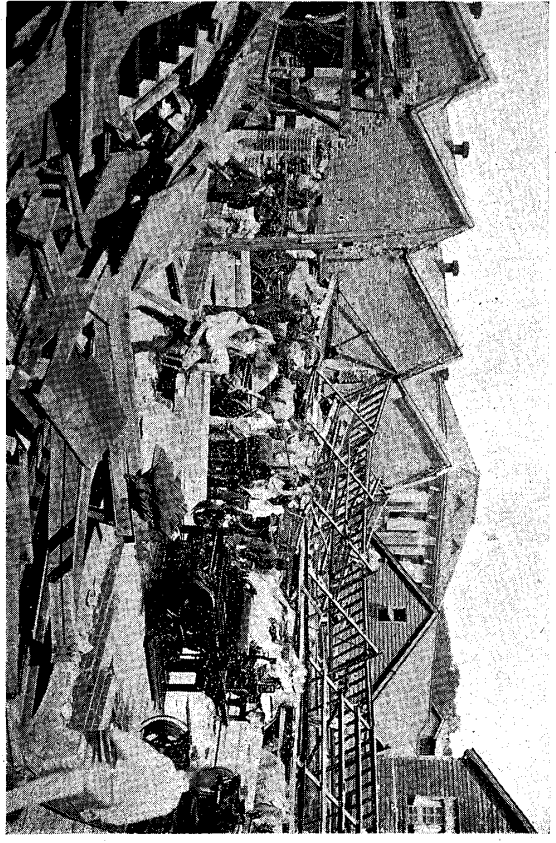
No.157 寫真第一五七 小石川區久堅町 博文館工場

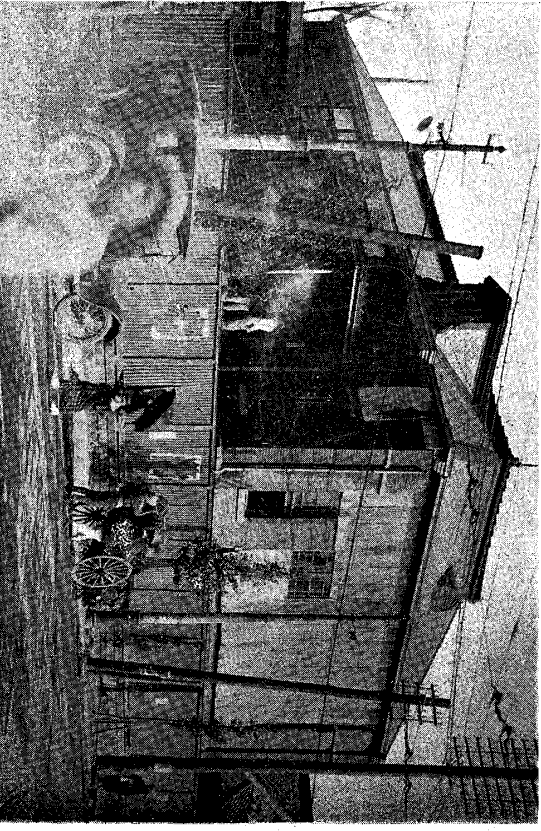
No.160 寫真第一六〇 本郷區春日町 東京市電氣局春日町變電所
