# 煉瓦造被害調査報告

囑託員 佐藤好

第百號丙上 煉瓦造被害調査報告

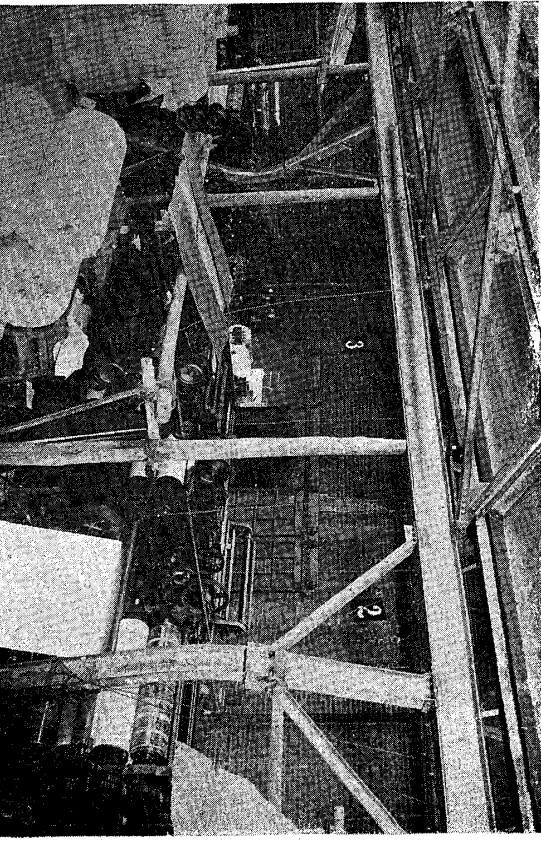
No.158 寫真第一五八 同上 內部

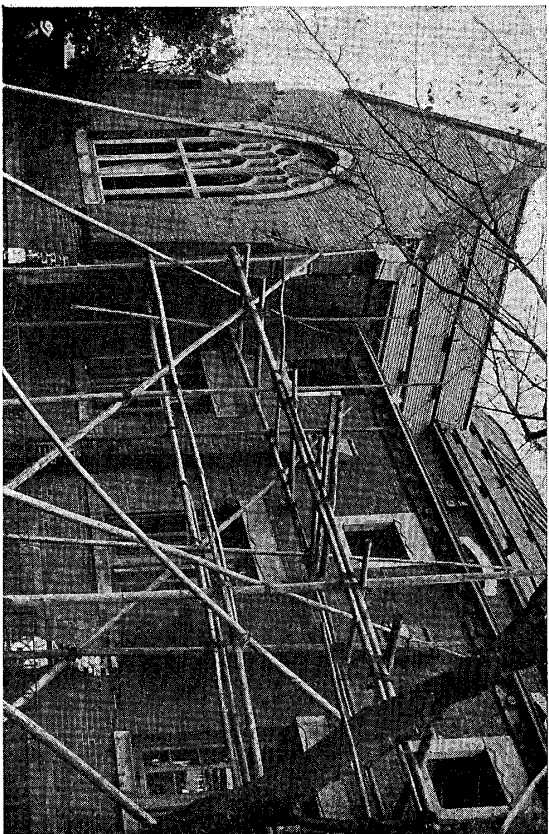
No.163 寫真第一六三 小石川區自由臺 女子大學校講堂北側

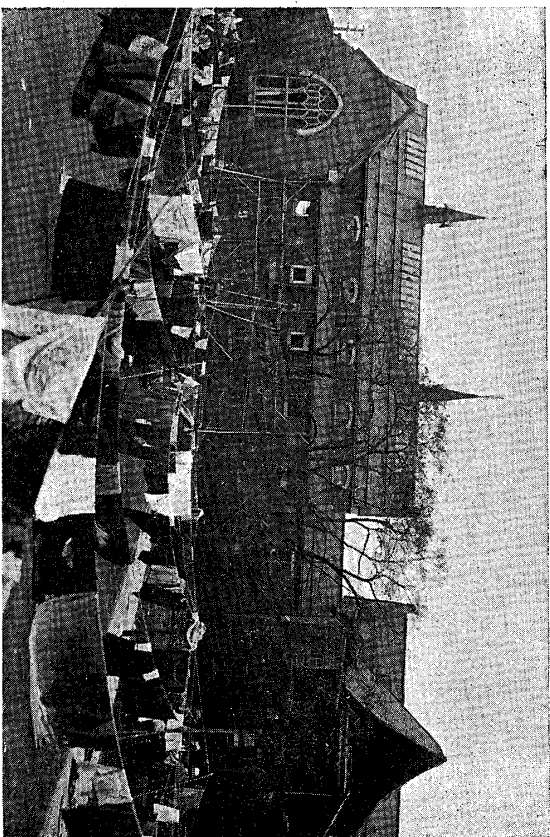
No.161 寫真第一六一 小石川區雜司ヶ谷 女子大學校講堂全景

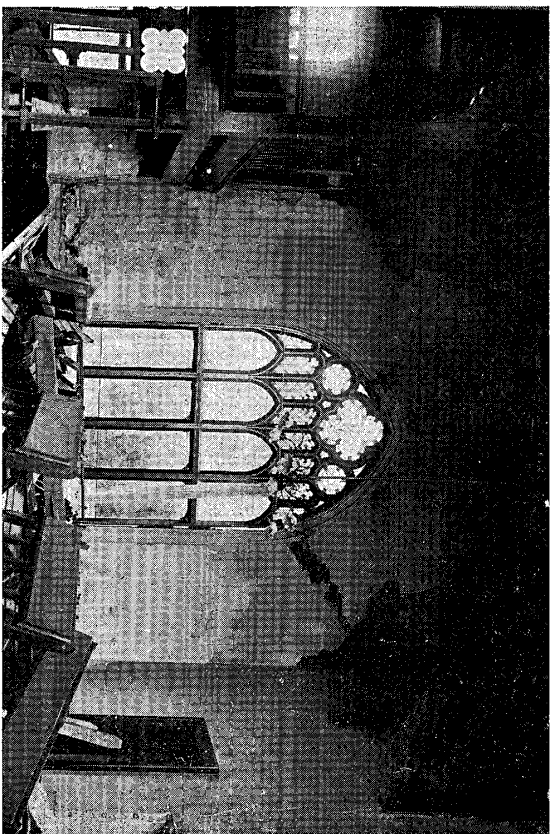
No.164 寫真第一六四 同上 內部

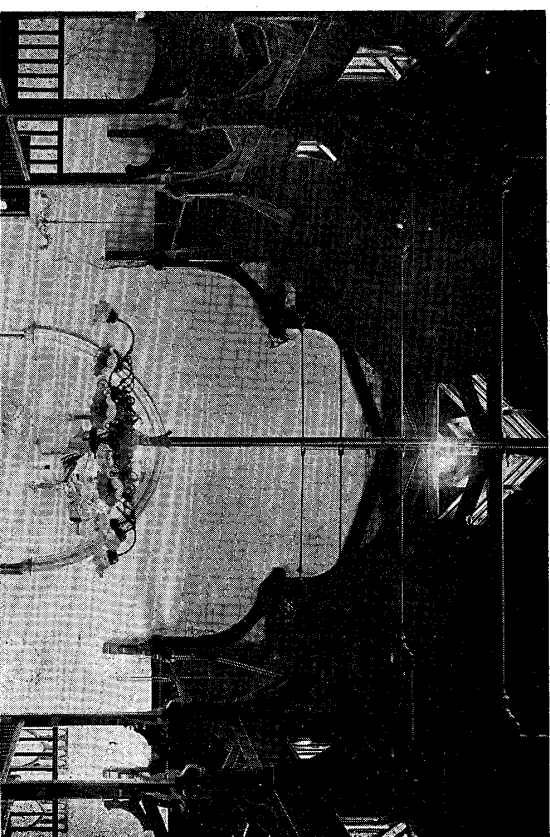
No.162 寫真第一六二 小石川區雜司ヶ谷 女子大學校講堂內部

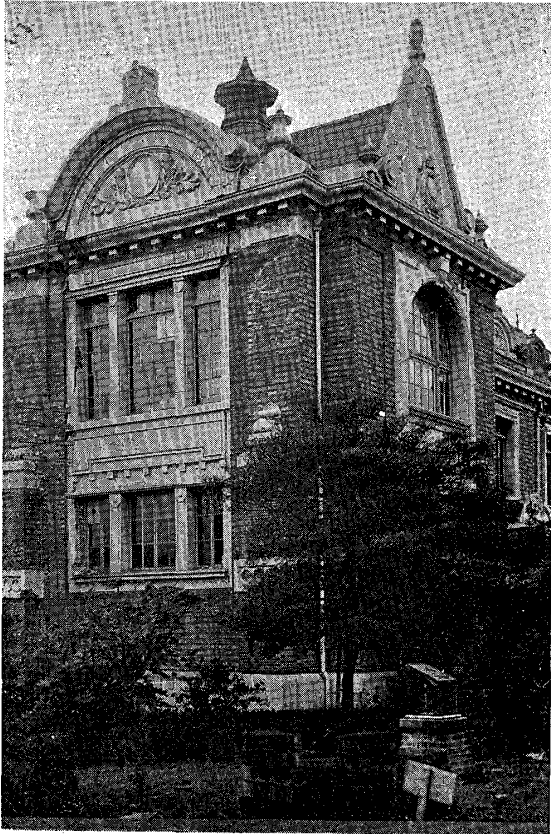
No.167 寫真第一六七 同上 家政館西妻

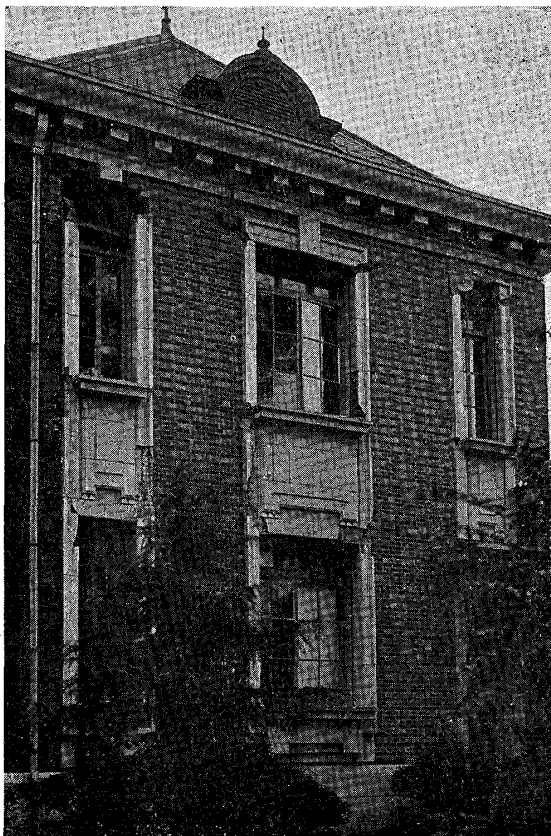
No.168 寫真第一六八 同上 東妻

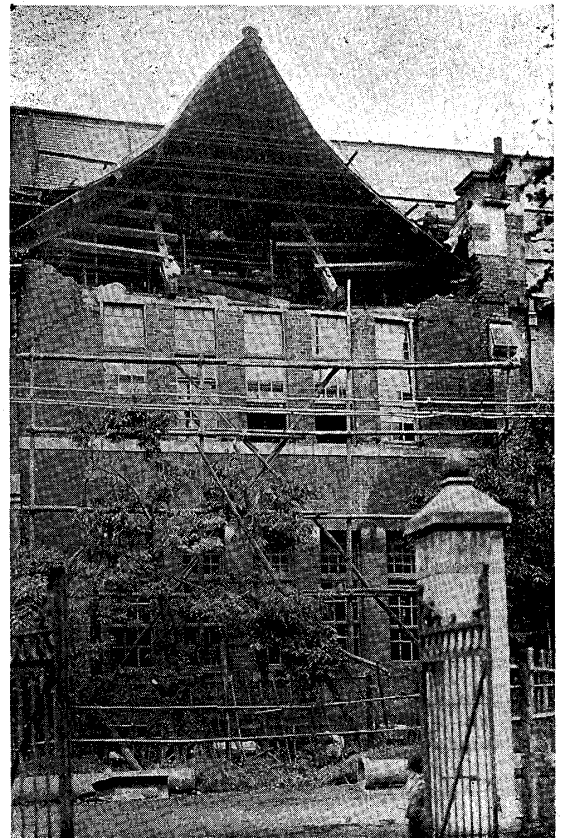
No.166 寫真第一六六 同上 教室

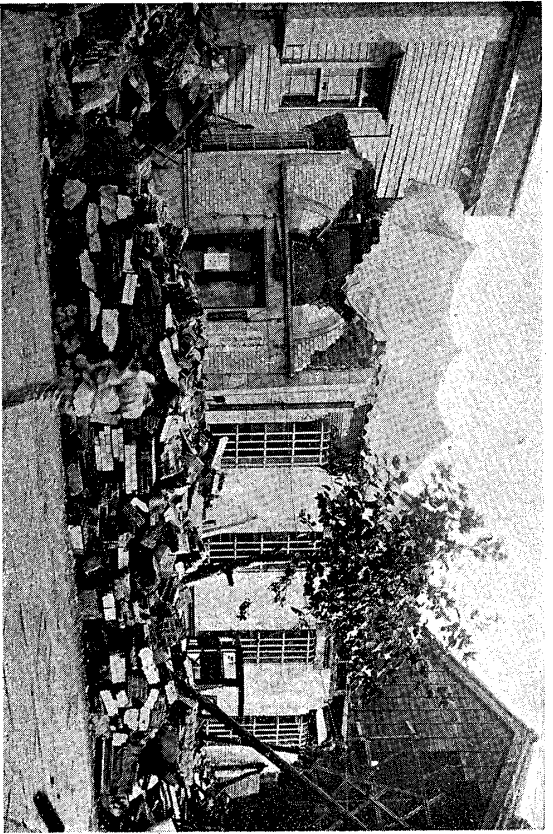
No.171 寫真第一七一 牛込區有明 尾張屋銀行支店

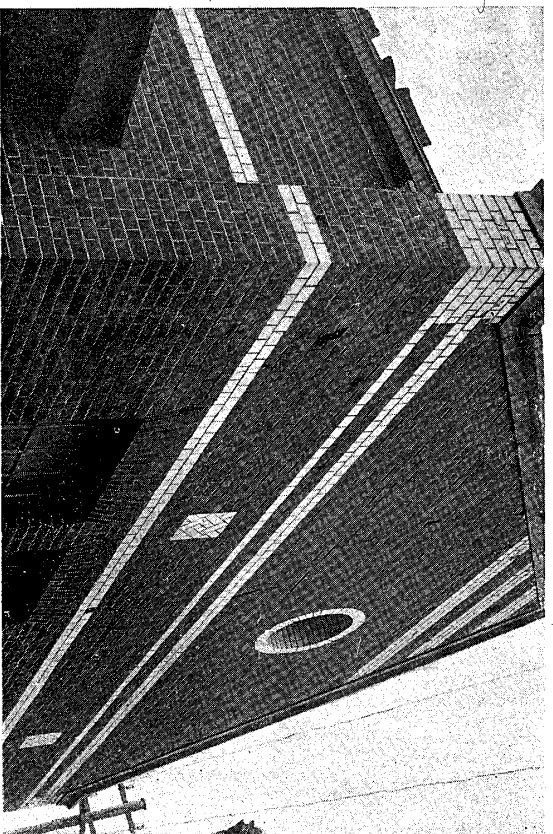
No.169 寫真第一六九 牛込區早稻田 早稻田大學 應用化學實驗室 西妻壁

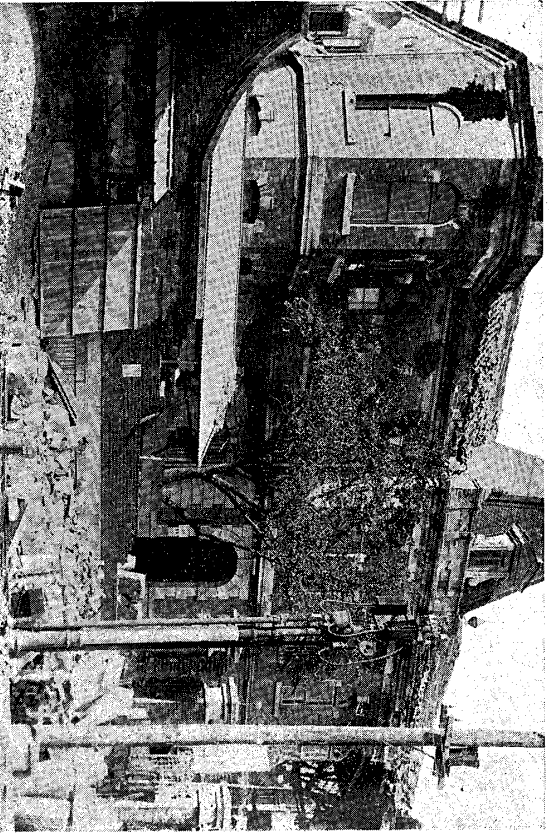
No.172 寫真第一七二 牛込區筆筒町 牛込區役所南正面

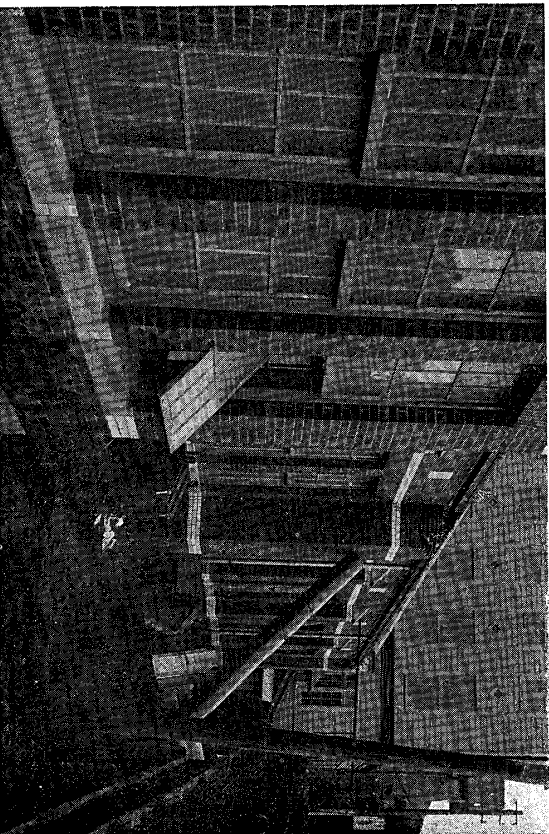
No.170 寫真第一七〇 同上 東側壁

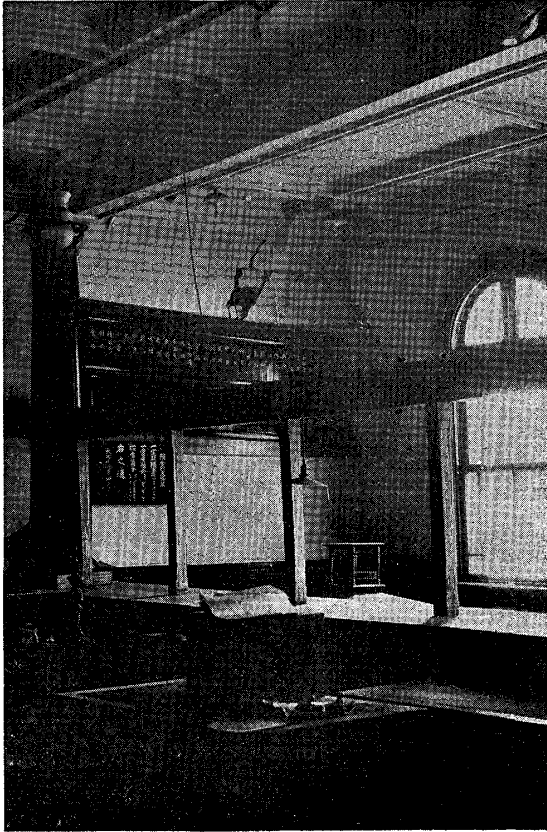
No.174 寫真第一七四 同上 二階部東側

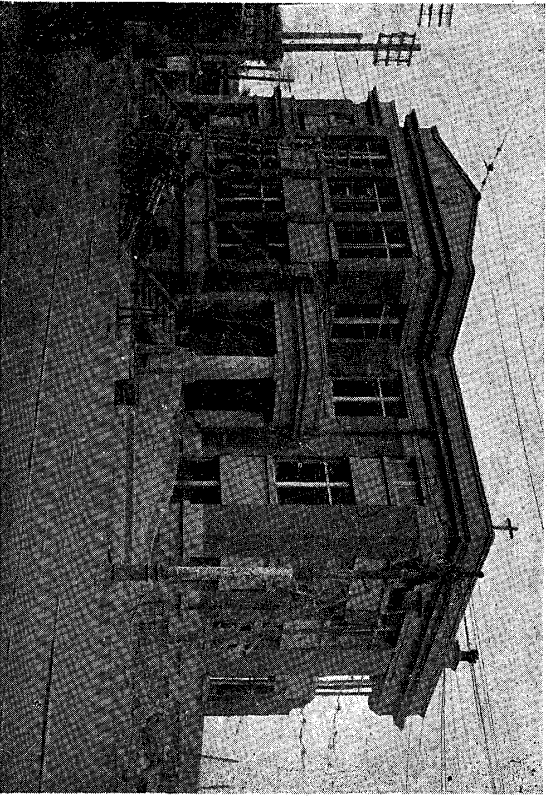
No.178 寫真第一七八 四谷區忍町 麹町銀行四谷支店

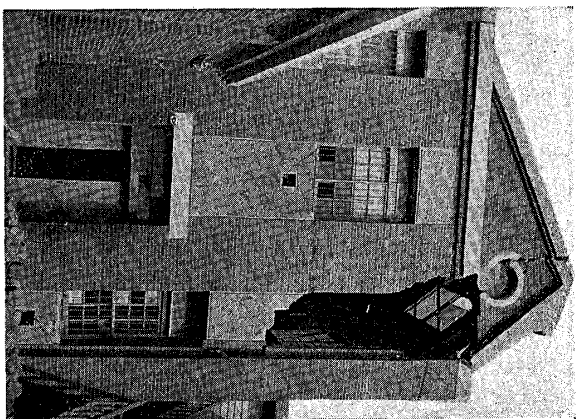
No. 183

寫真第一八三 赤坂區權田原町 日本紙器製造株式會社工場西妻

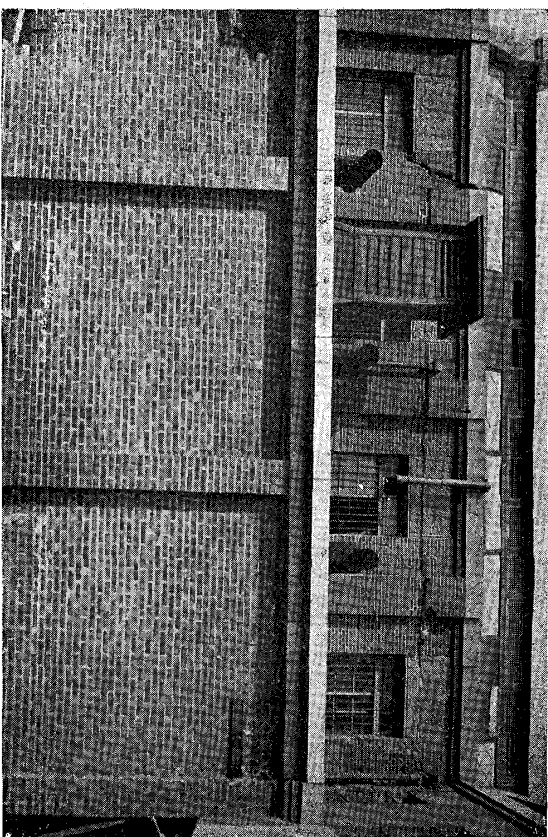
No. 184

寫真第一八四 同上 建物南側面

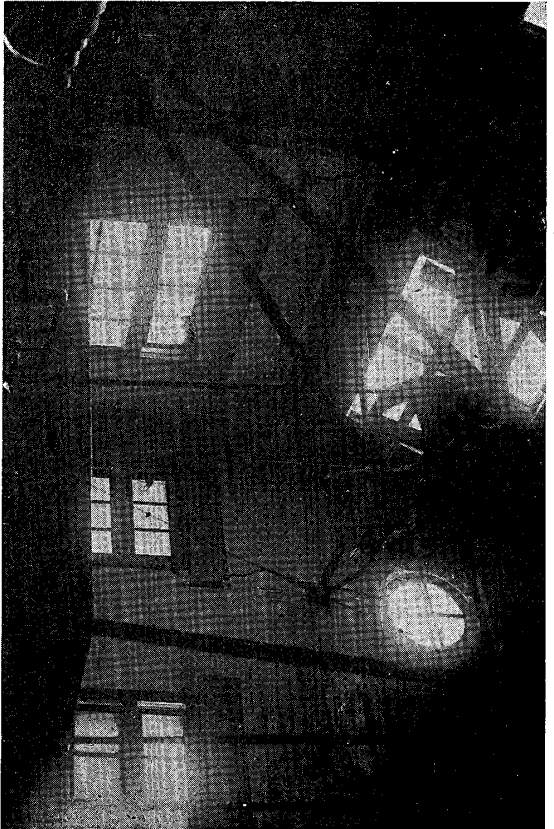
No. 187

寫真第一八七 赤坂區 日本紙器株式會社

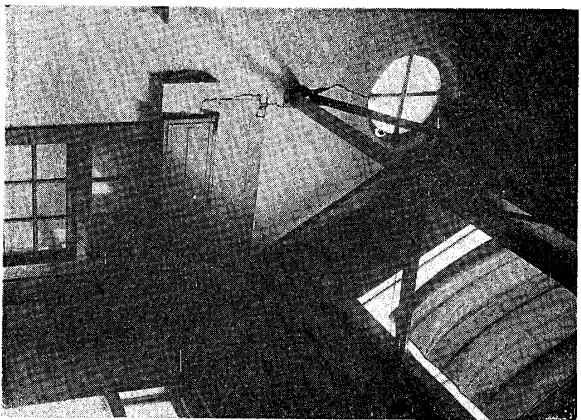
No. 185

寫真第一八五 同上 內部一

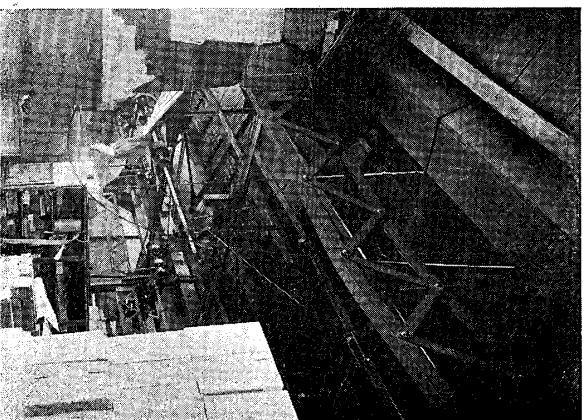
No. 186

寫真第一八六 同上 內部二

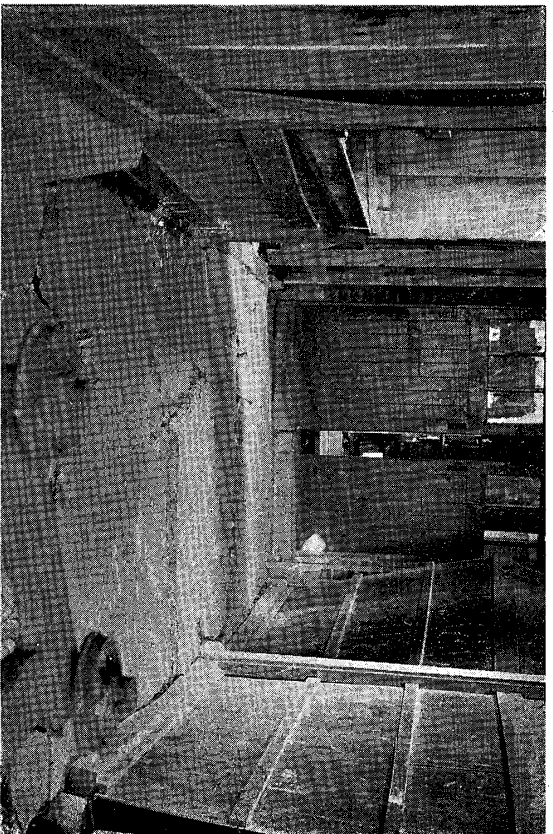
No. 189 寫真第一八九 同上 建物南側 附屬家床地盤ノ龜裂、同建物ノ屋上ニテ

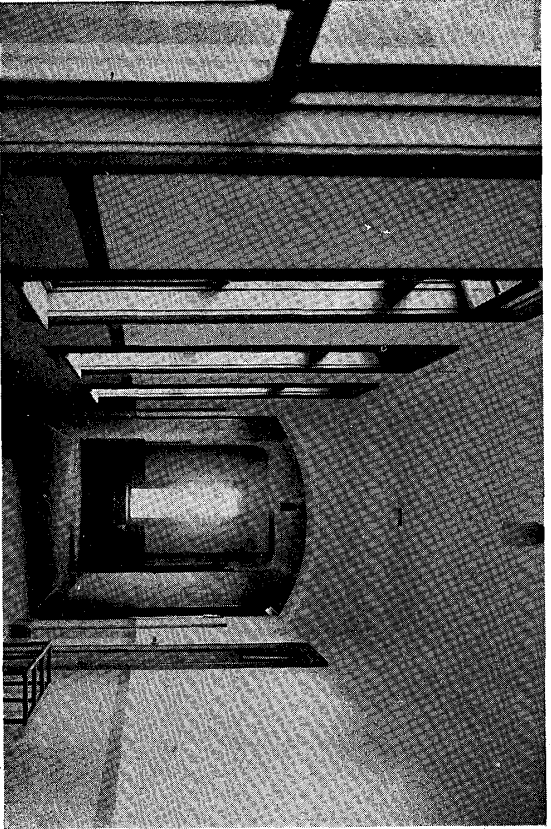
No. 195 寫真第一九五

府下澁谷町 青山學院高等科内  
部廊下追持ニ異狀ナカリシモ

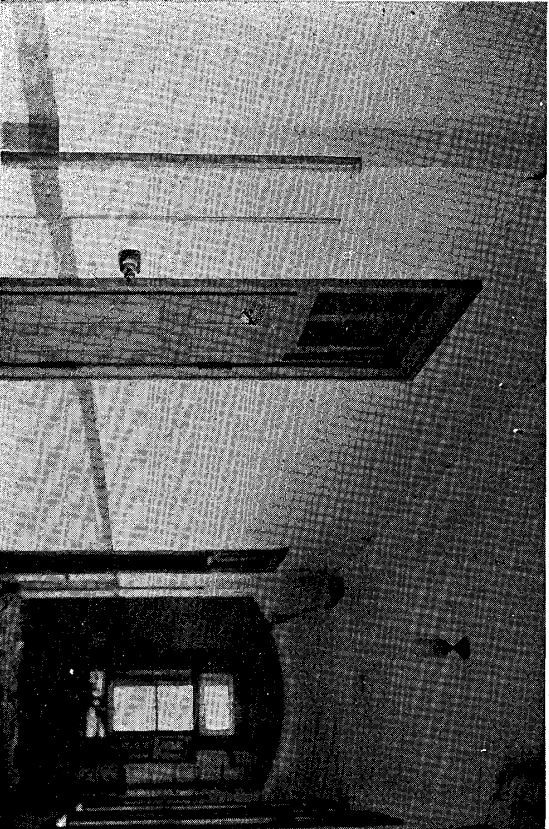
No. 196 寫真第一九六

府下澁谷町 青山學院高等科内廊下追持

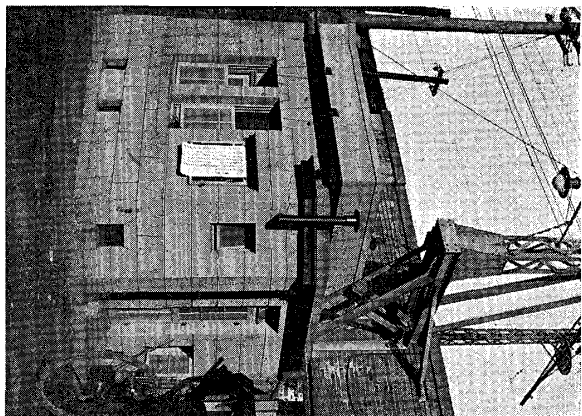
No. 199

寫真第一九九 府下澁谷町 巡查派出所 澁谷藤前

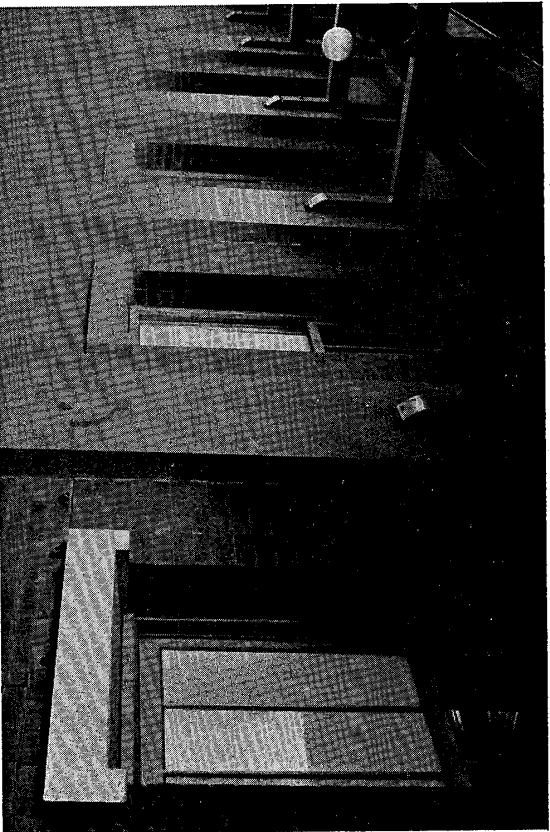
No. 204 寫真第二〇四 府下澁谷町 青山學院高等科背面吹キ披キ廊下ニ於ケル壁體

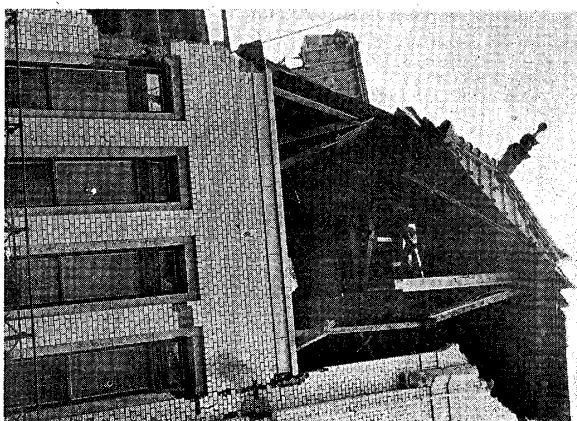
No. 213

寫真第二一二 同上南春面

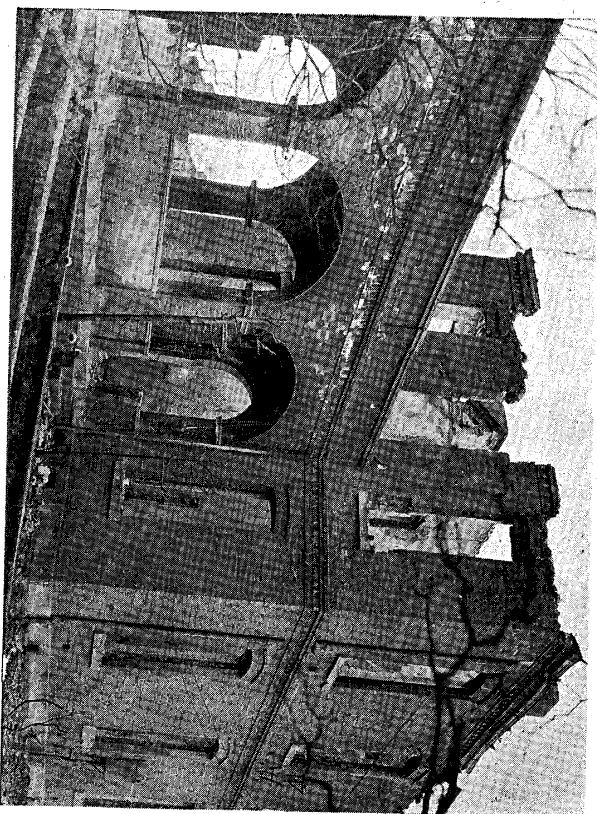
No. 214 寫真第二一四 芝區 愛宕下町慈惠病院渡廊下

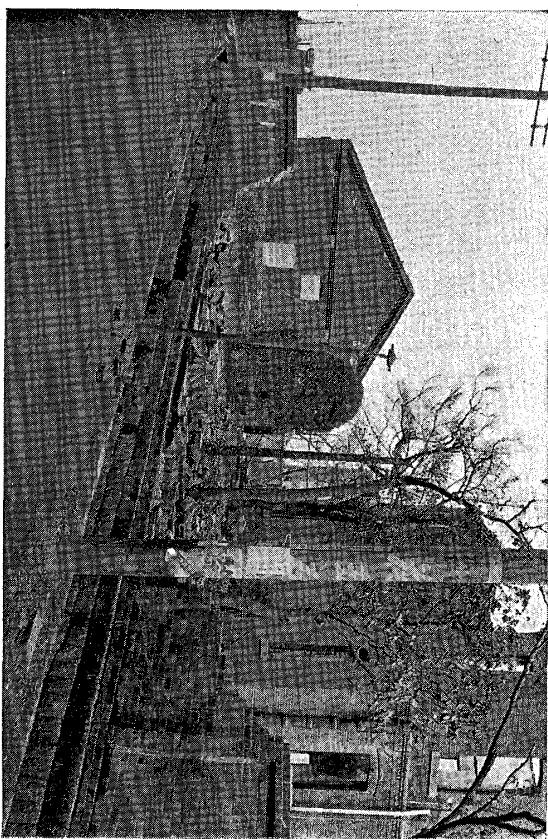
No. 219 寫真第二一九 芝區 慈惠病院 塀

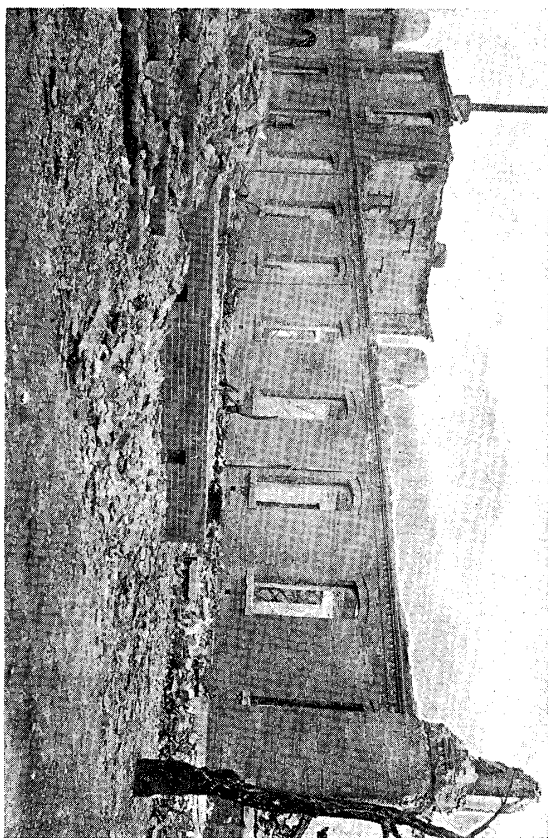
No. 217 寫真第二一七 芝區 慈惠病院 東館南側

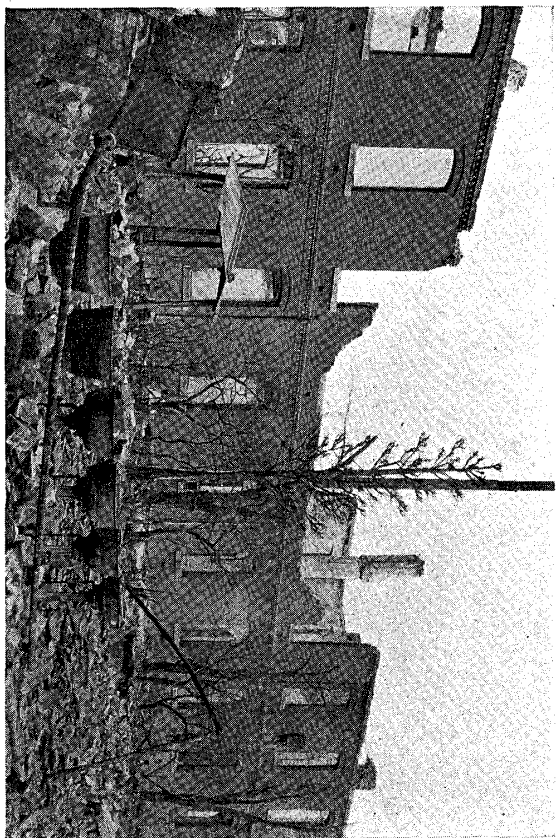
No. 218 寫真第二一八 芝區 慈惠病院 西館南側

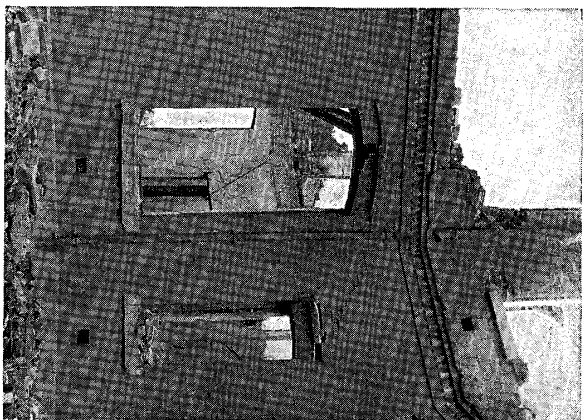
No. 220

寫真第二二〇 芝區 慈惠病院 東南大隅

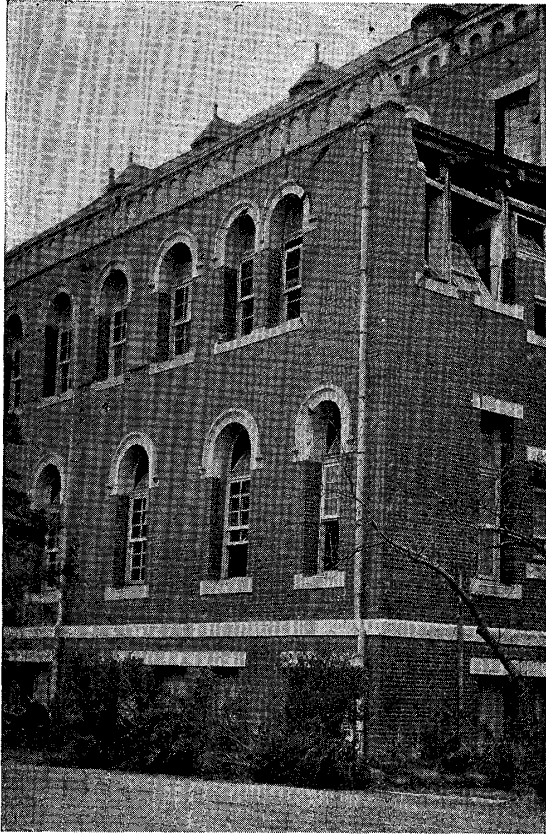
No. 223

寫真第二二三 同上南側ノ二

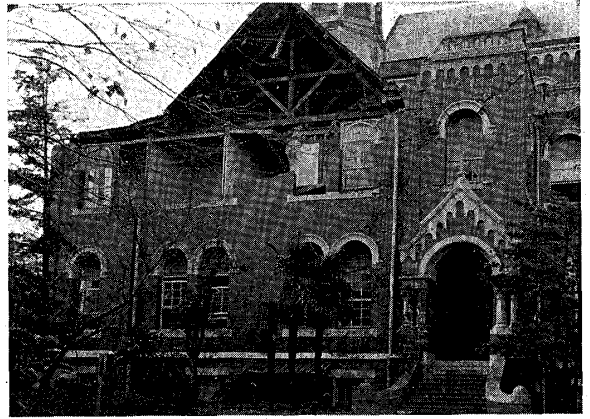
No. 221 寫真第二二一 芝區白金三光町 聖心女子學院 禮拜堂南側ノ一

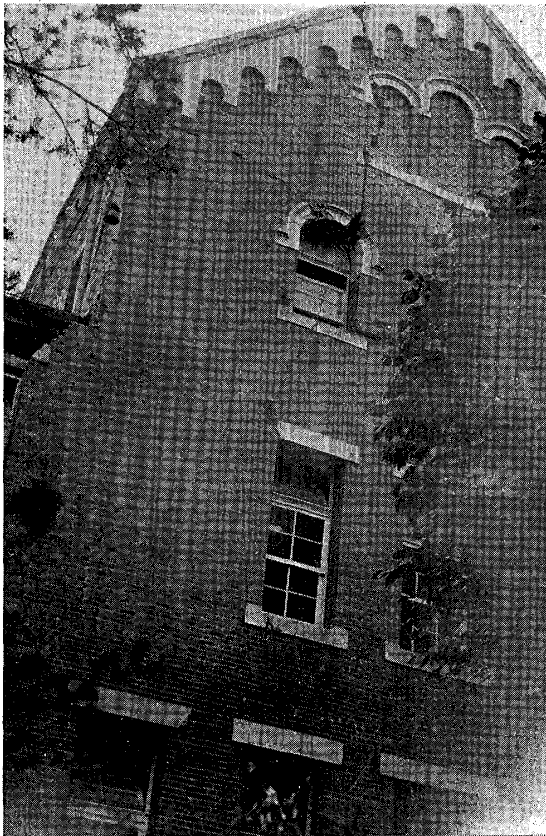
No. 224

寫真第二二四 同上東妻

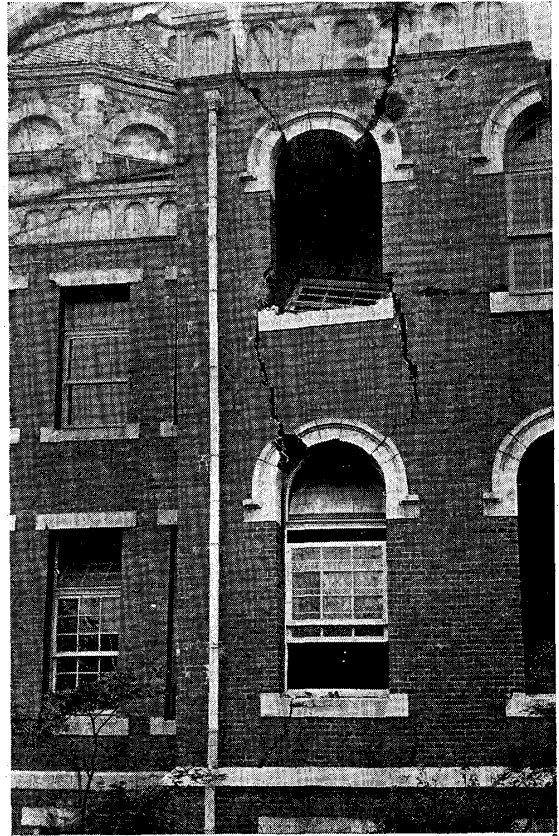
No. 222

寫真第二二三 同上西妻

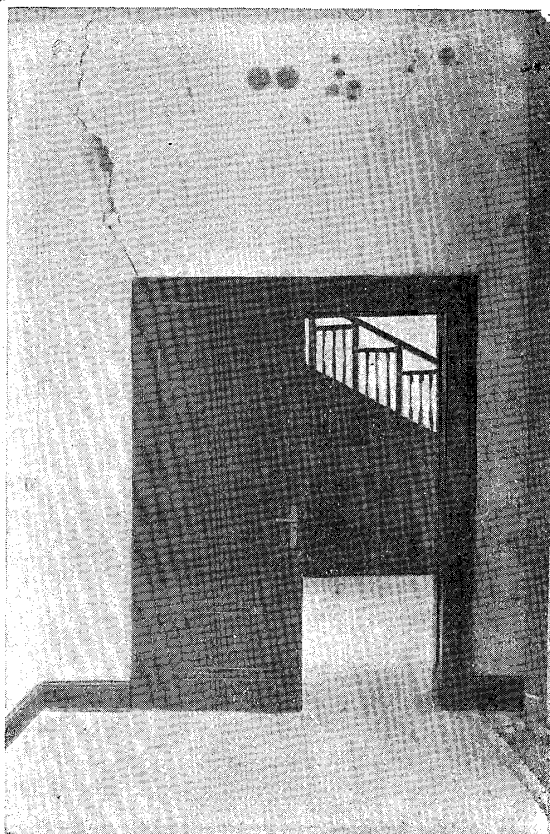
No. 227

寫真第二二七 芝區白金三光町 聖心女子學院禮拜堂前廊下

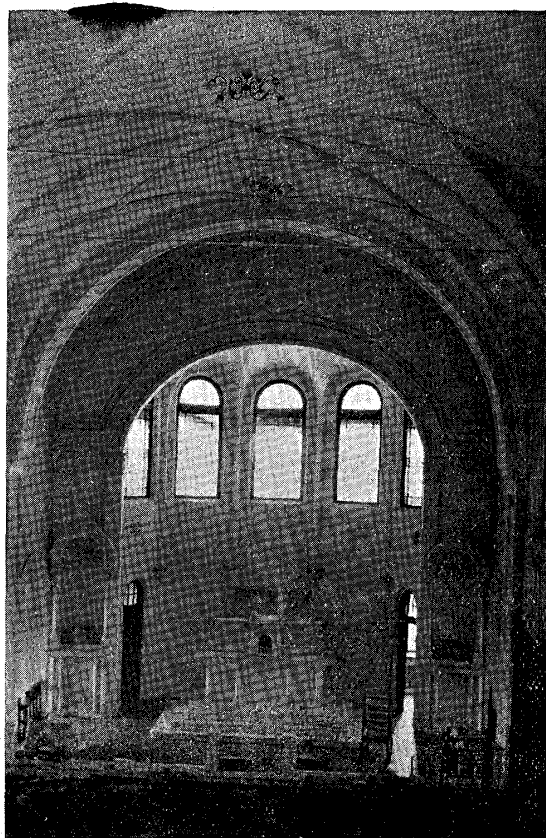
No. 225

寫真第二二五 芝區白金三光町 聖心女子學院禮拜堂

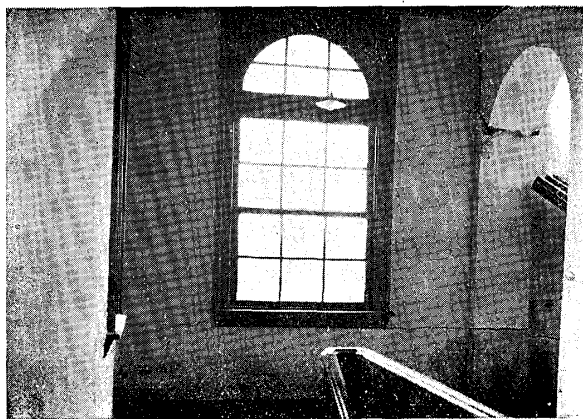
No. 228 寫真第二二八 芝區白金三光町 聖心女子學院南階段

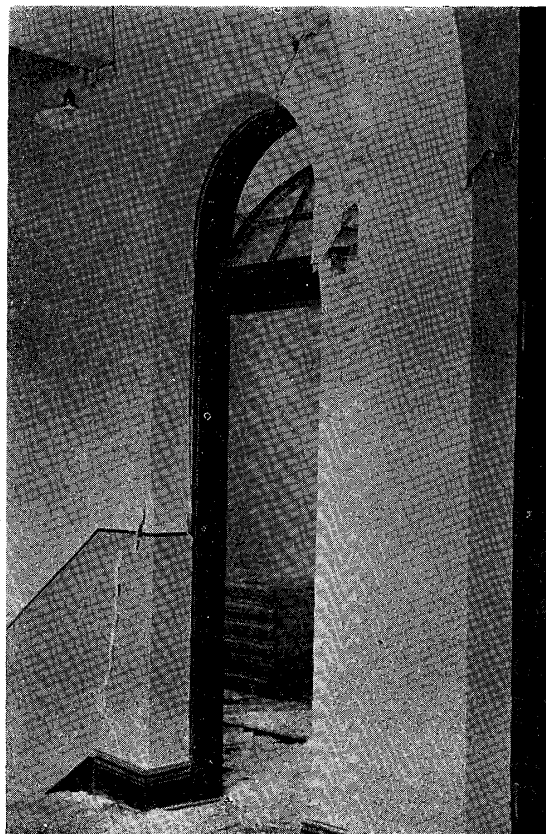
No. 226

寫真第二二六 芝區白金三光町 聖心女子學院階段側

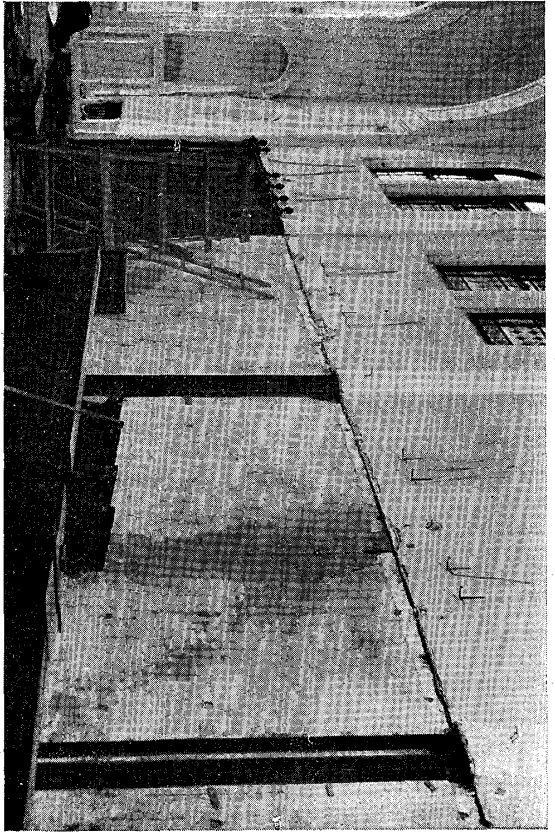
No. 231 寫真第二三一 芝區白金三光町 聖心女子學院禮拜堂壁補強

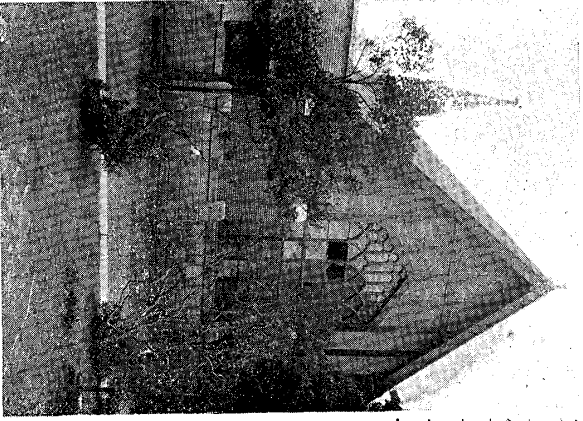
No. 232

寫真第二三二 府下灘谷町 明治學院講堂

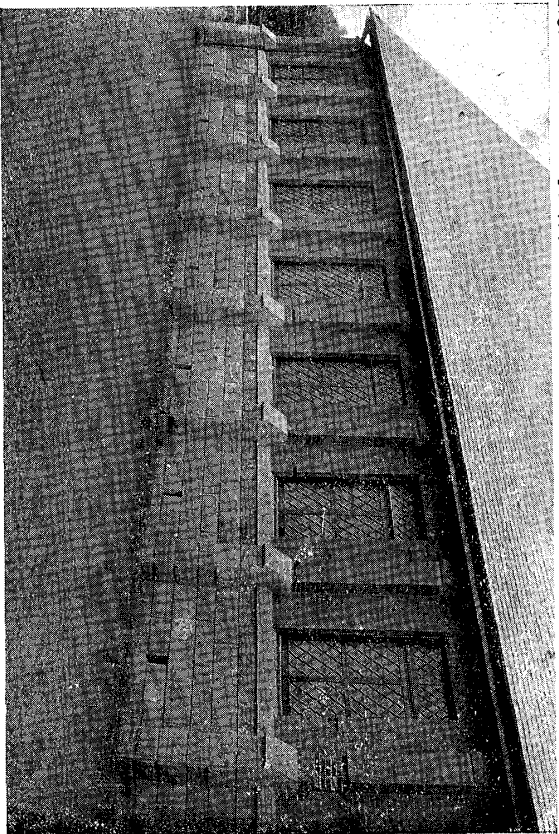
No. 230 寫真第二三〇 芝區白金三光町 明治學院講堂

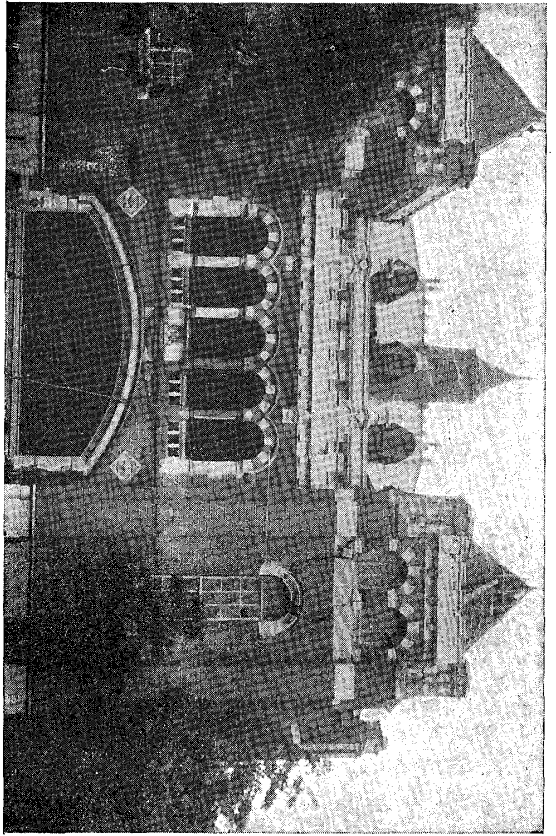
No. 235 寫真第二三五 芝罘三田四國町 慶應義塾大學大講堂東正面

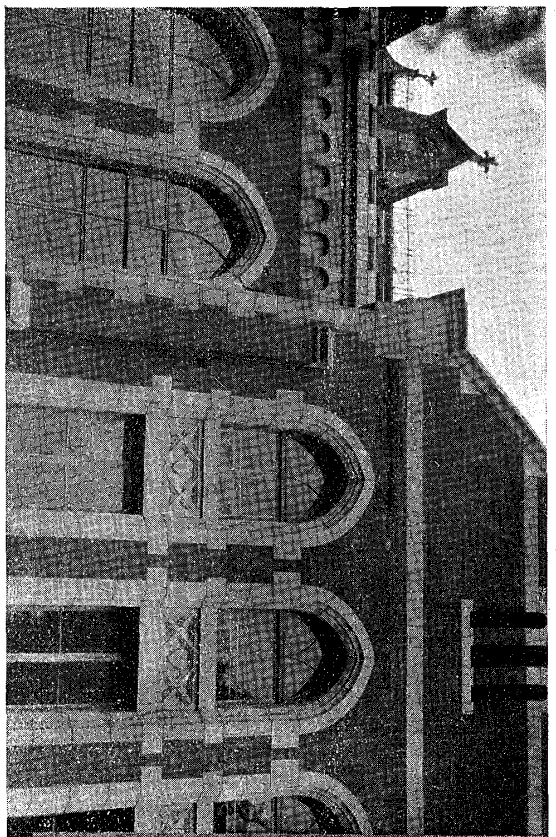
No. 233 寫真第二三三 芝罘三田四國町 慶應義塾圖書館

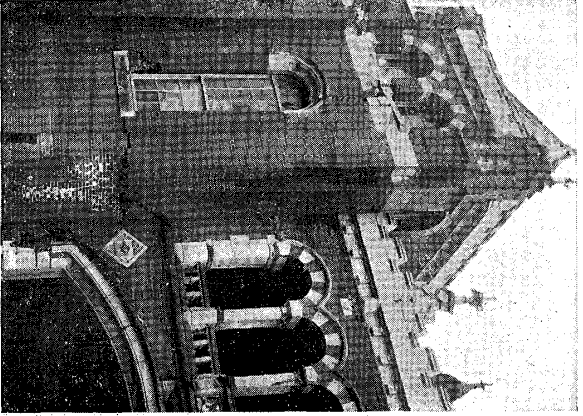
No. 236

寫真第二三六 同上

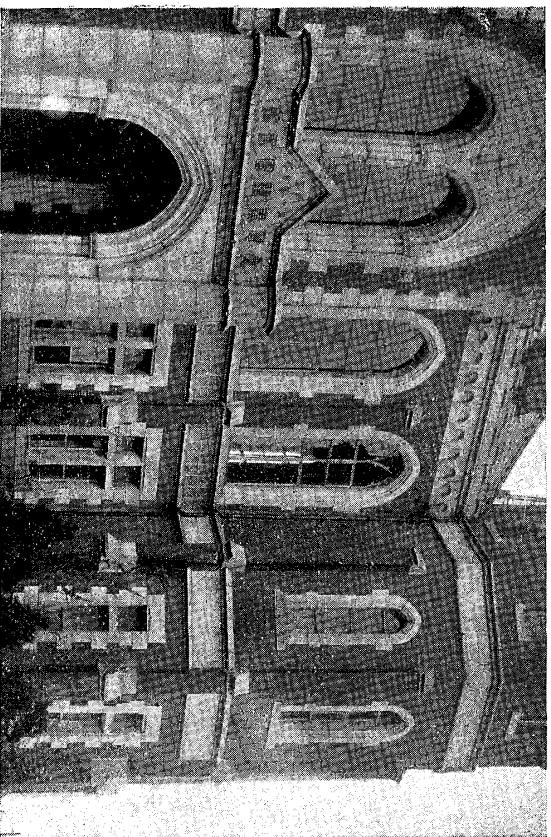
No. 234

寫真第二三四

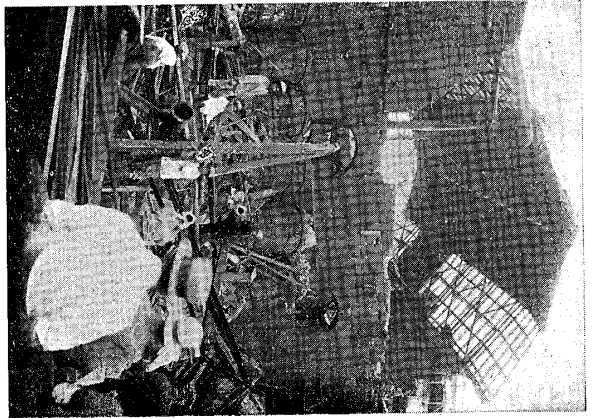
No. 239

第三九寫眞 府下砂町治兵衛  
大日本醸造株式會社工場

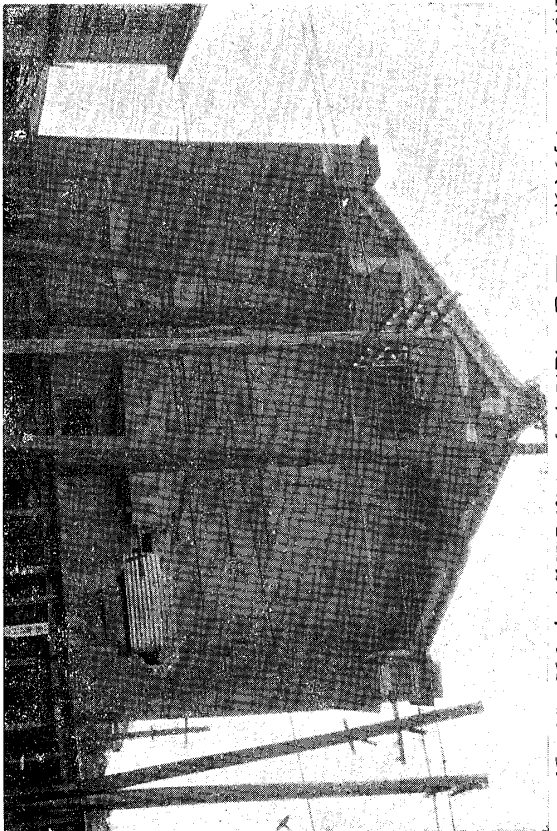
No. 237 寫眞第二三七 芝區車町 東京電燈會社車町變電所東妻

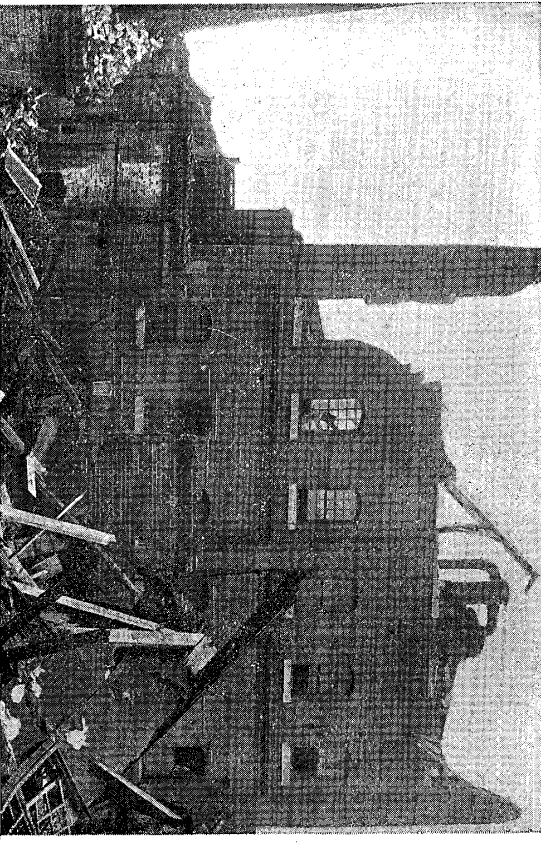
No. 240

寫眞第二四〇 同上

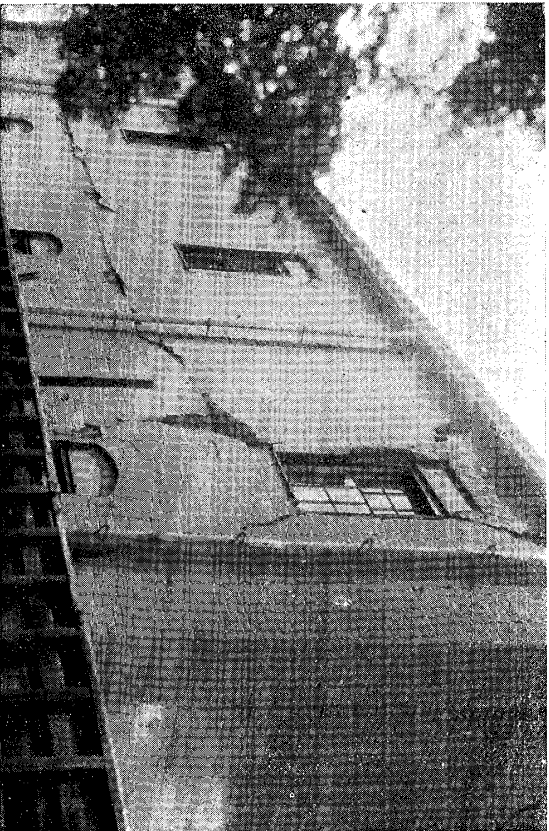
No. 238

寫眞第二三八 同上北側

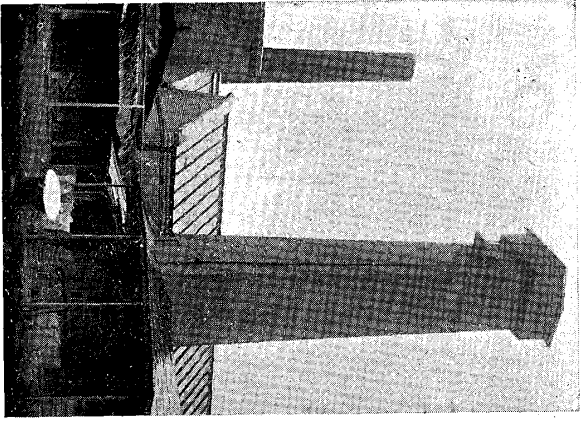
No. 243

寫真第二四三 府下總戶町 江東紡毛株式会社  
水槽

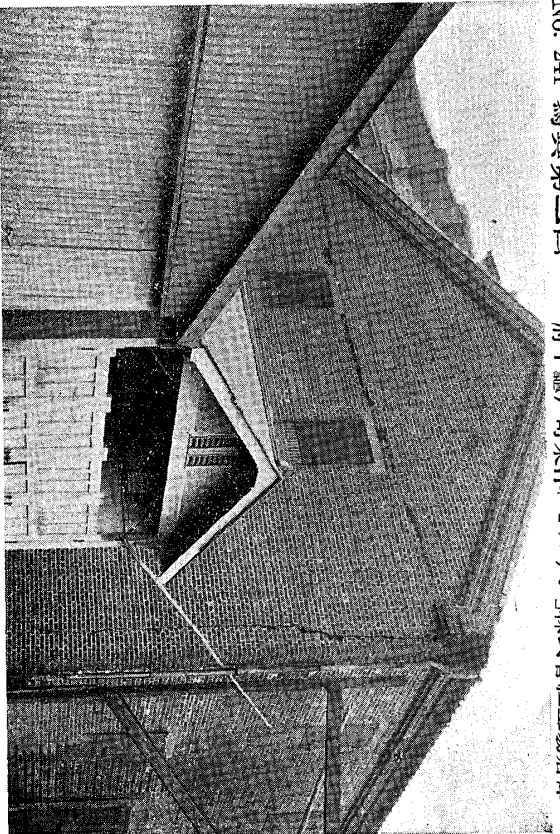
No. 241 寫真第二四一 府下總戶町東洋「モスリ」株式会社工場倉庫

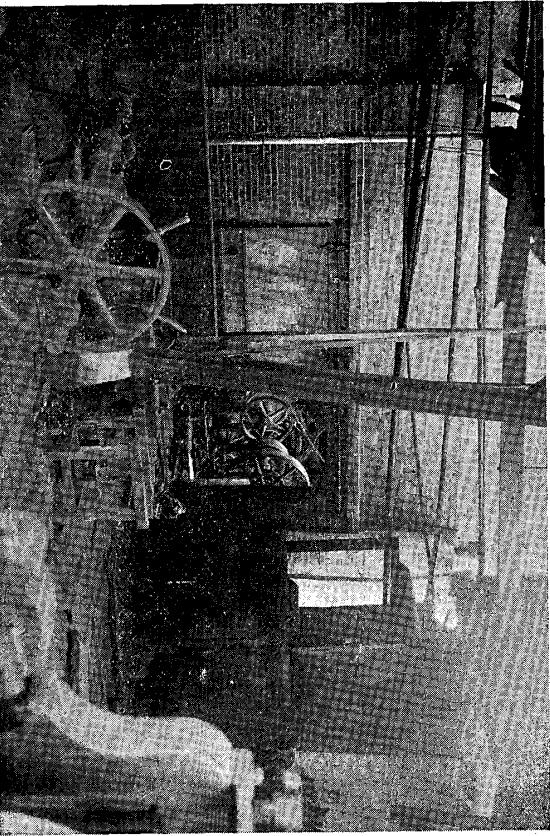
No. 244 寫真第二四四 本所區向島 隅田川工業株式会社

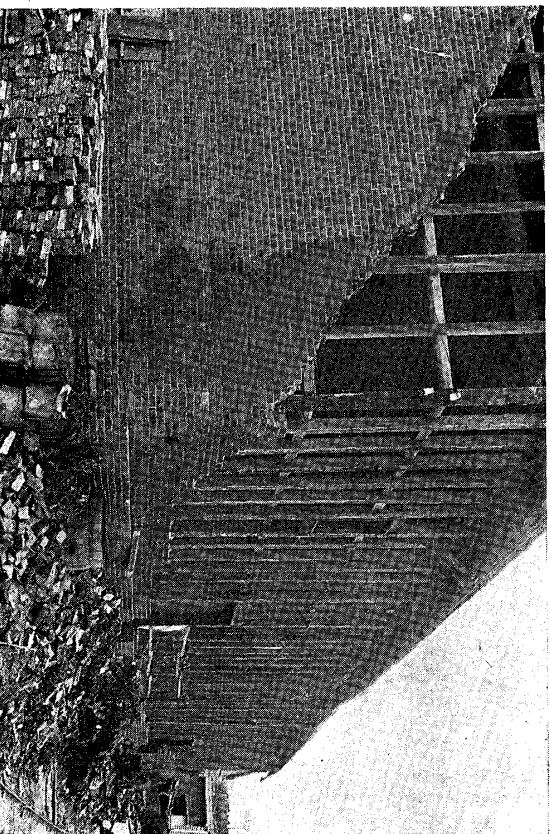
No. 242 寫真第二四二 府下大島町 富士瓦斯紡織株式会社倉庫

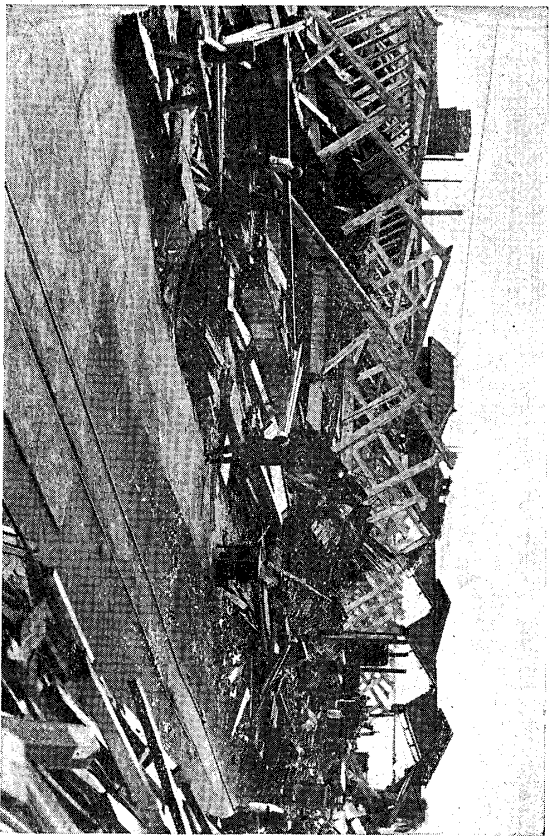
No. 247 寫真第二四七 府下寺島村 鐘ヶ淵紡績株式會社第一工場

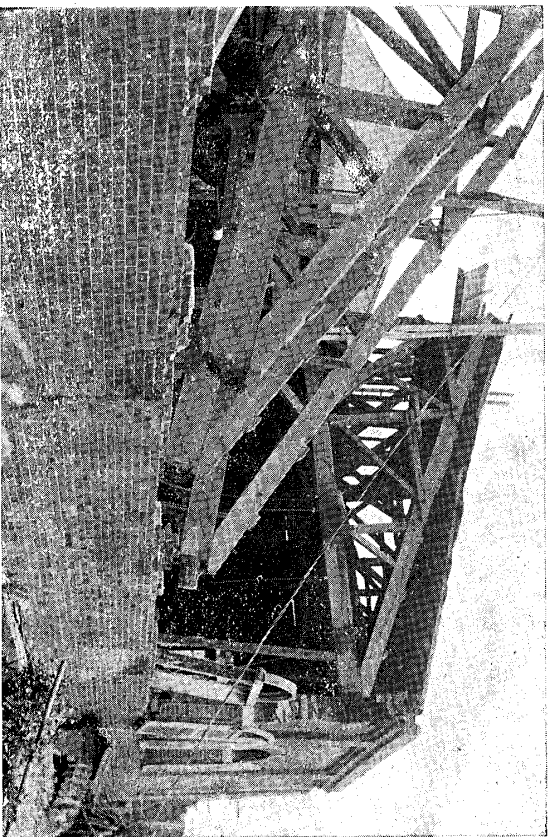
No. 245 寫真第二四五 府下向島 羽田調帶株式會社工場
