# 煉瓦造被害調査報告

囑託員 佐藤好

第百號丙上 煉瓦造被害調査報告

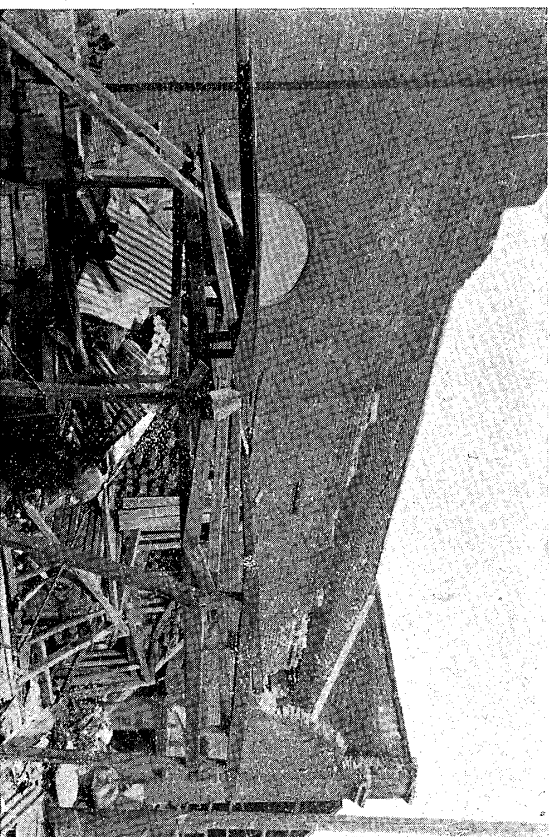
No. 246 寫真第二四六 府下隅田町 鐘ヶ淵紡績株式會社第一工場

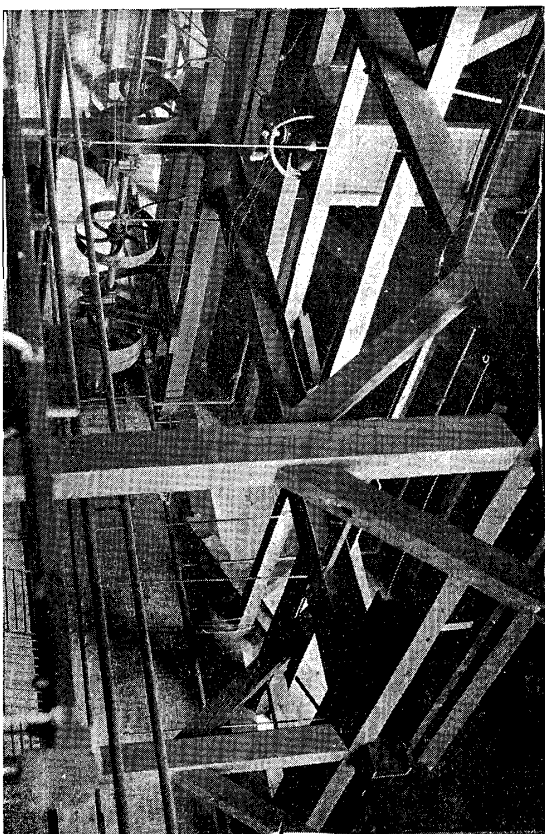
No. 251 寫真第二五一 府下龜戸町 日清紡績株式會社第一工場  
内部ノ二

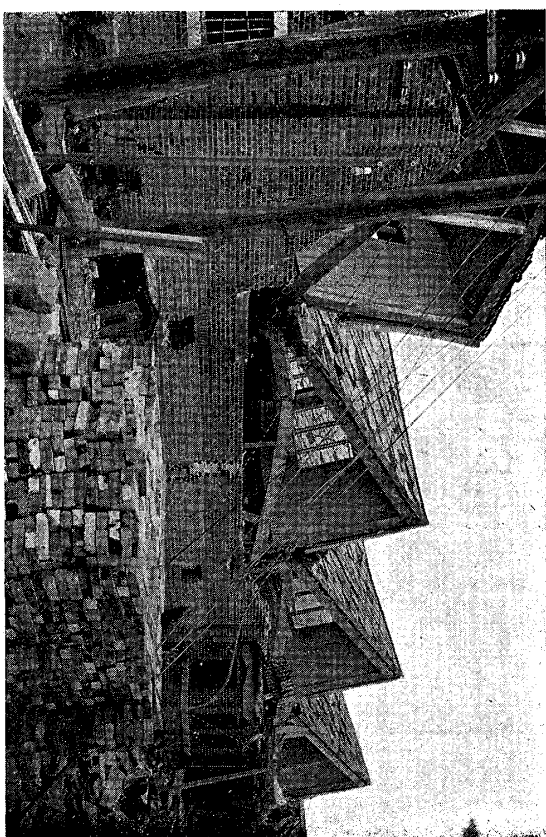
No. 249 寫真第二四九 府下龜戸町 東洋「モスリ」株式會社工場

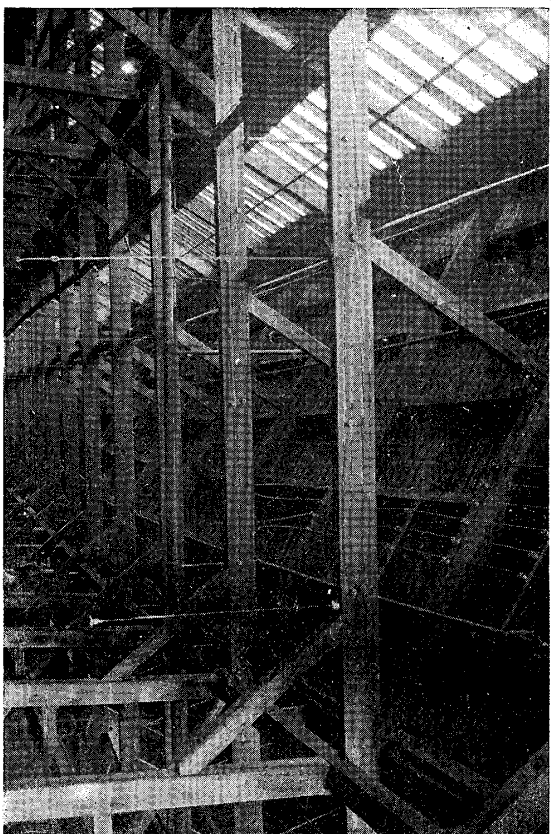
No. 252 寫真第二五二 同上内部ノ二

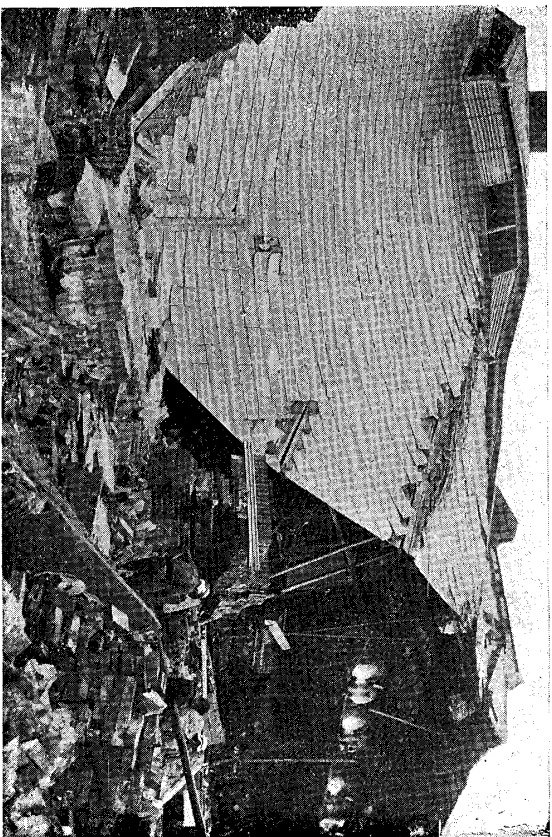
No. 250 寫真第二五〇 府下龜戸町 大日本鹽造株式會社工場

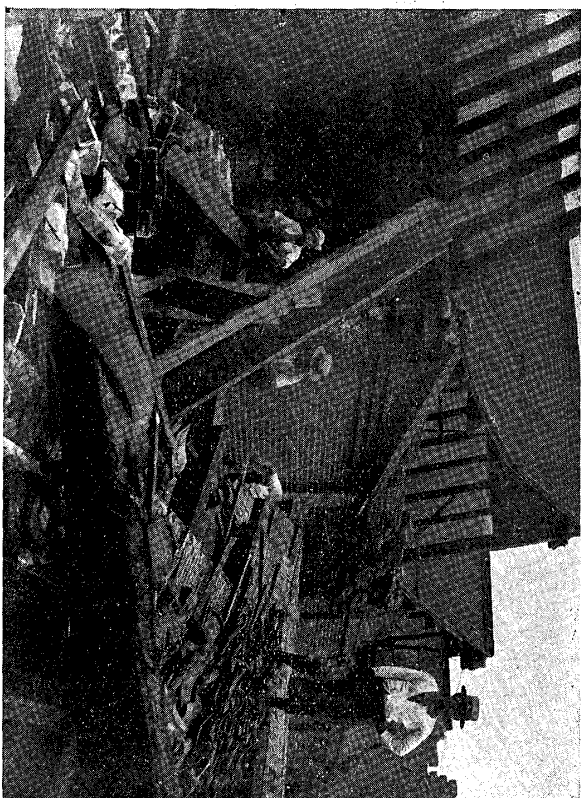
No. 255

寫真第二五五 同上

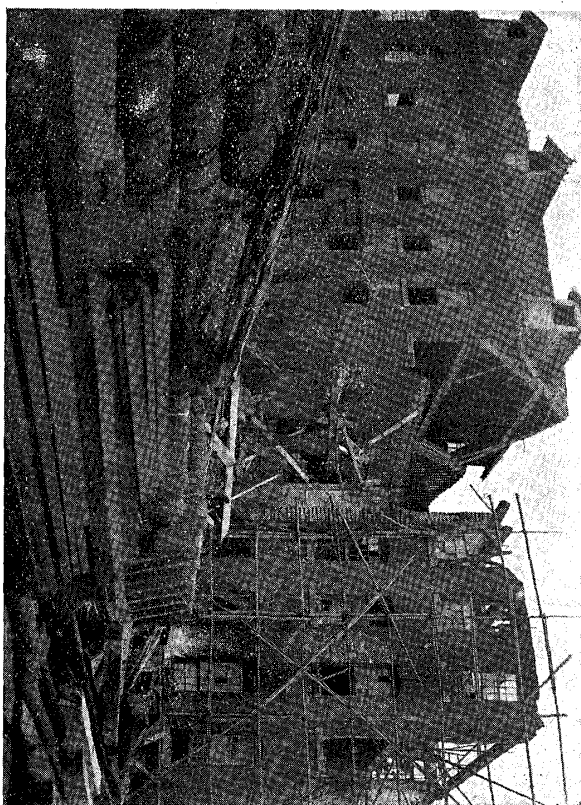
No. 253

寫真第二五三 府下王子町 王子製紙株式會社工場

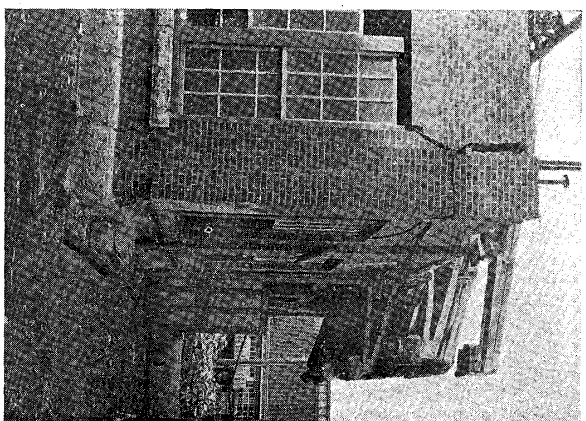
No. 256

寫真第二五六 府下王子町 印刷局抄紙部工場之一部

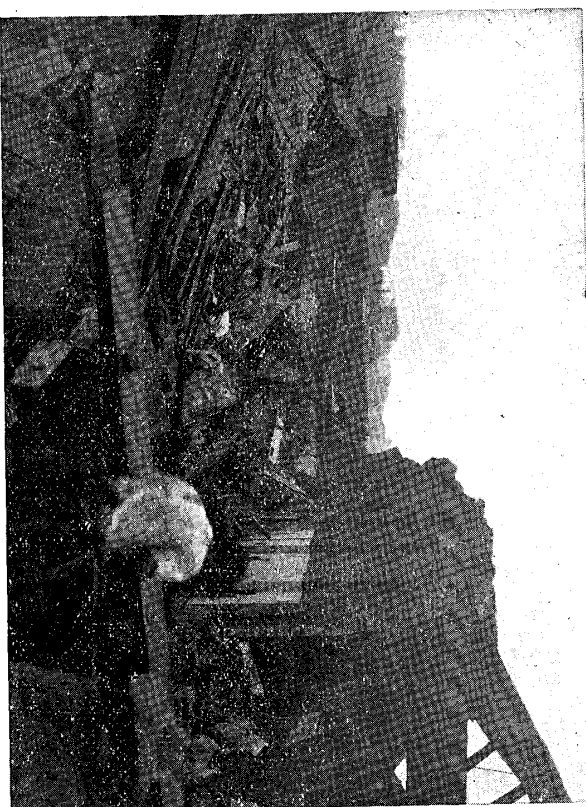
No. 254 寫真第二五四 府下王子町 東京毛織株式會社工場

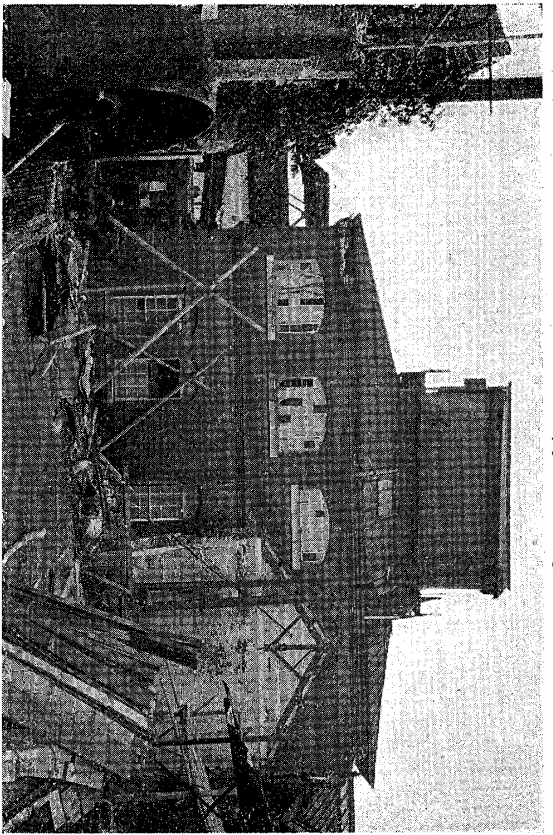
No. 259

寫真第二五九 同上 工場ノ三

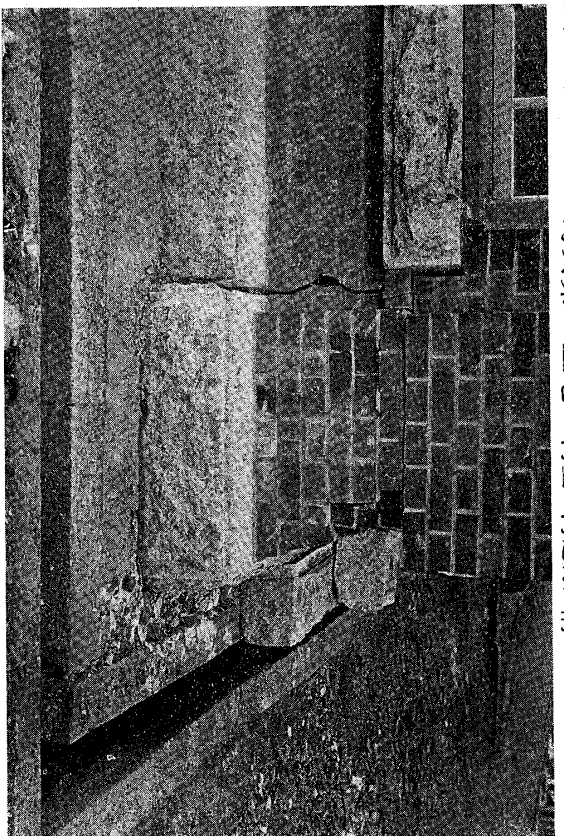
No. 257

寫真第二五七 同上 同建物ノ隅

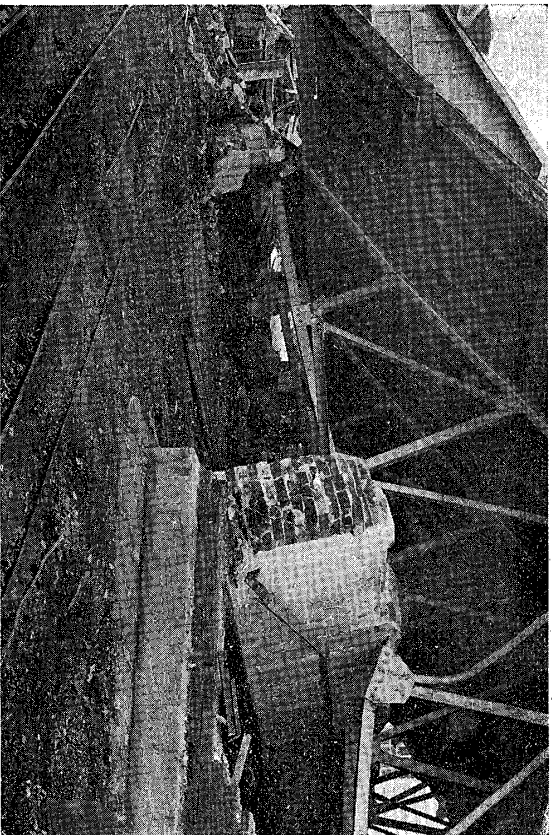
No. 280

寫真第二六〇 同上 工場ノ四

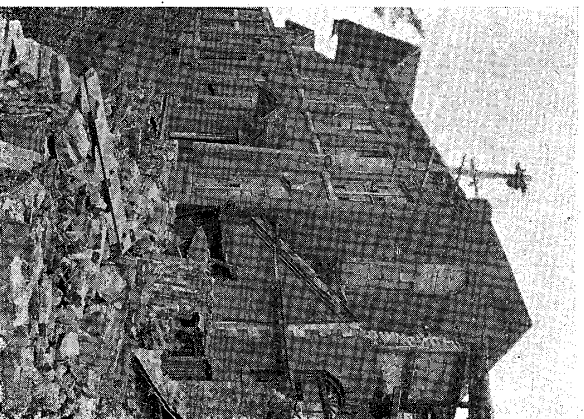
No. 258

寫真第二五八 同上 工場ノ二

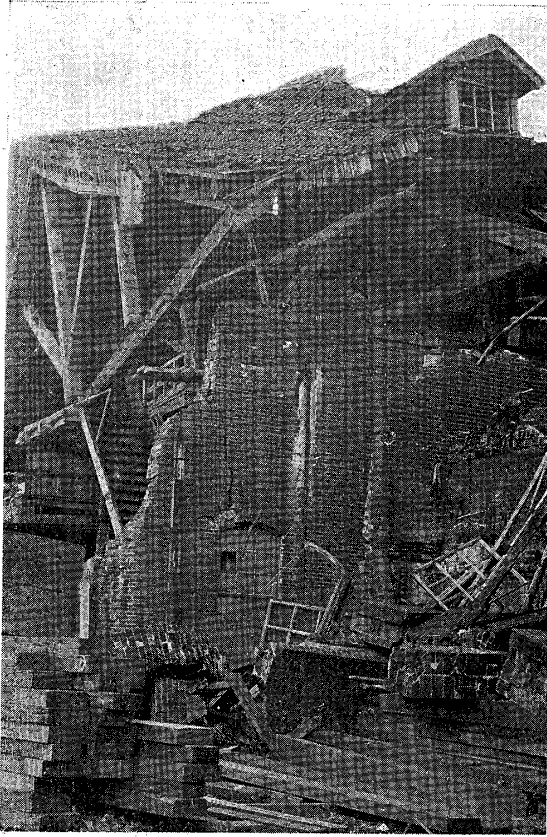
No. 263

寫眞第二六三 同上 工場ノ七

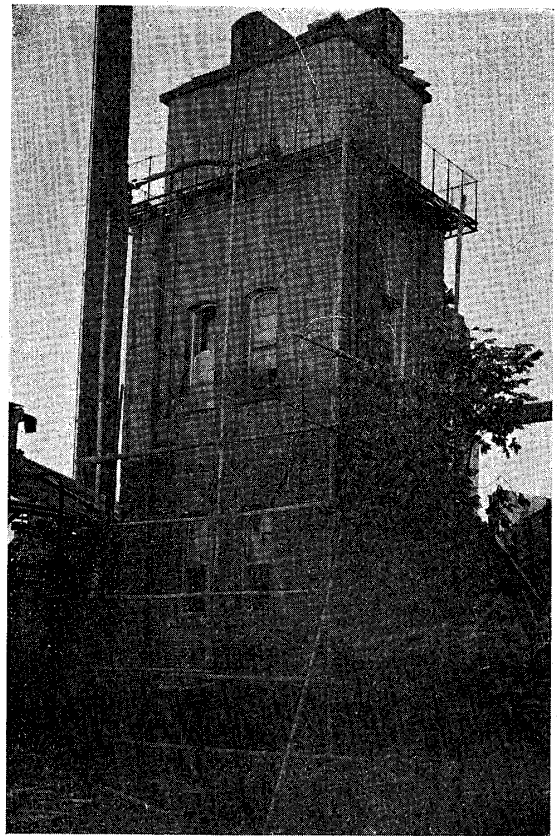
No. 261

寫眞第二六一 同上 工場ノ五

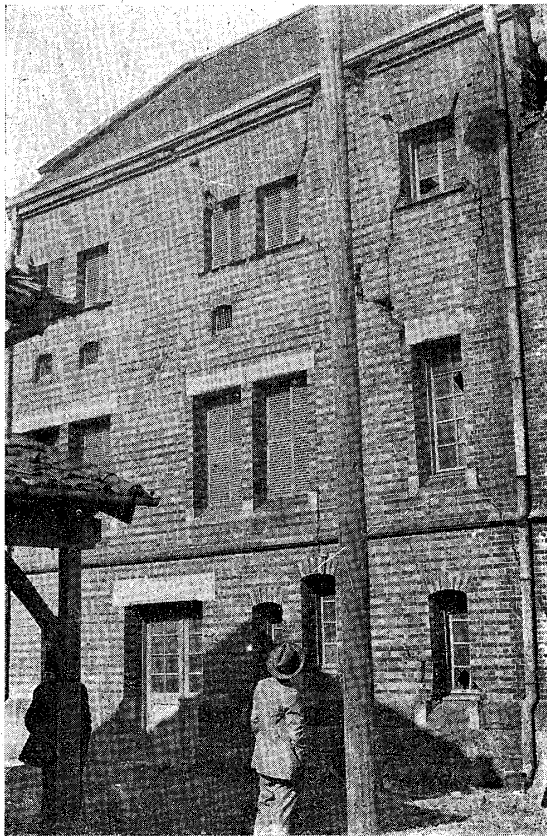
No. 264

寫眞第二六四 府下瀧ノ川 農事試驗場穀倉西側

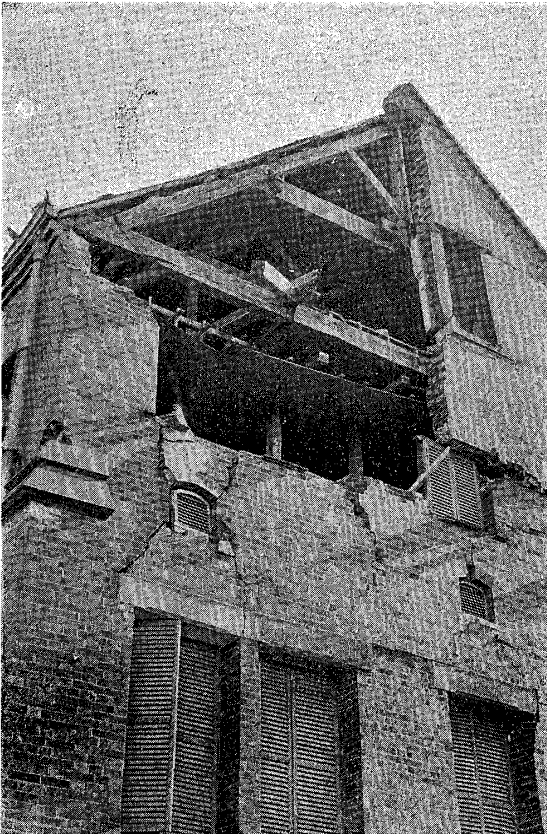
No. 267

寫真第二六七 同上 北妻

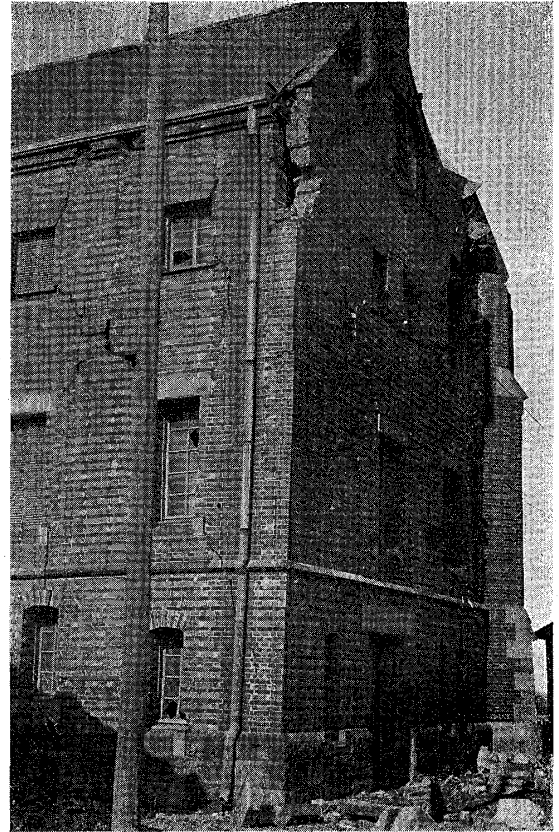
No. 265

寫真第二六五 同上 南妻

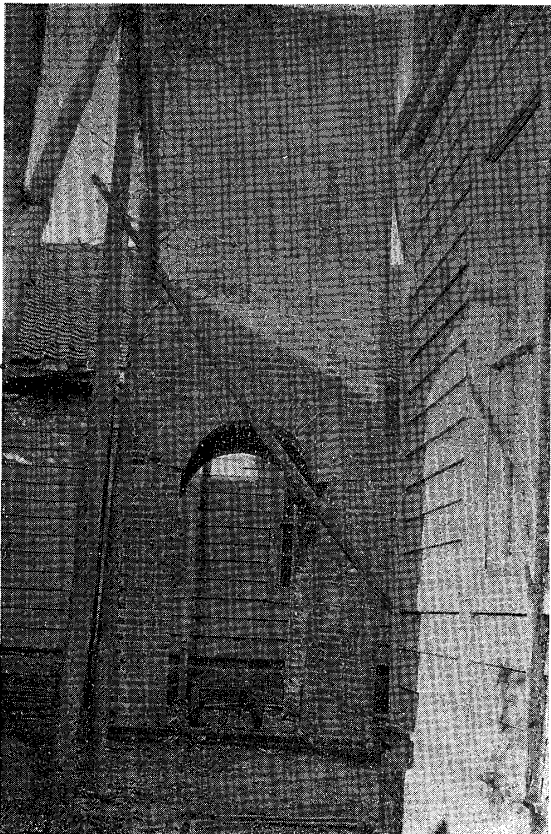
No. 268

寫真第二六八 農事試驗場水槽塔

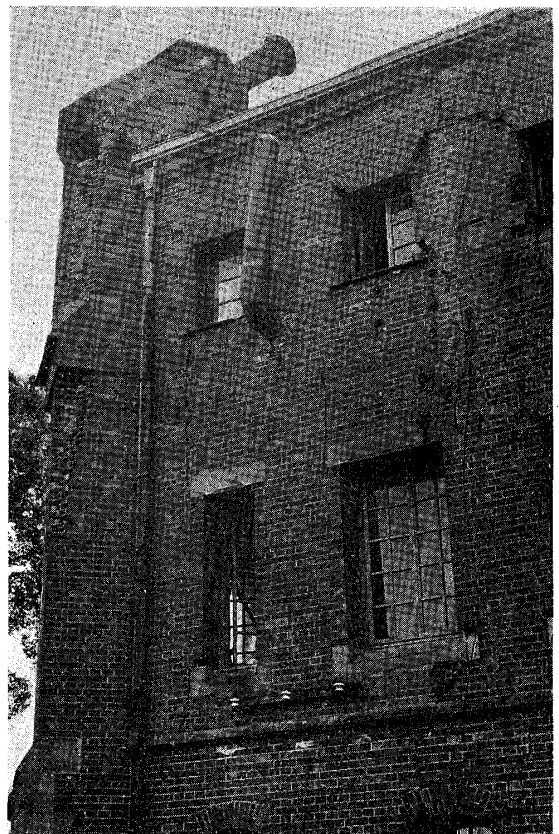
No. 266

寫真第二六六 同上 東側

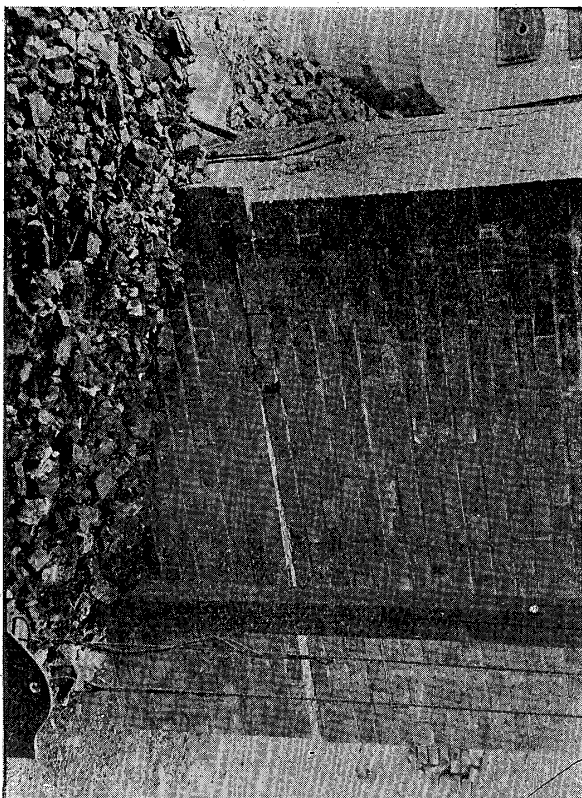
No. 271

寫真第二七一 農事試驗場煙突底部

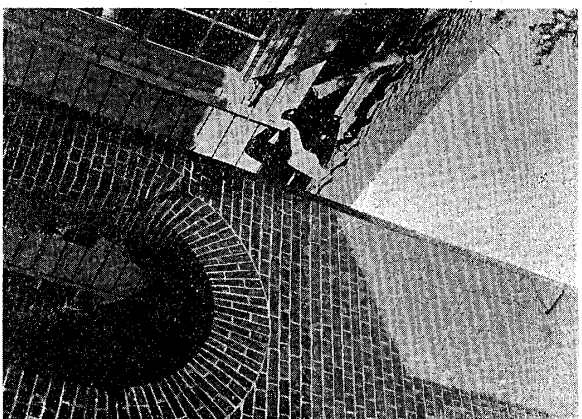
No. 269

寫真第二六九 同上柱頂

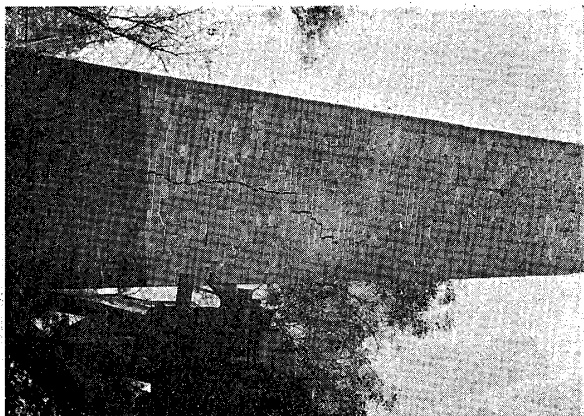
No. 272

寫真第二七二 同上煙突上部

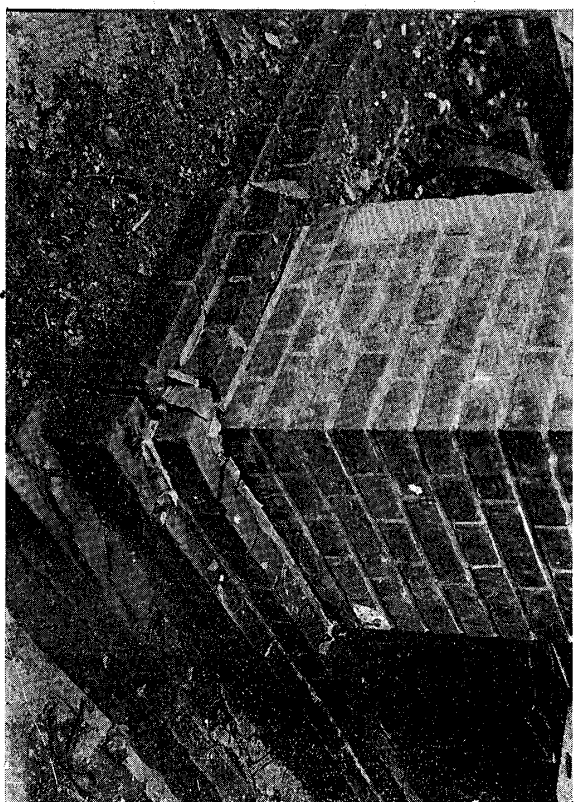
No. 270

寫真第二七〇 同上柱脚

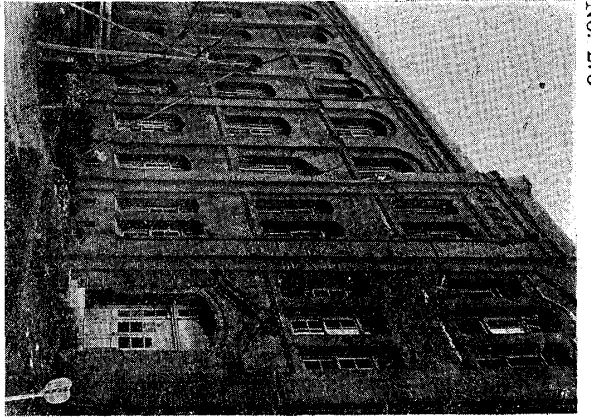
No. 275

寫真第二七五  
府下板橋町 煙草專賣局  
澁橋工場第一工場北側

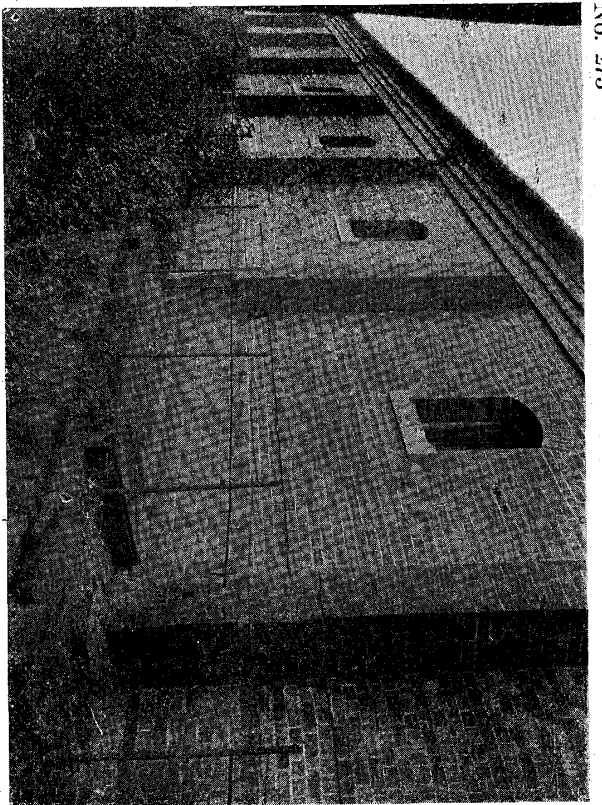
No. 273

寫真第二七三  
府下板橋町 陸軍兵器廠  
倉庫ノ一

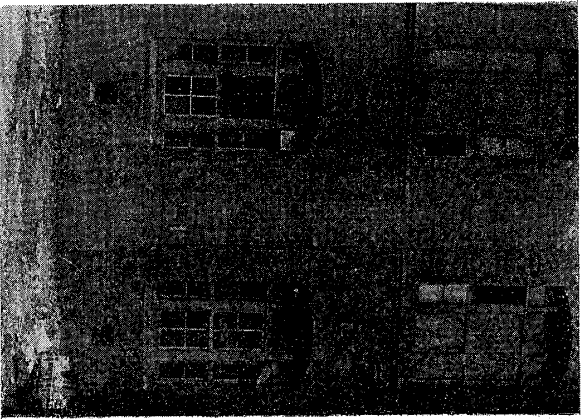
No. 276

寫真第二七六 同 建物東側

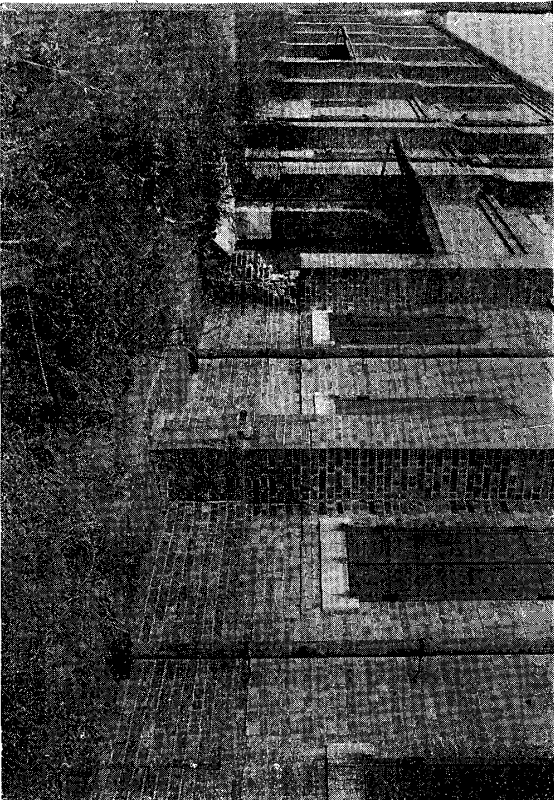
No. 274

寫真第二七四 同上ノ二

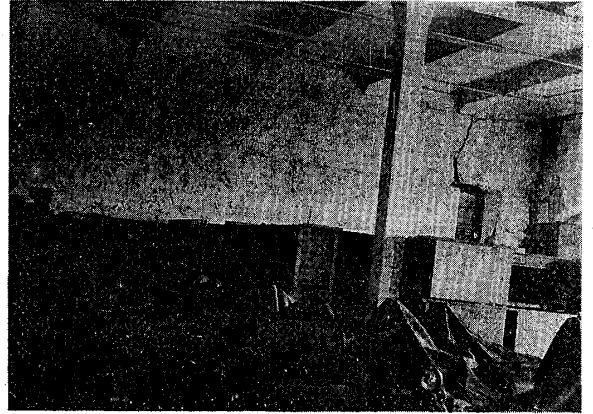
No. 280 寫真第二八〇 同建物 三階内部  
間仕切壁

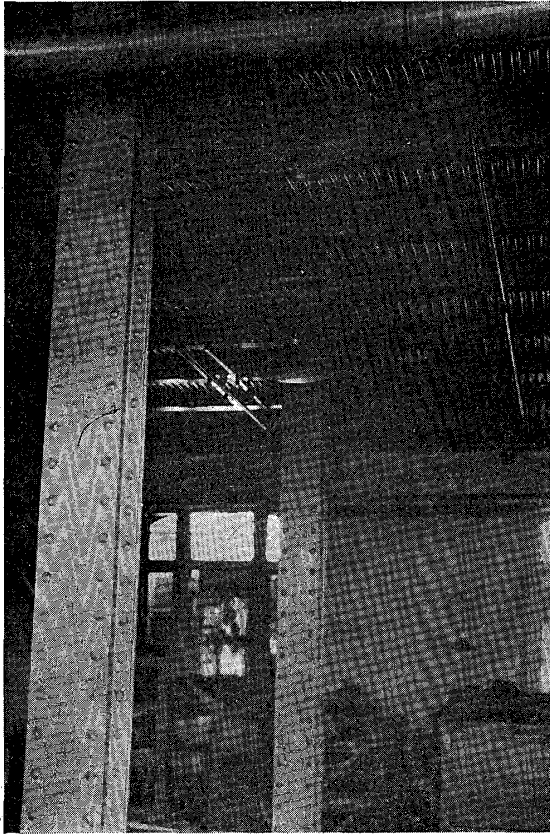
No. 278

寫真第二七八 府下淀橋町  
淀橋專賣局 事務所二階床構造

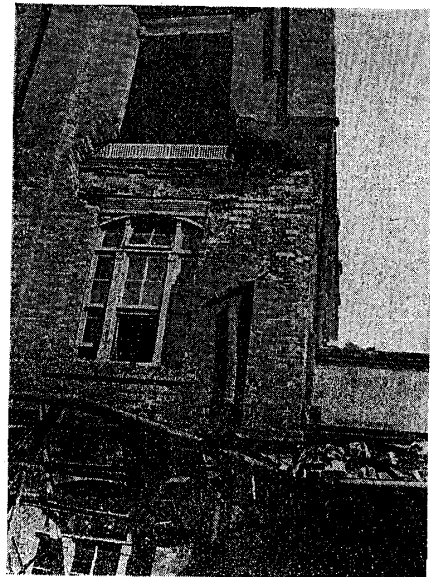
No. 279

寫真第二七九 同建物ノ一部

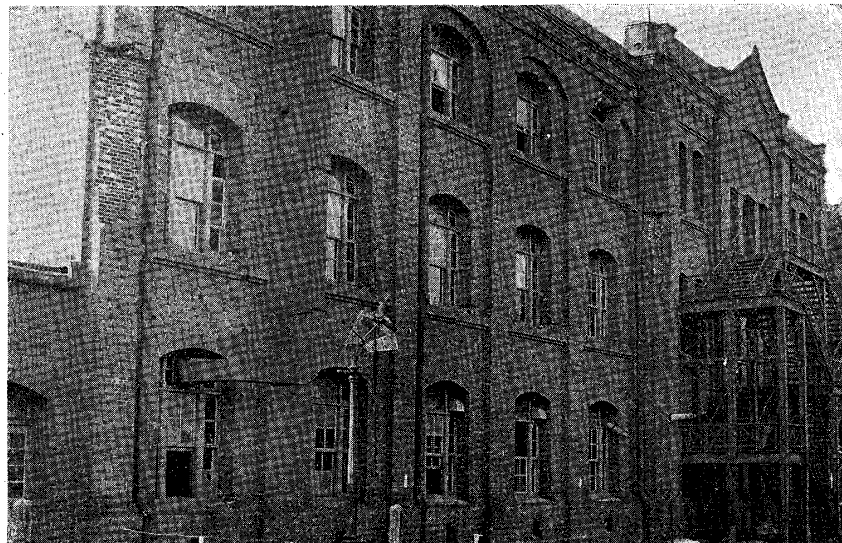
No. 277

寫真第二七七 府下淀橋町  
第一號工場東側 淀橋煙草專賣局

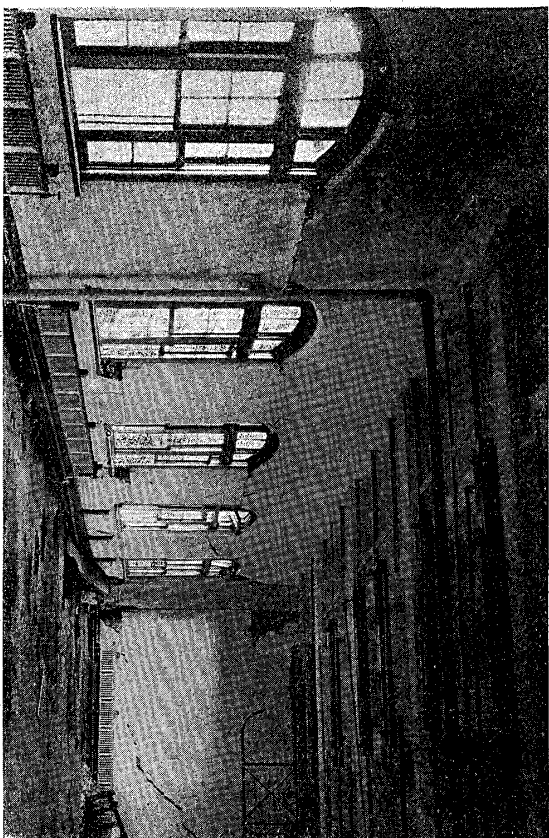
No. 283

寫真第二八三 同建物三階北壁内面

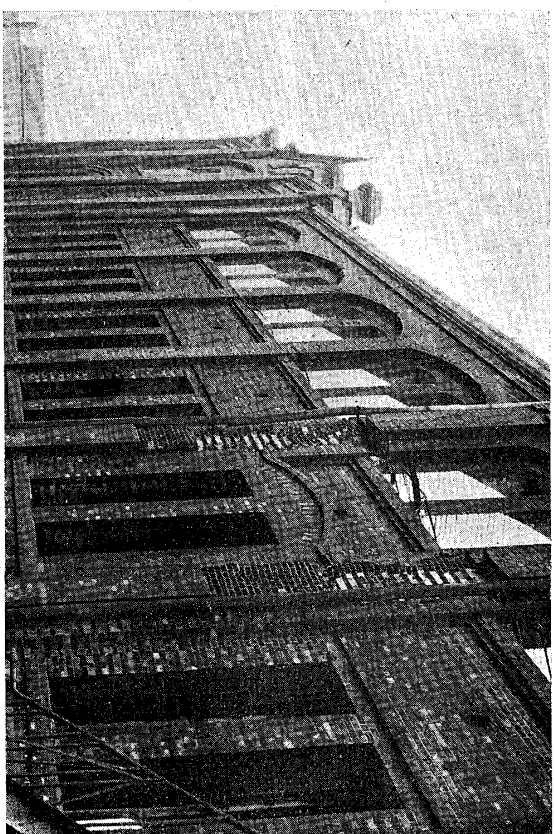
No. 281

寫真第二八一 府下淀橋 淀橋烟草賣局 工場北側壁

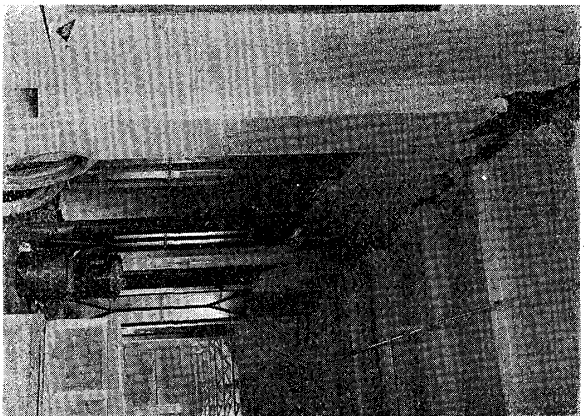
No. 284

同建物南側事務所鐵筋クリト造トノ接合部分コ

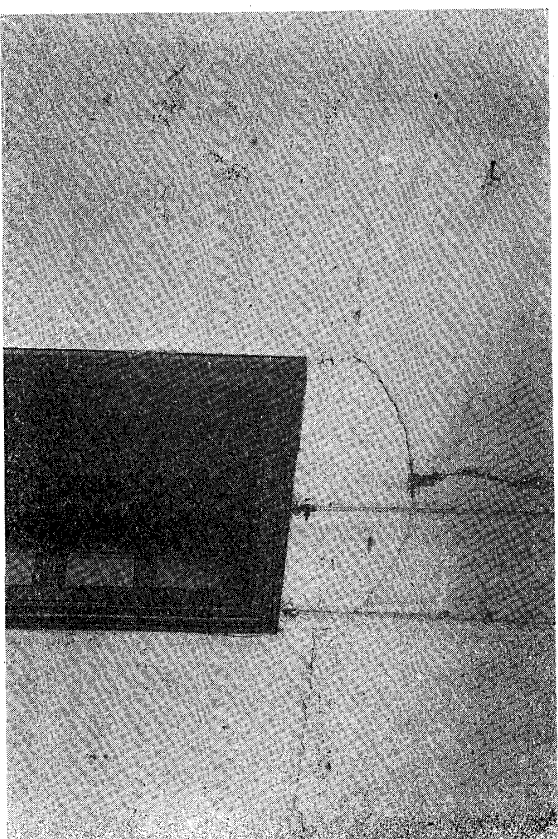
No. 282

寫真第二八二 同上 内部三階間仕切

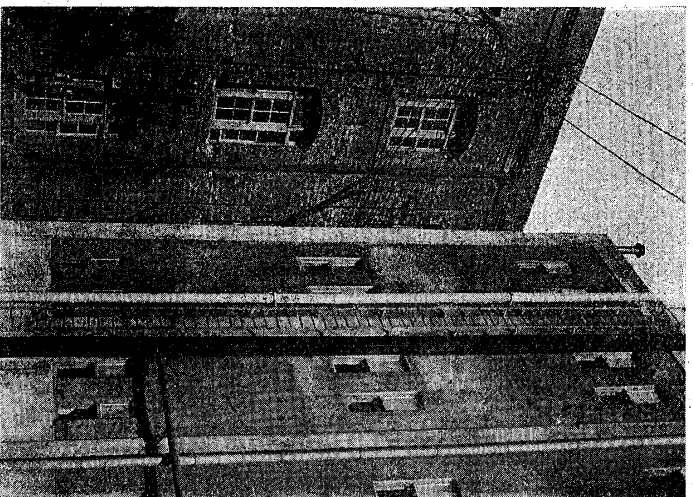
寫真第二八七 同建物南面ト便所  
(鐵筋コンクリート三階建)  
No. 287

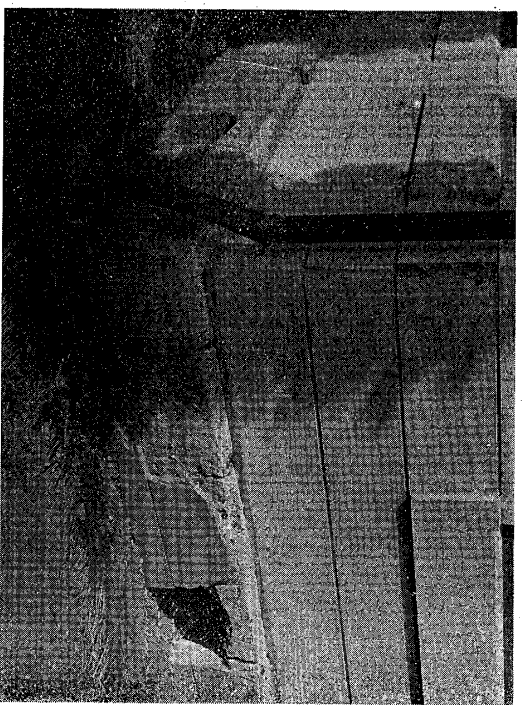
寫真第二八五 府下澁橋町 澁橋煙草專賣局  
御料葎製造所東南ノ隅  
No. 285

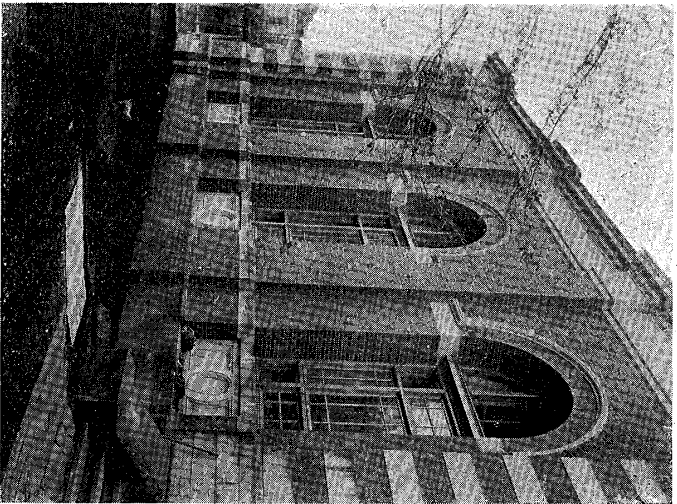
寫真第二八八 府下澁橋町  
東京市澁橋淨水場 動力室東正面  
No. 288

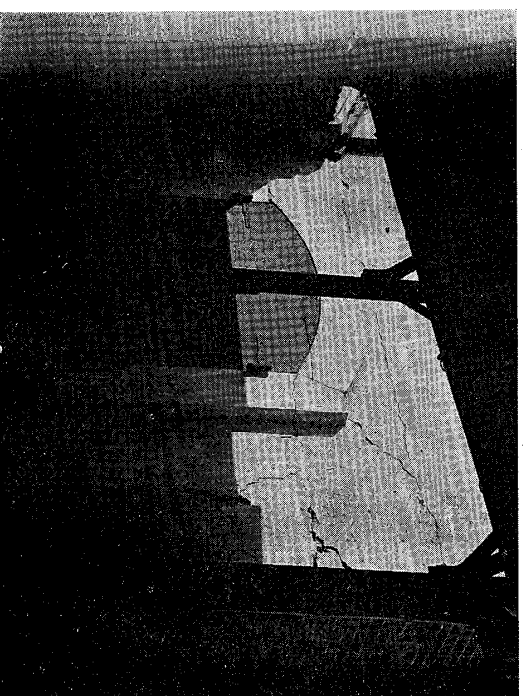
寫真第二八六 府下澁橋町 澁橋煙草專賣局  
第一工場倉庫  
No. 286

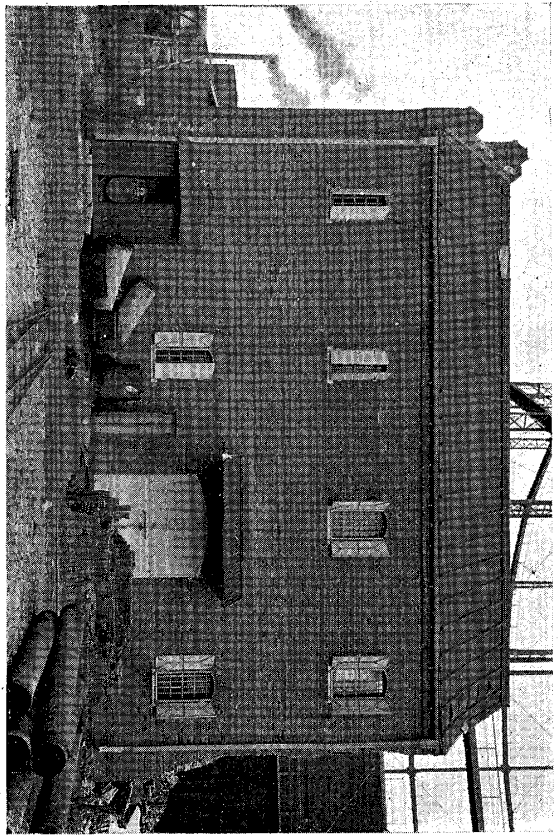
No. 291

寫真第二九一 府下大森町 東京瓦斯株式會社  
大森工場西南側壁

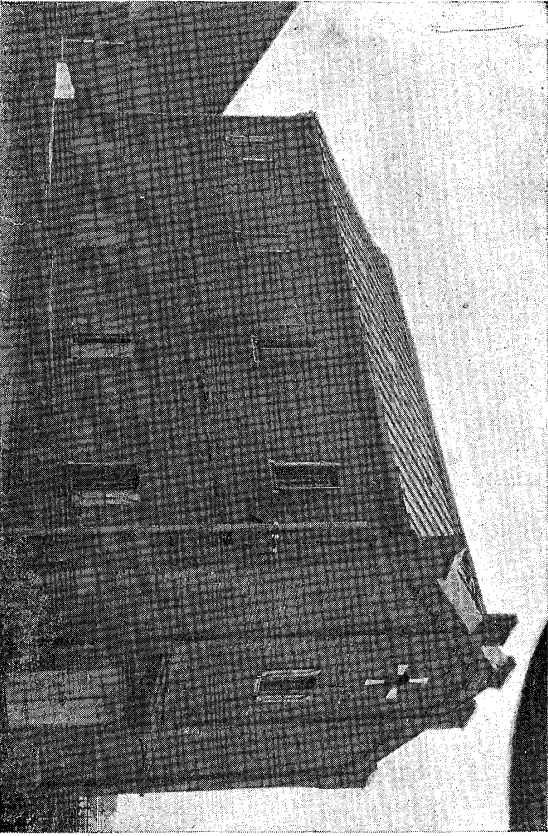
No. 292

寫真第二九二 同建物東北側壁及ヒ妻壁

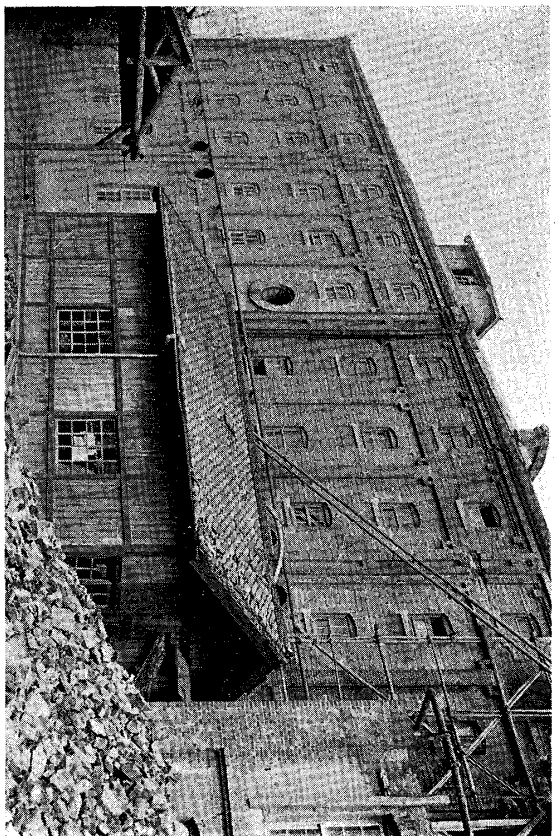
No. 289

寫真第二八九 府下目黒町 大日本「ビール」株式會社  
目黒工場 麥芽乾燥室南側

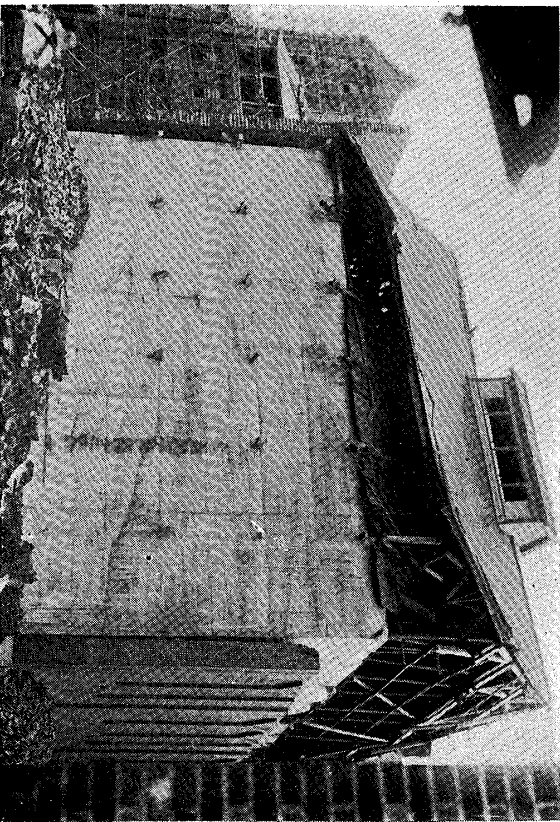
No. 290

寫真第二九〇 同工場麥芽貯藏庫(瓶ノ倒潰)

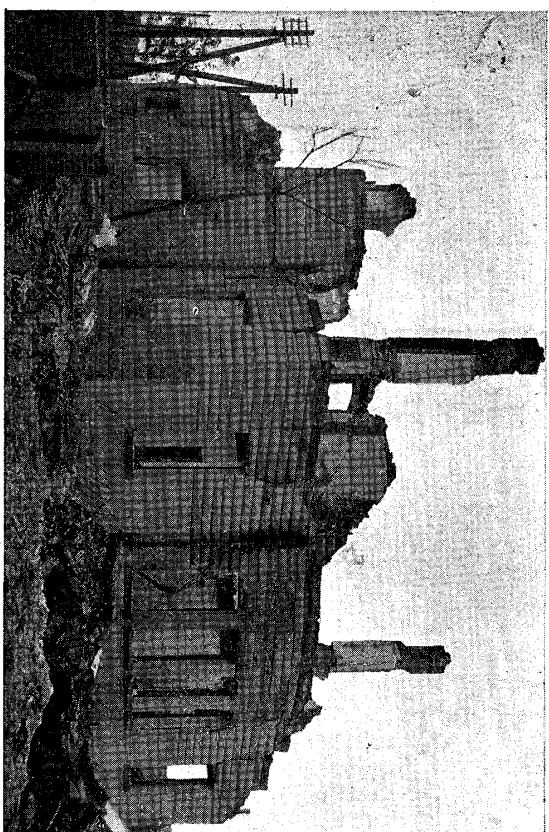
No. 3 寫真第三 麴町區大手町 大日本私立衛生會事務所 東南面

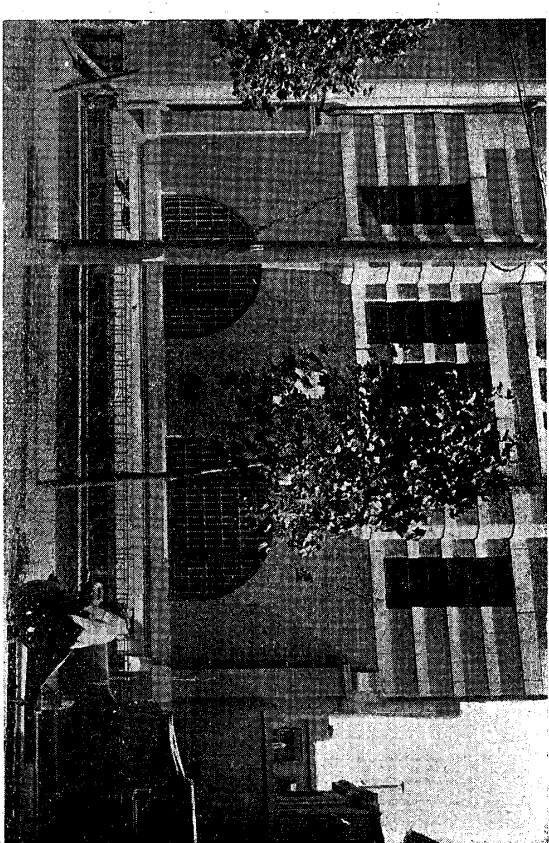
No. 1 寫真第一 麴町區有樂町 報知新聞社別館 西面

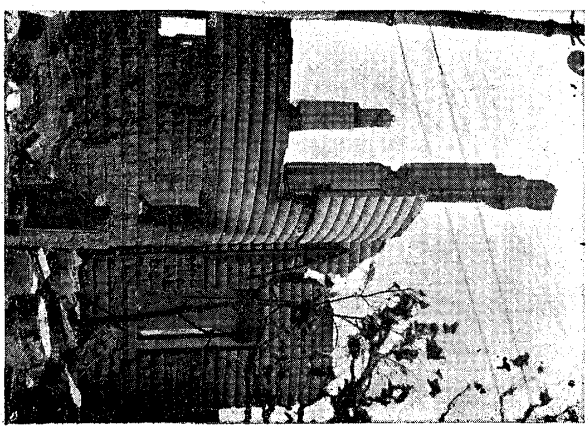
No. 4

寫真第四 同上 西南都

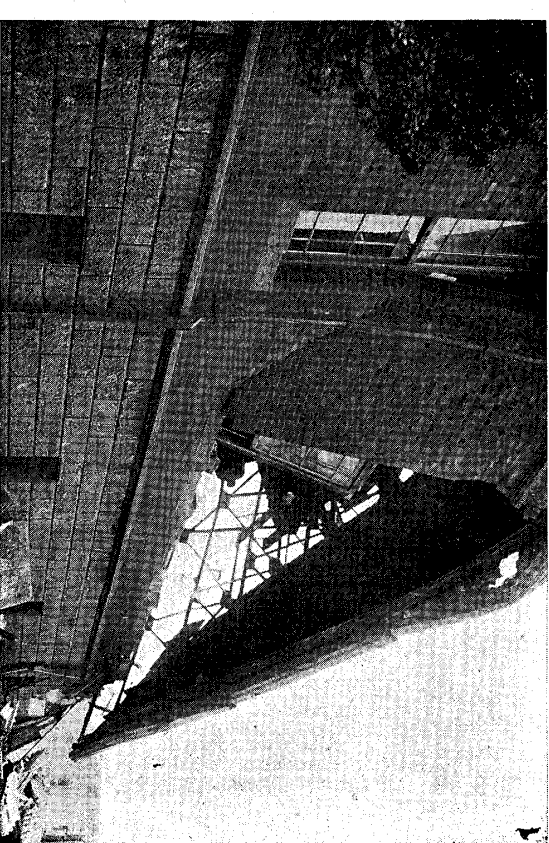
No. 2 寫真第二 麴町區有樂町 東京電燈株式會社有樂町 變電所 北側

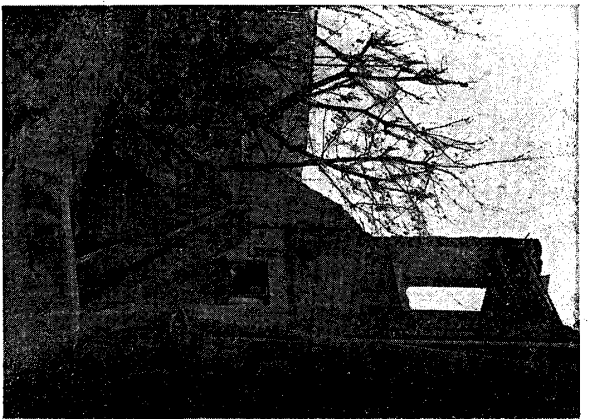
No. 5

寫真第五 大手町通、丸ノ内、印刷局活版部工場ノ一

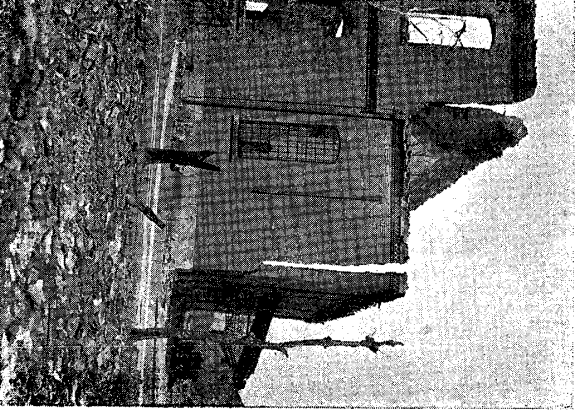
No. 8

寫真第八 同上、東南隅

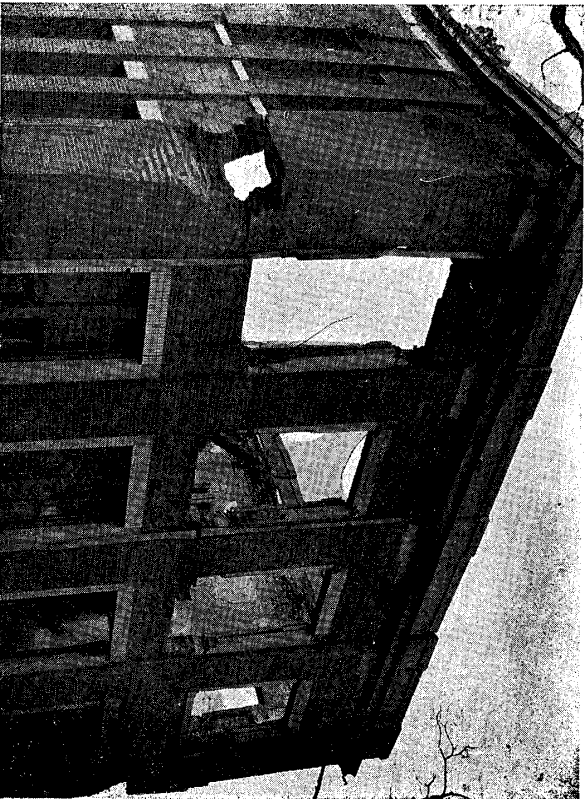
No. 6

寫真第六 同上、工場ノ二、新築

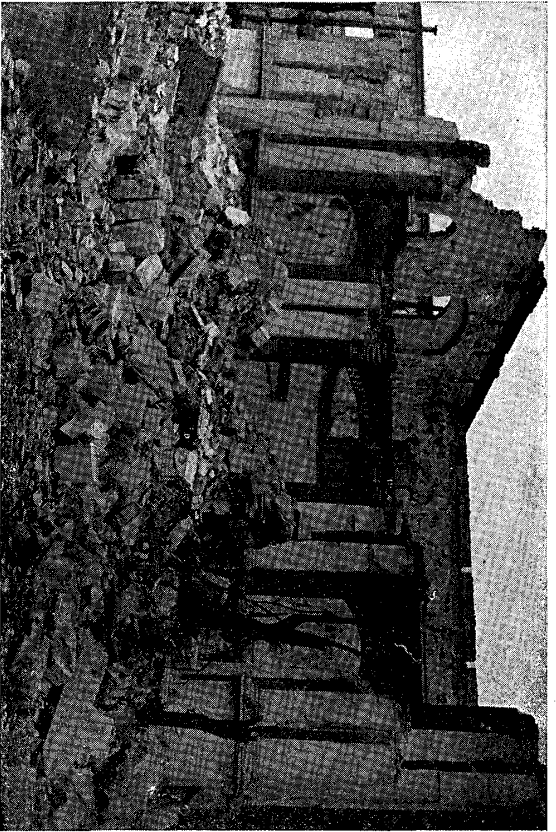
No. 11 寫真第一一 麴町區丸ノ内 印刷局活版部玄關

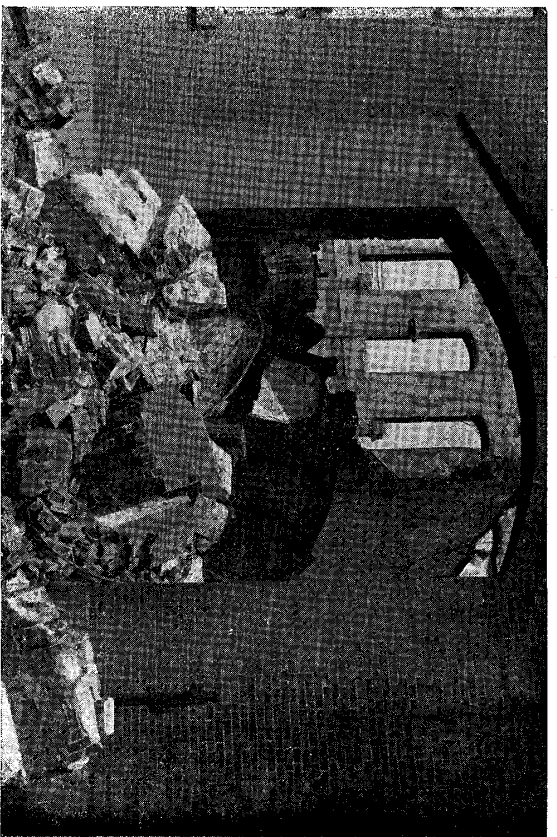
No. 9 寫真第九 麴町區大手町 印刷局印刷部分工場

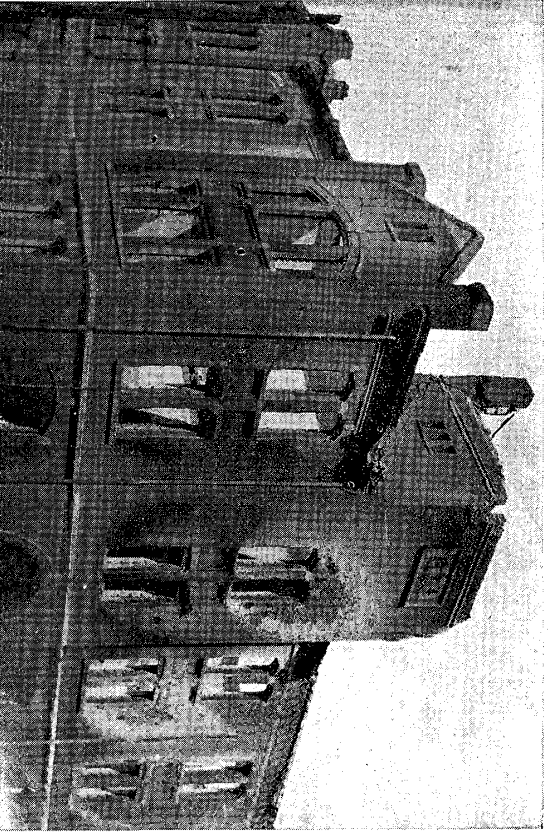
No. 12 寫真第一二 麴町區丸ノ内 煙草專賣局

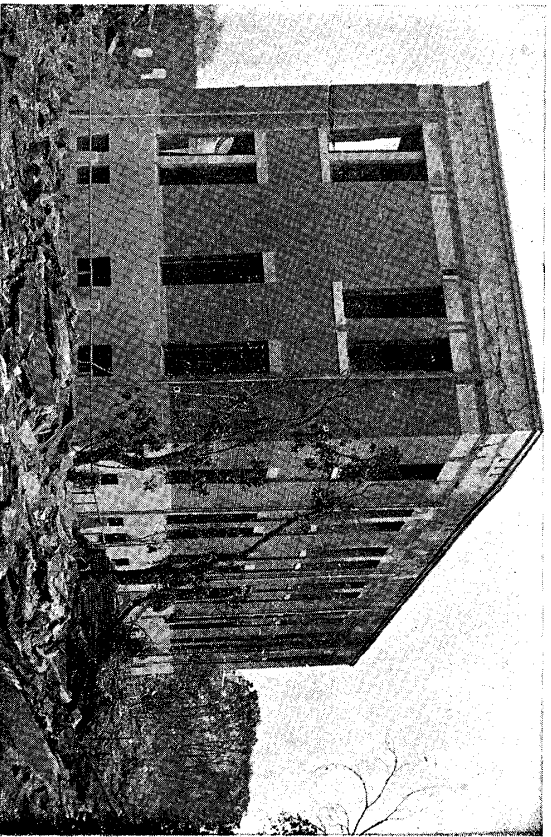
No. 10 寫真第一〇 麴町區大手町 印刷局工作課

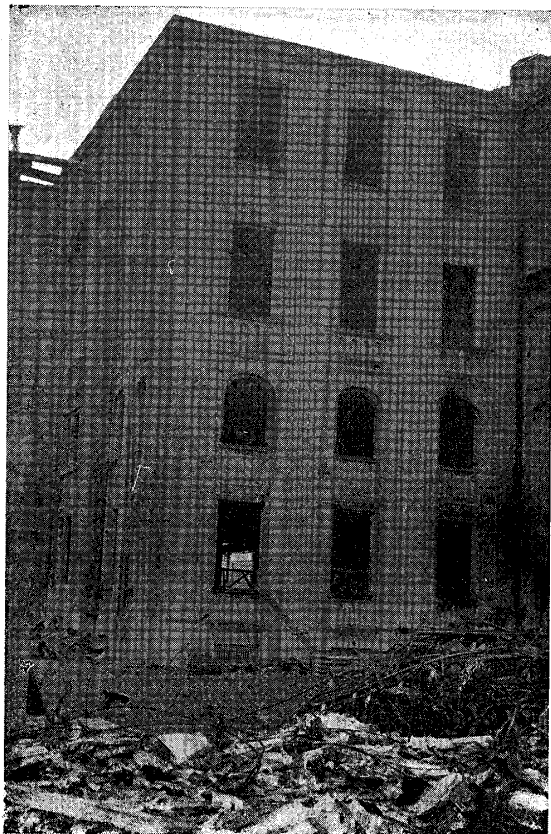
No. 15 寫真第一五 同上 東北隅
