# 煉瓦造被害調査報告

囑託員 佐藤好

第百號丙上 煉瓦造被害調査報告

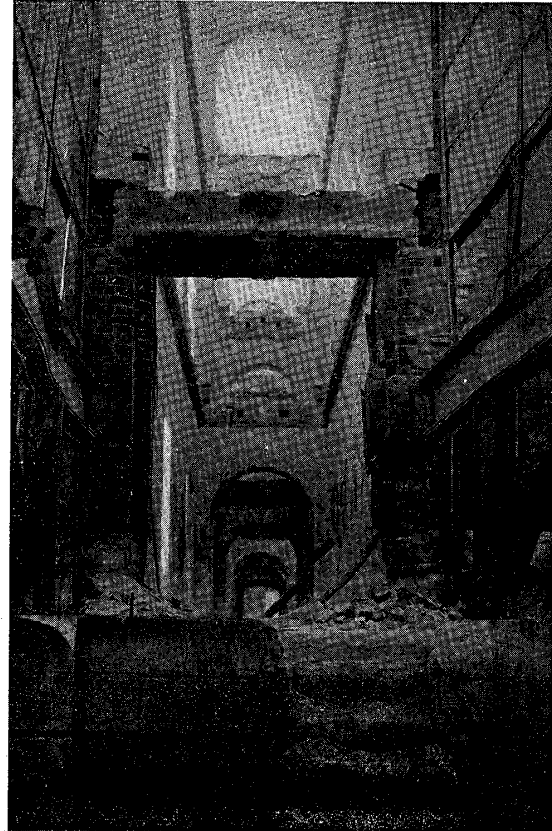
No. 13 寫真第一三 麴町區丸ノ内 煙草  
專賣局渡廊下

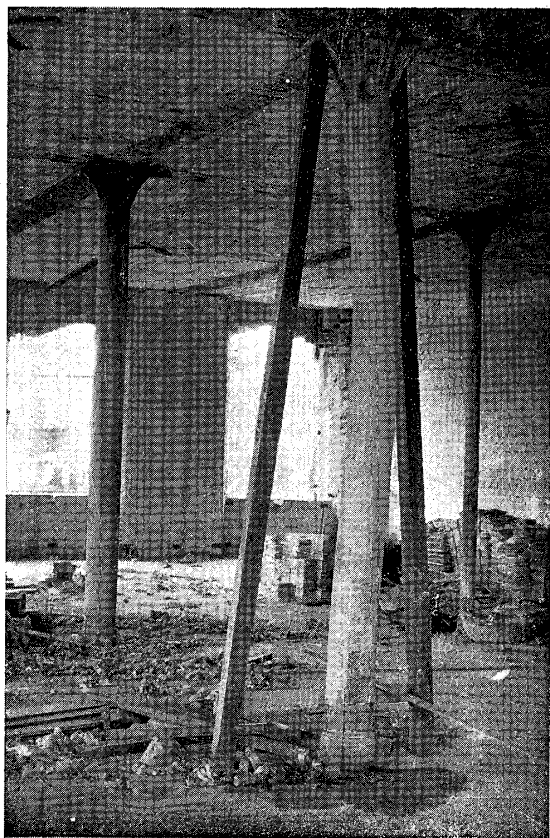
No. 16 寫真第一六 同上 内部

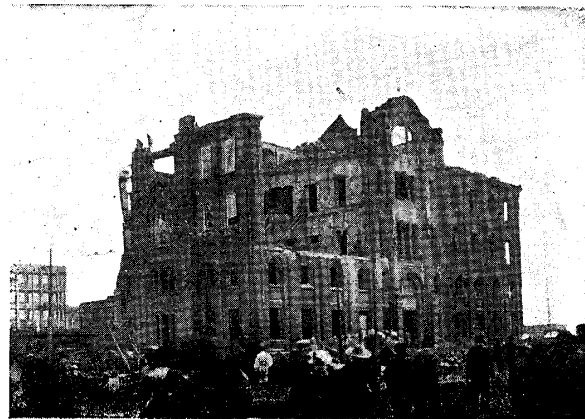
No. 14 寫真第一四 麴町區永樂町三丁目  
高田商會本店

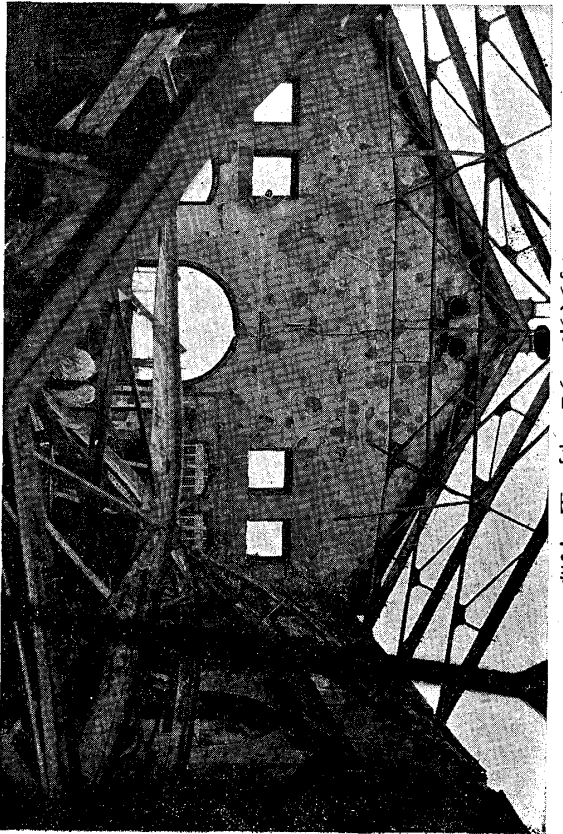
No. 19

寫真第一九 同上 內部

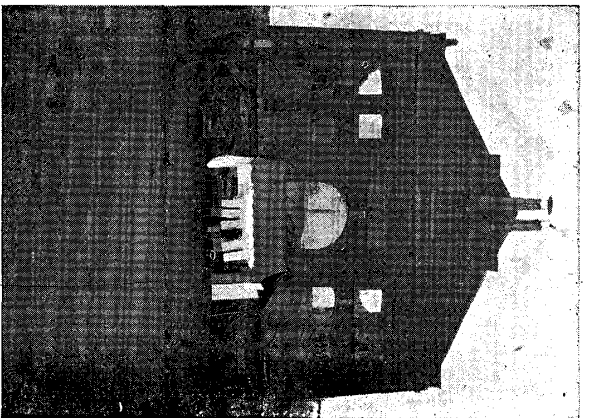
No. 17

寫真第一七  
總町區永樂町三丁目  
鐵道有電氣變壓所北正面

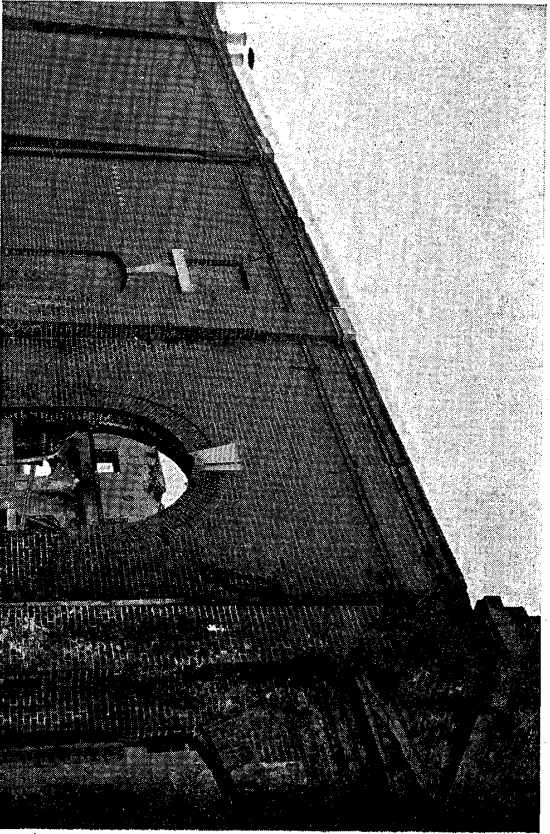
No. 20

寫真第二〇 同上 西側面

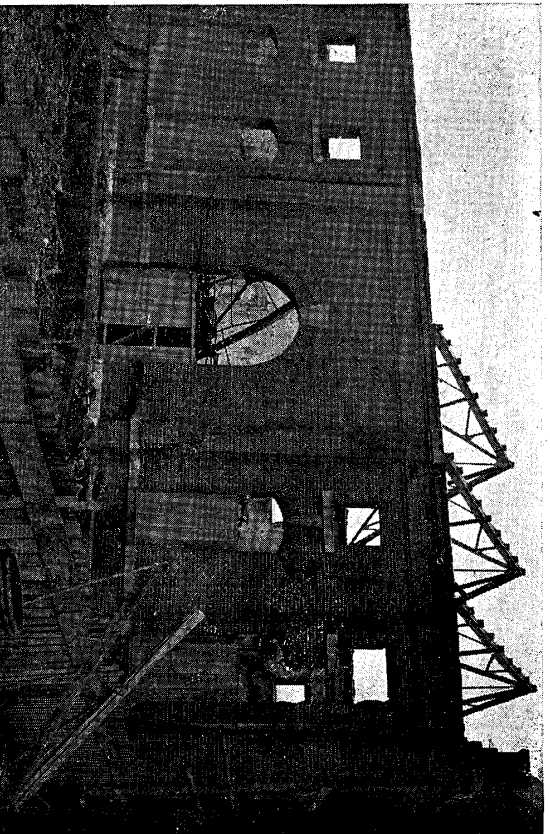
No. 18

寫真第一八 同上 東側面

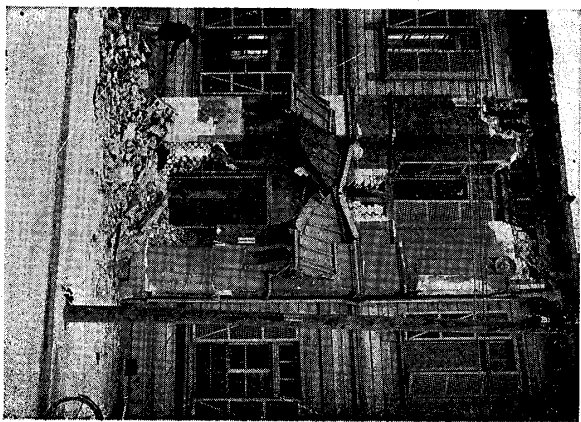
No. 23

寫真第三 麴町區內寺町 某事務所入口

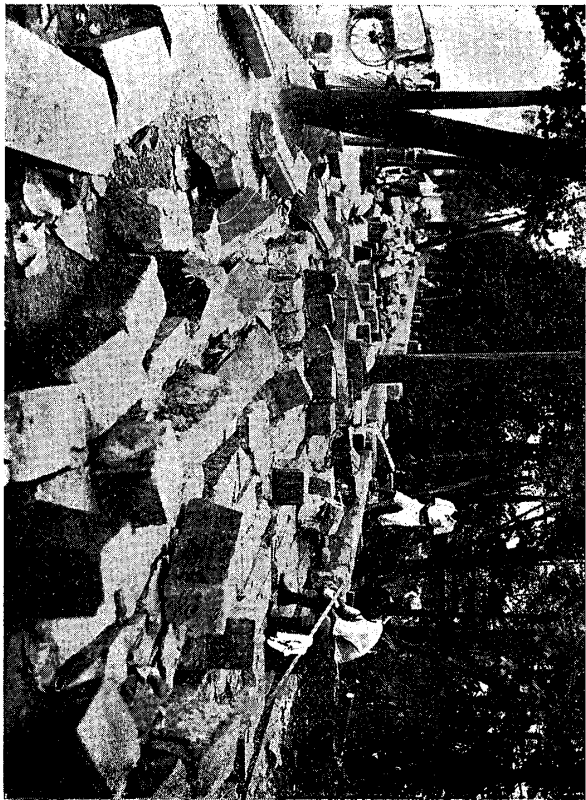
No. 21

寫真第一 日比谷公園前石塀

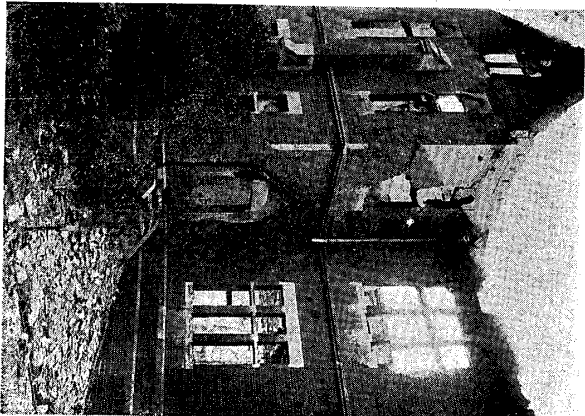
No. 24

寫真第二四 麴町區虎ノ門 維新史料編纂會

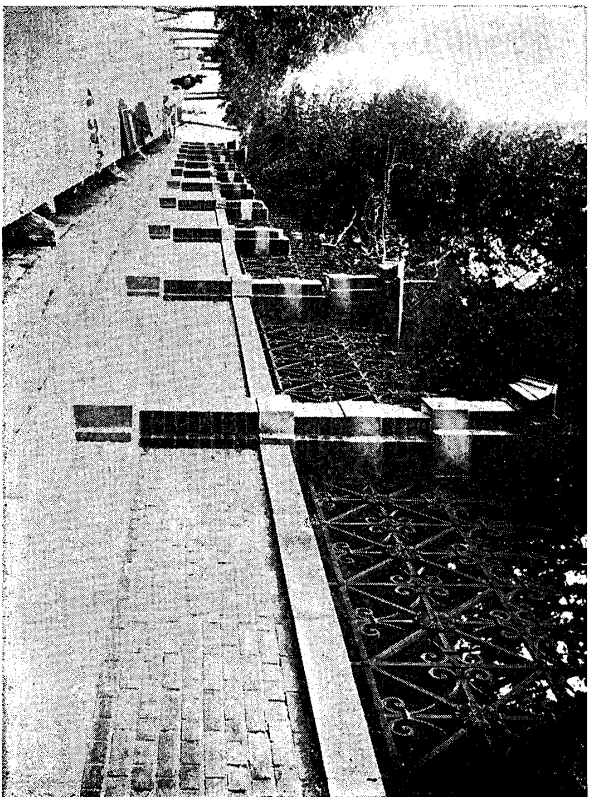
No. 22

寫真第二二 海軍大臣官舎塀

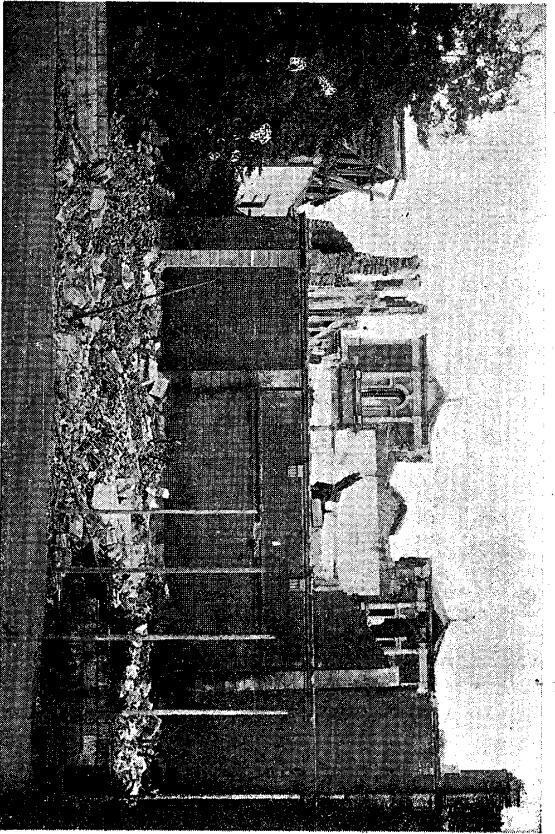
No. 27 寫真第二七 麴町區三年町 舊工部大學講堂背面

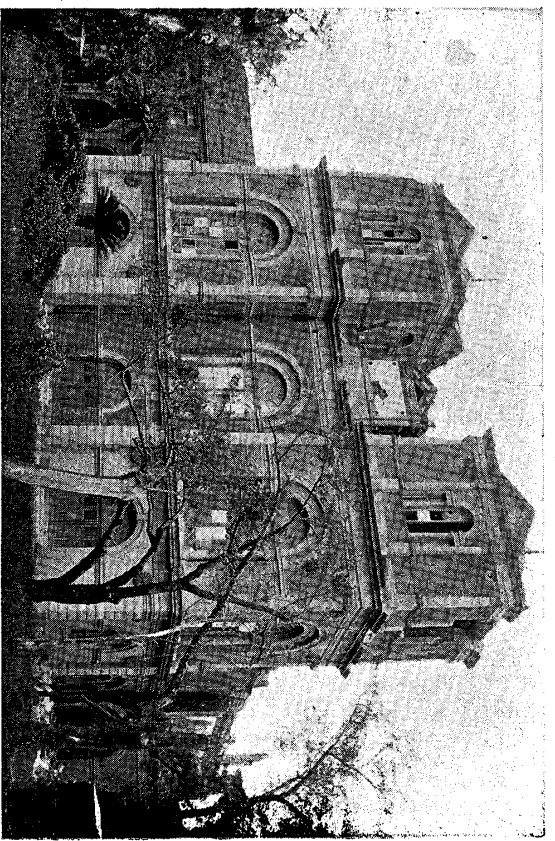
No. 25 寫真第二五 麴町區虎ノ門 舊工部大學講堂、圖書寮

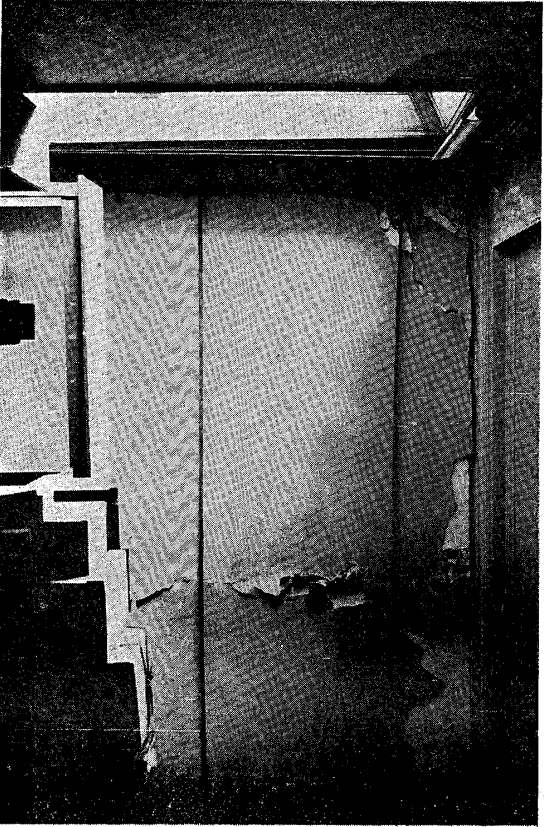
No. 28 寫真第二八 麴町區三年町 舊工部大學內部

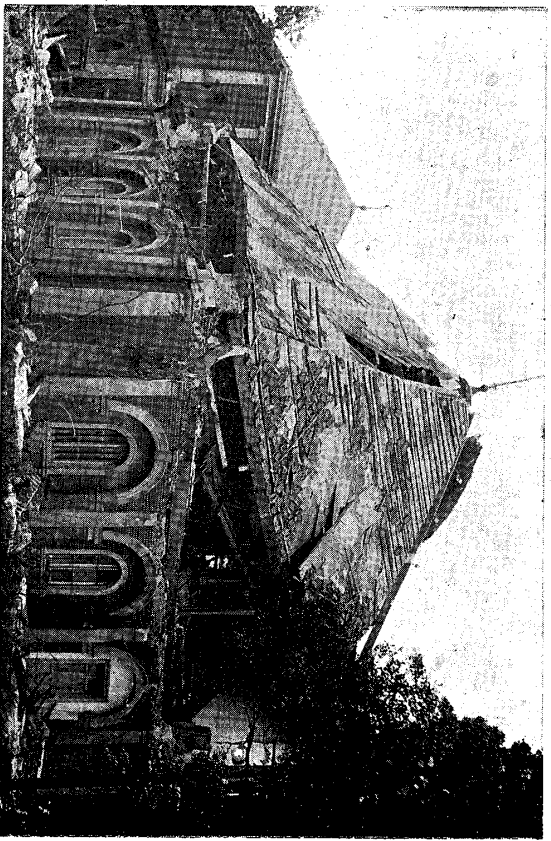
No. 26 寫真第二六 同上 教室

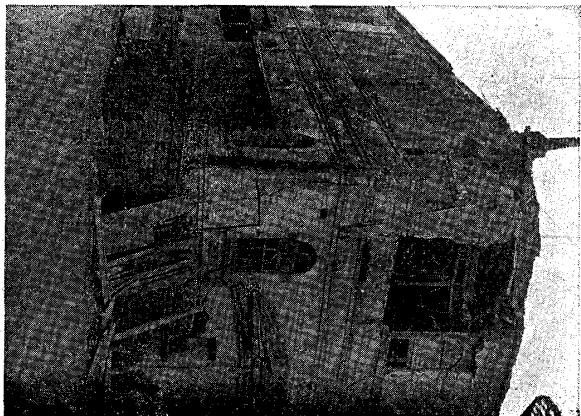
No. 31

寫真第三一 麹町區三番町「九段電話局舊附

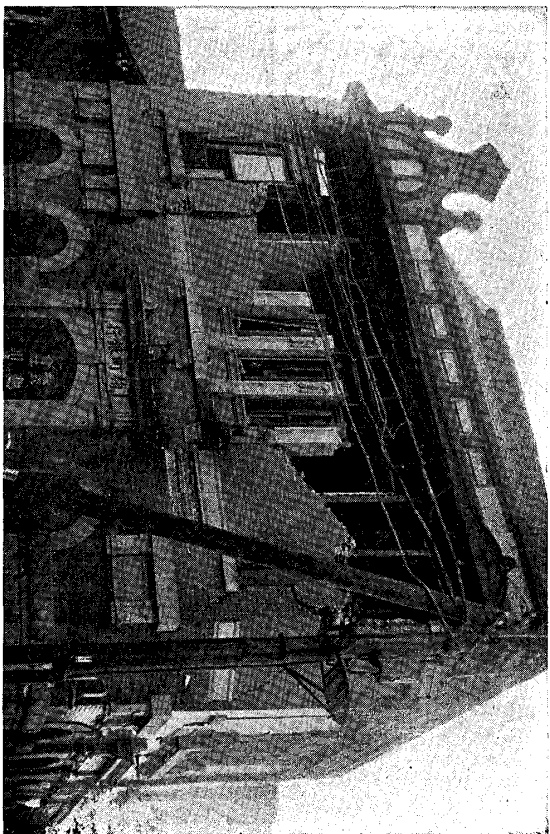
No. 29

寫真第二九 麹町區五丁目 麹町銀行東正面

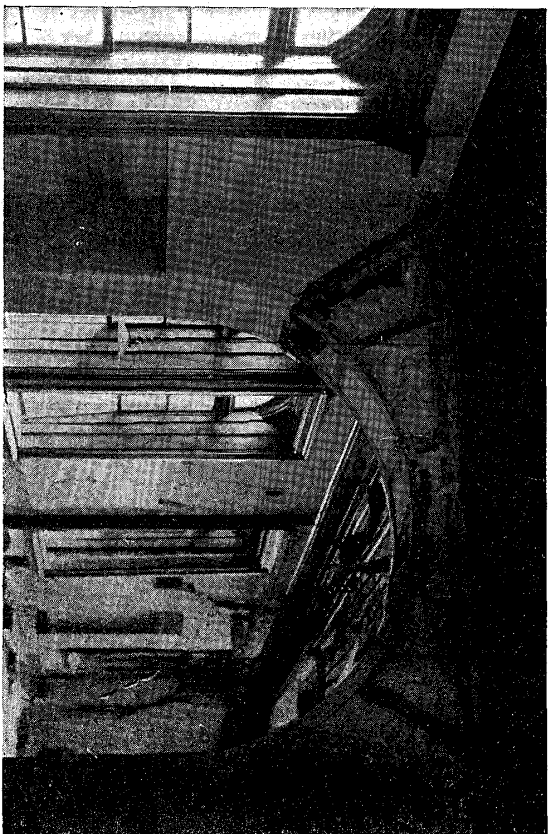
No. 32

寫真第三二 同上 內部

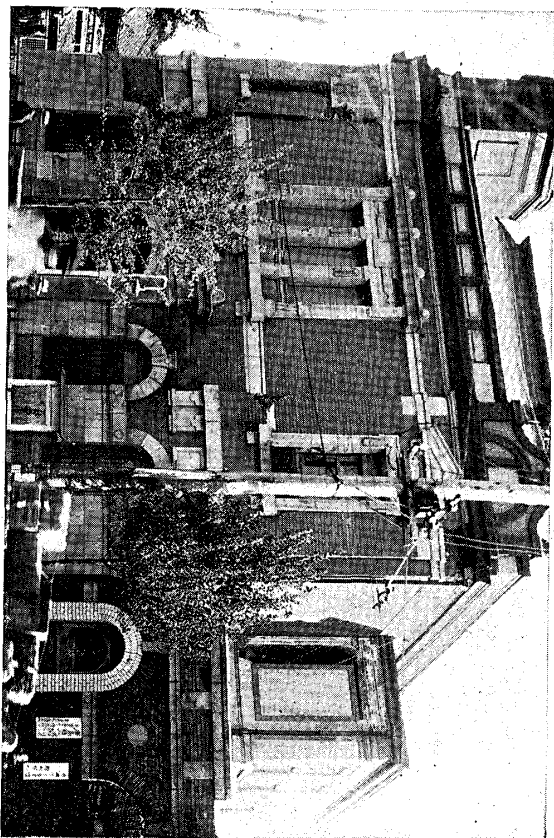
No. 30

寫真第三〇 同上 北面

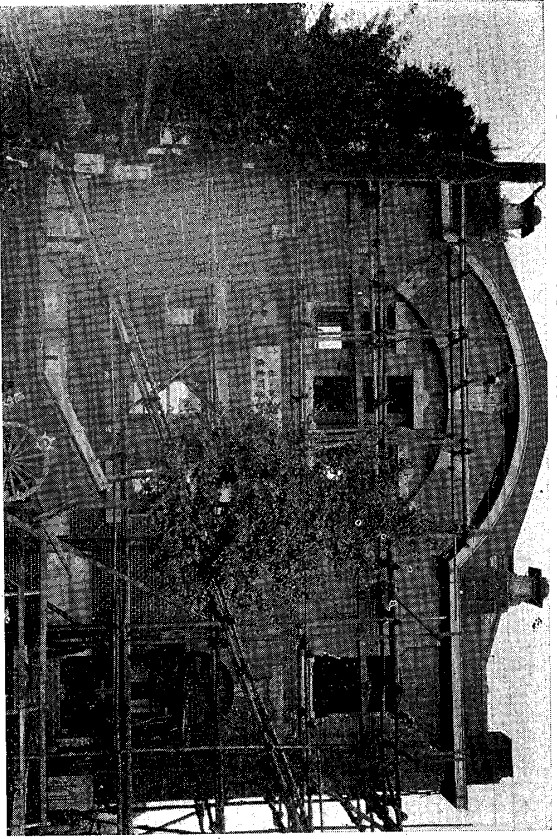
No. 35 寫真第三五 總町區三番町 河合銀行番町支店南正面

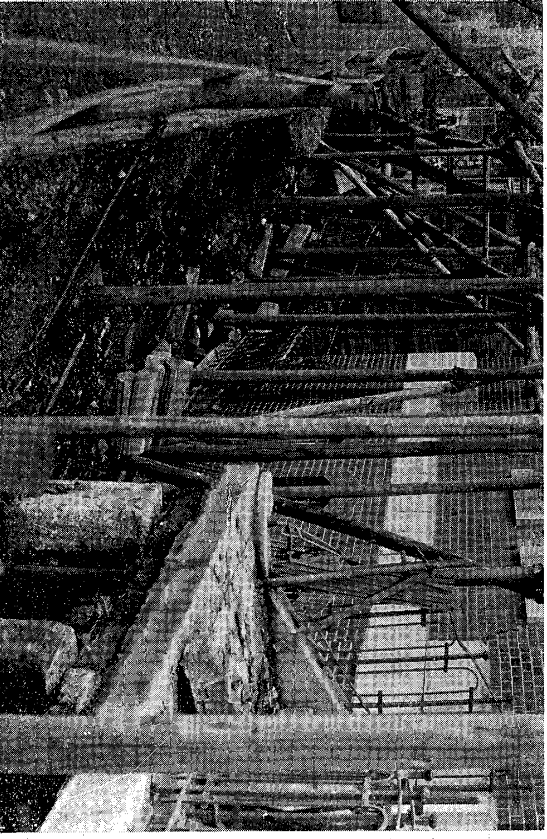
No. 36 寫真第三六 同上 入口附近

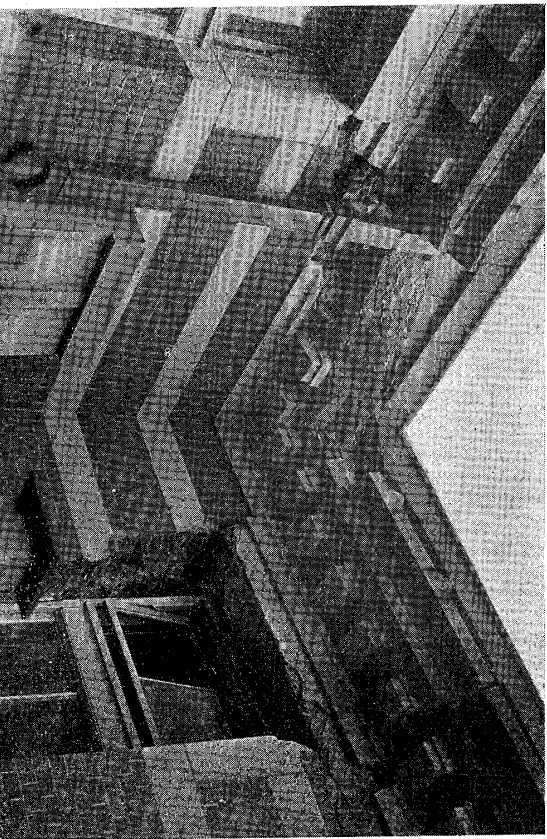
No. 34 寫真第三四 同上 東入隅蛇腹

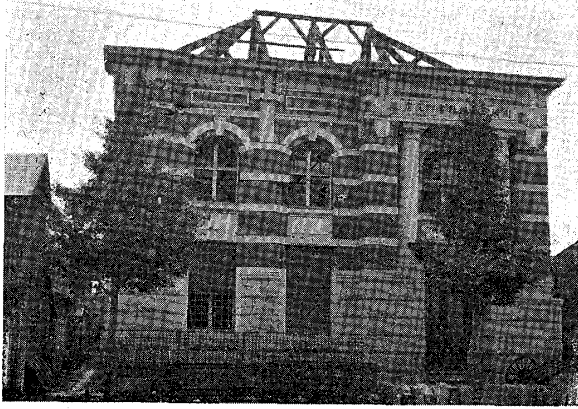
No. 39 寫真第三九 趨町區三番町 川崎銀行支店南正面

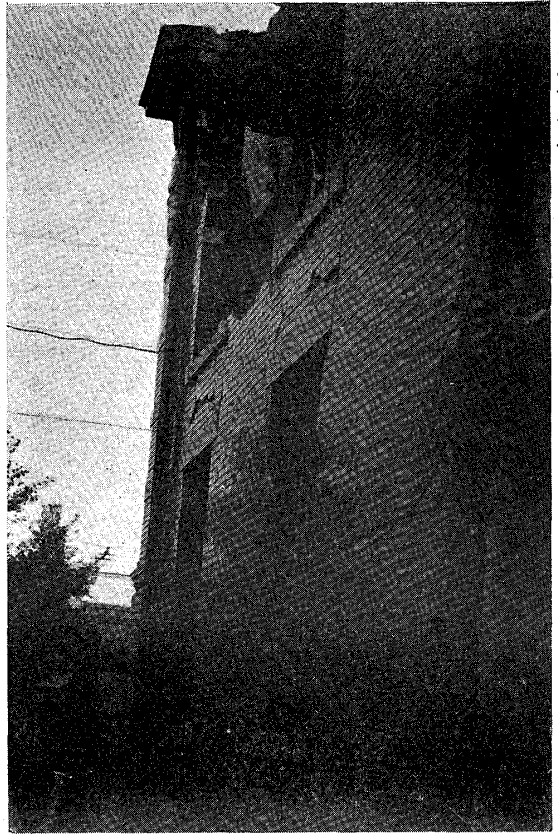
No. 37

寫真第三七 趨町區番町 川崎貯蓄銀行株式會社

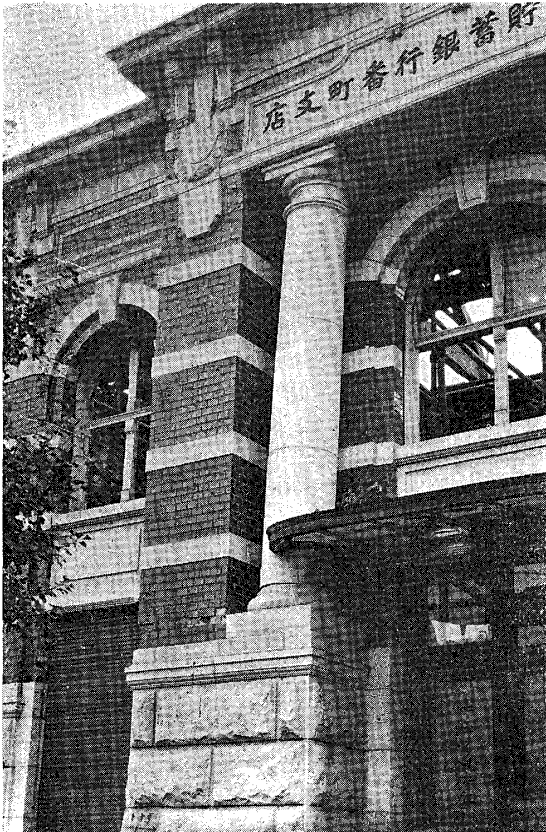
No. 40

寫真第四〇 同上 入口柱

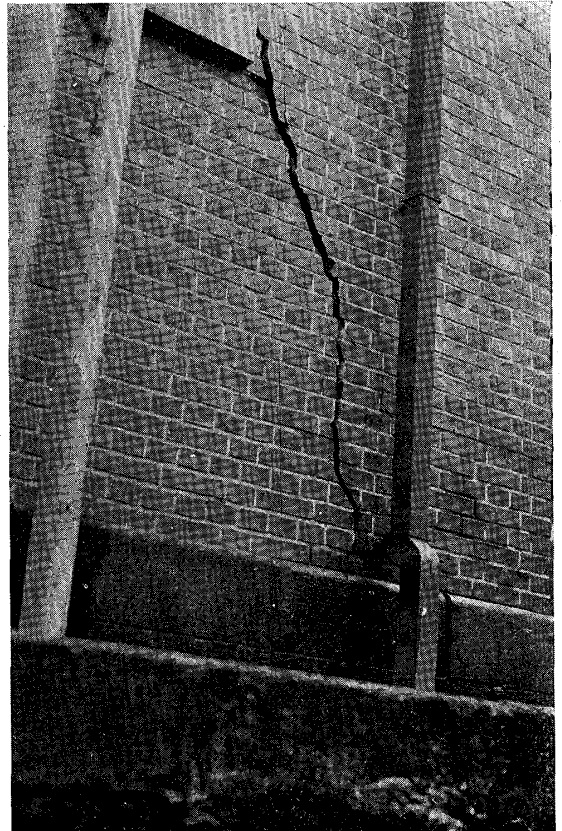
No. 38

寫真第三八 趨町區番町 四谷銀行番町支店

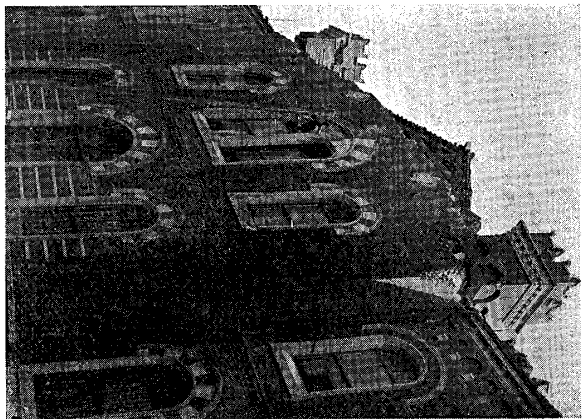
No. 43

寫真第四三 同上北面

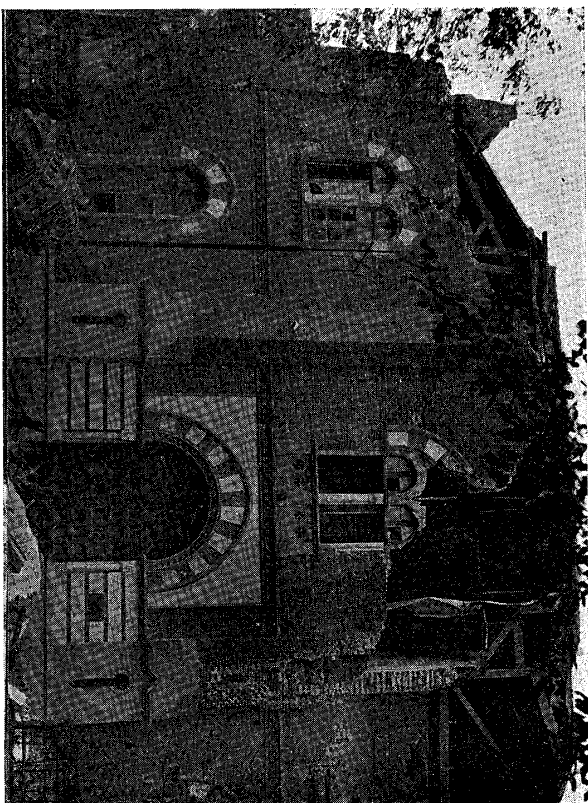
No. 41

寫真第四一 總町區九段 遊就館本館西面

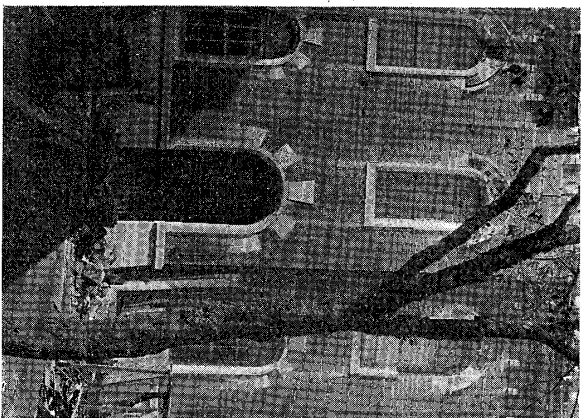
No. 44

寫真第四四 同上圖書室西正面

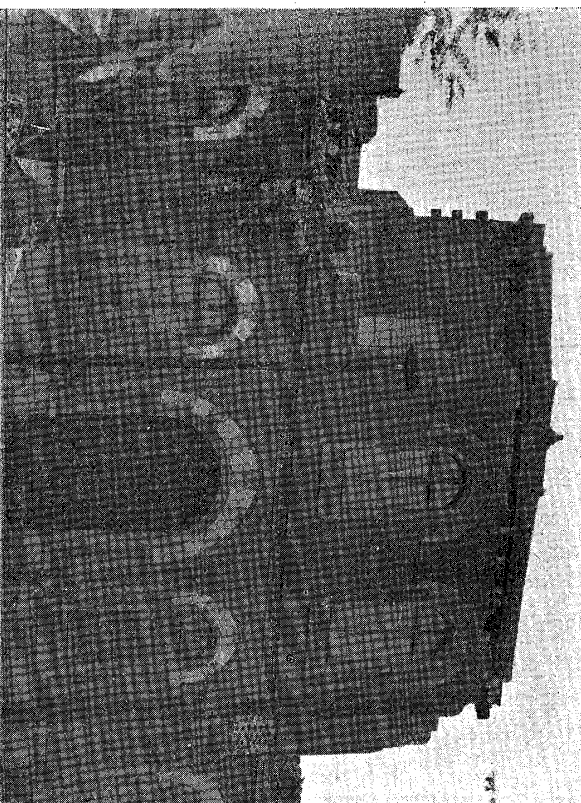
No. 42

寫真第四二 同上南面

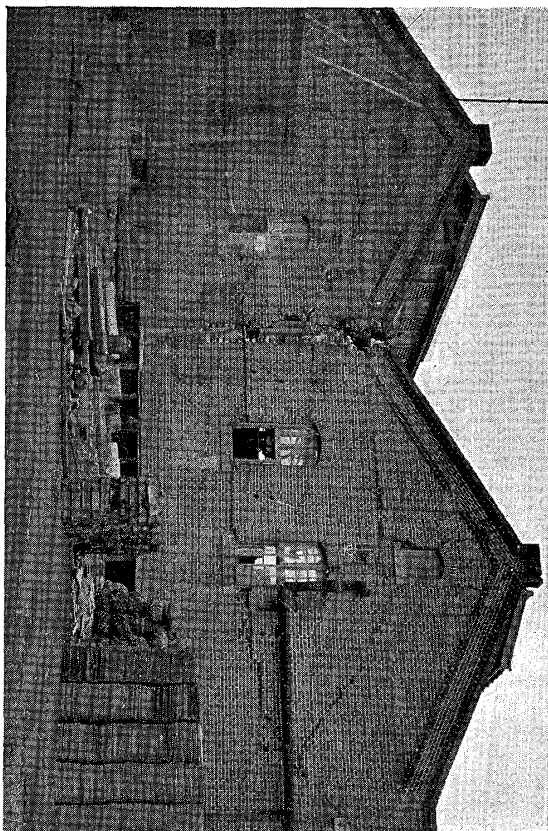
No. 297

寫真第二九七 同上 建物間仕切壁ノ倒潰跡

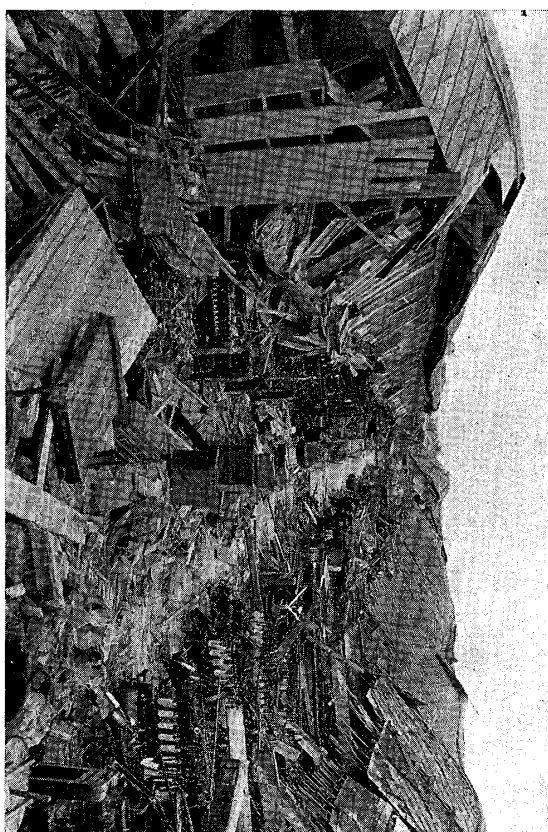
No. 300

寫真第三〇〇 府下六郷村 桂川電氣六郷變電所東北隅

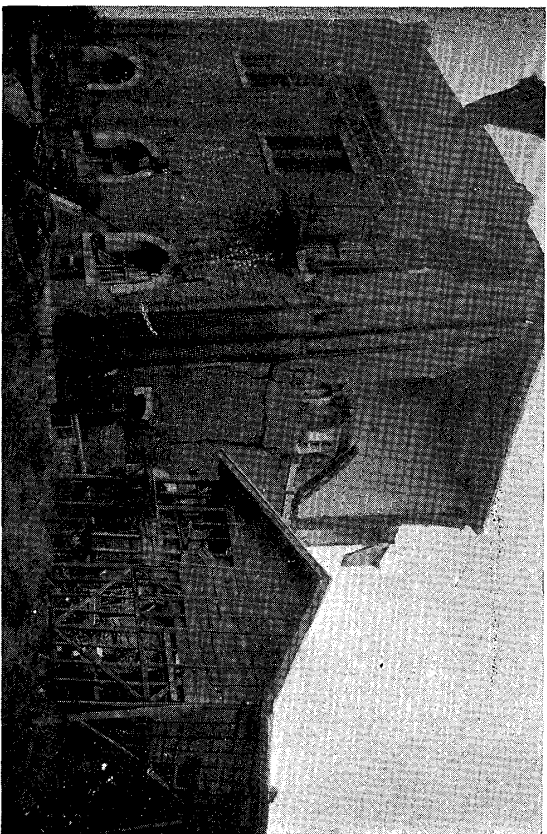
No. 298

寫真第二九八 同上 第三工場新築建物ノ屋根

工事中倒潰セルモ異狀ナキヲ示ス

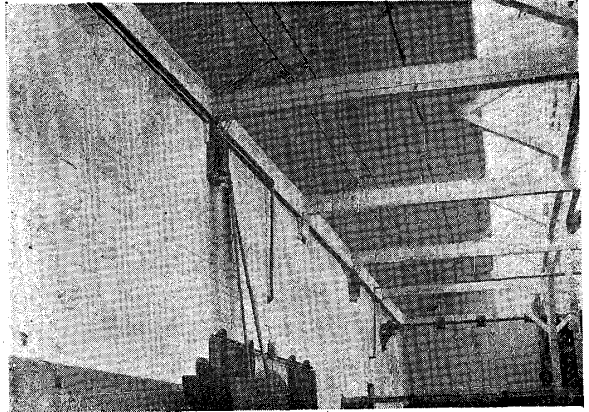
No. 302

寫真第三〇二 本所區 日東製氷株式會社  
機關室側面ノ一部

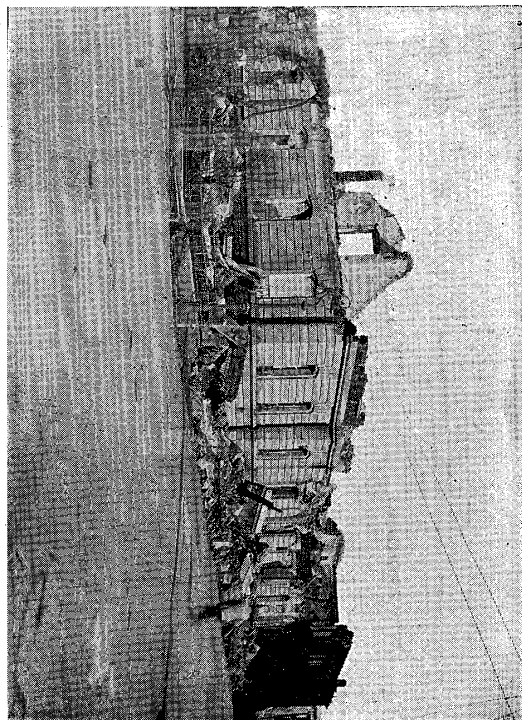
No. 311

寫真第三一一 橫濱市海岸通附近ノ三 郵便局

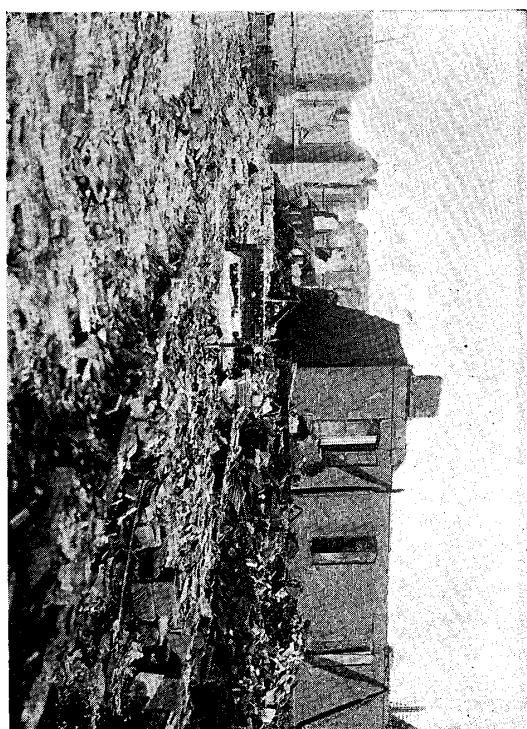
No. 309

寫真第三〇九 橫濱市海岸通ノ四

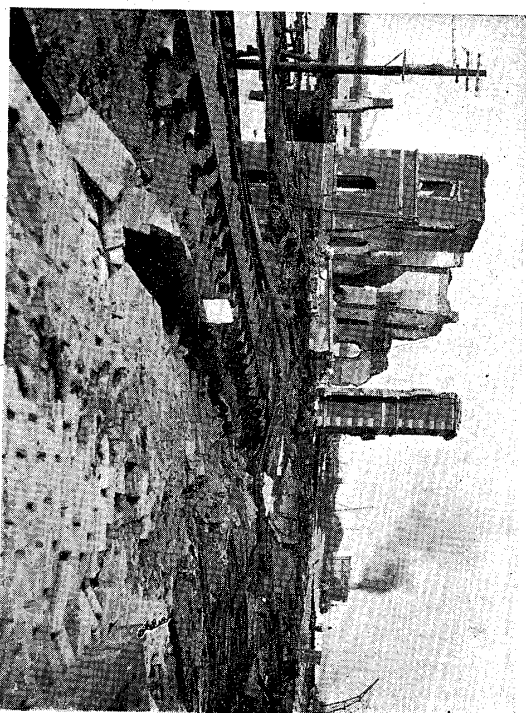
No. 312

寫真第三一二 橫濱市海岸通ノ四 検査所

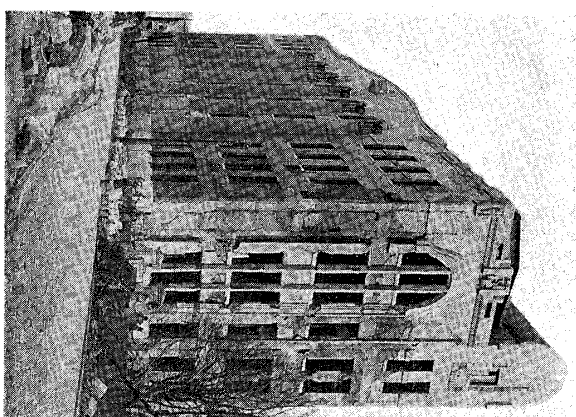
No. 310

寫真第三一〇 橫濱市 横濱中央電話局

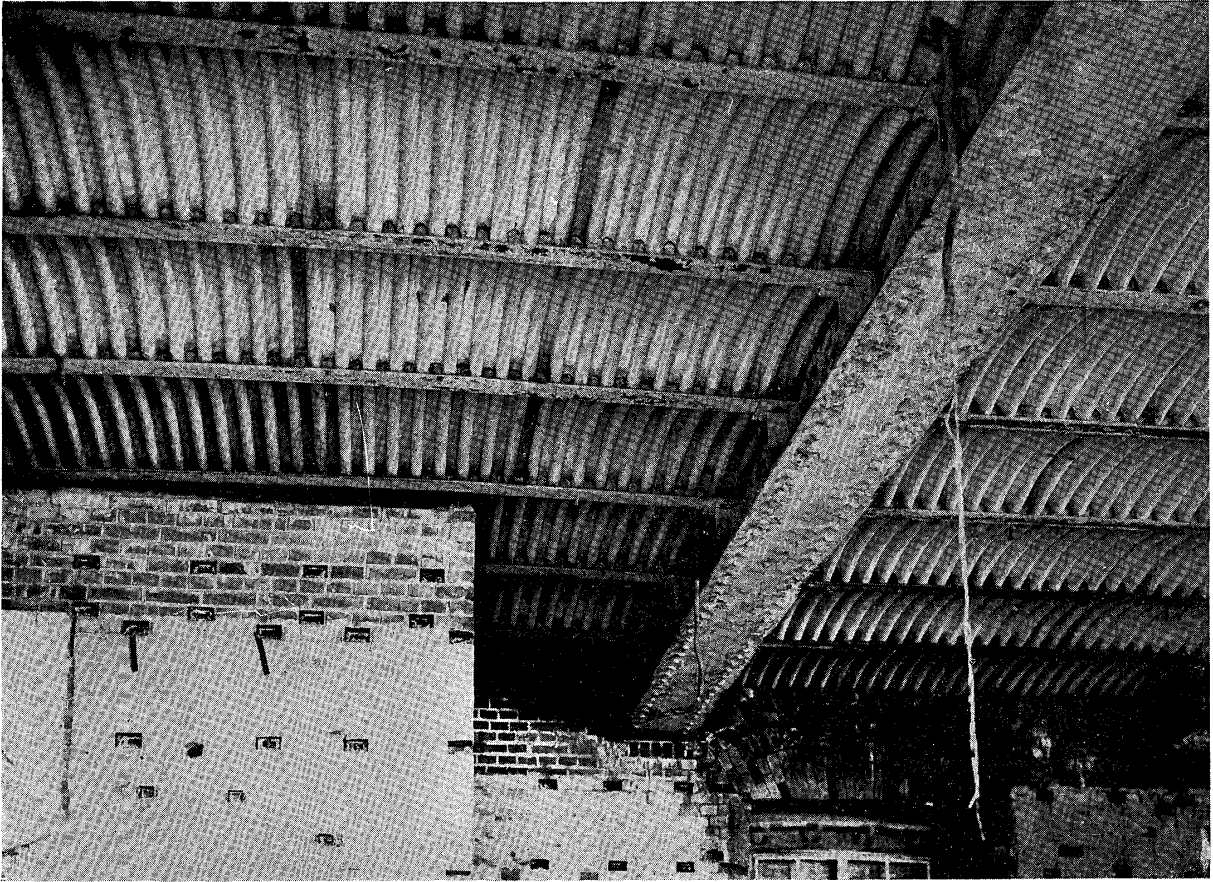
No. 313

寫真第三一三 橫濱市 正金銀行二階床構造

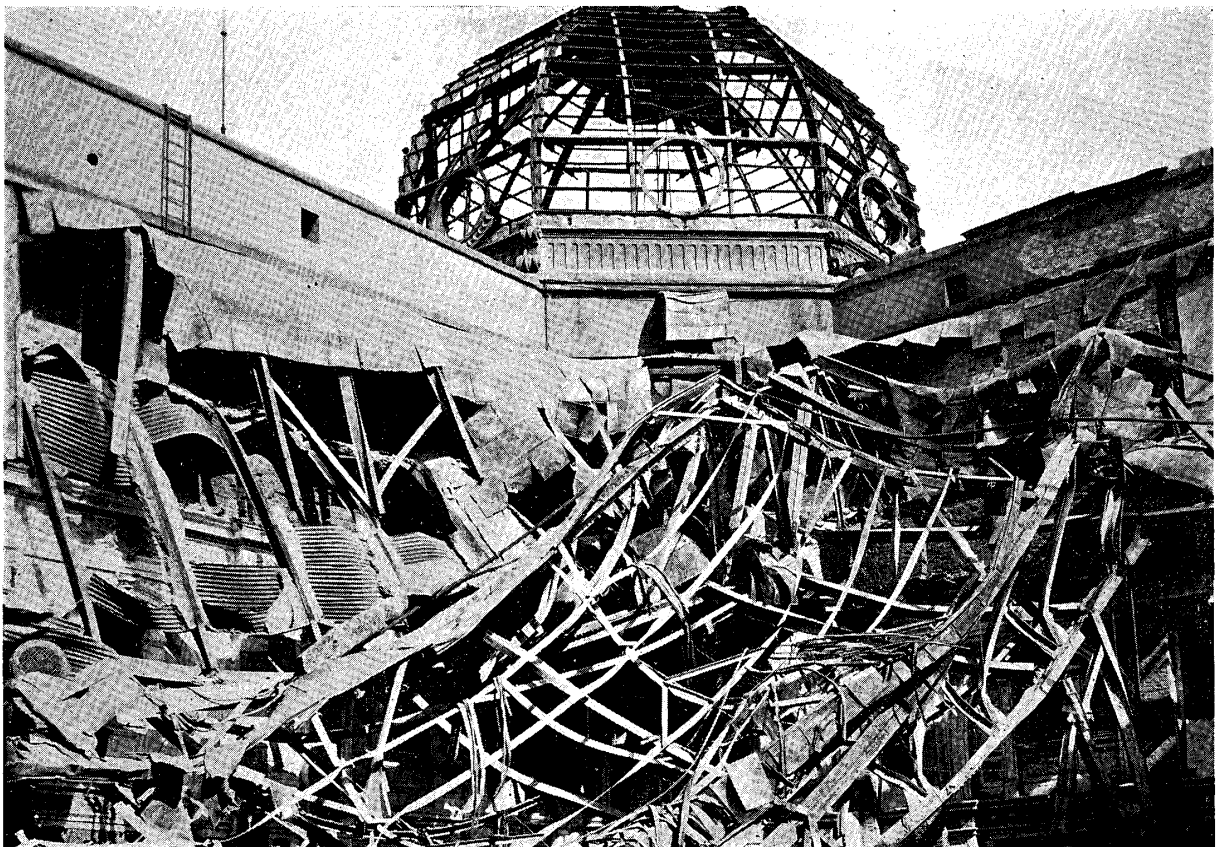
No. 314

寫真第三一四 橫濱市 正金銀行「ホール」屋根
