# 鐵骨造被害調査報告

委員 内藤多仲

##### 一 丸ノ内「ビルディング」震害調査

二 郵船「ビルディング」震害調査

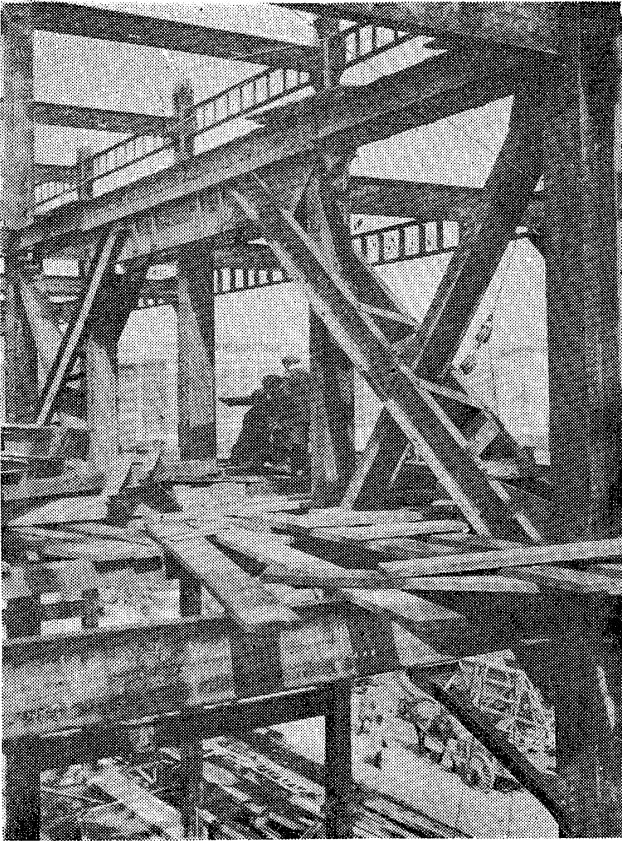
No. 14 寫真第一四 同上 (Trussed Girder)

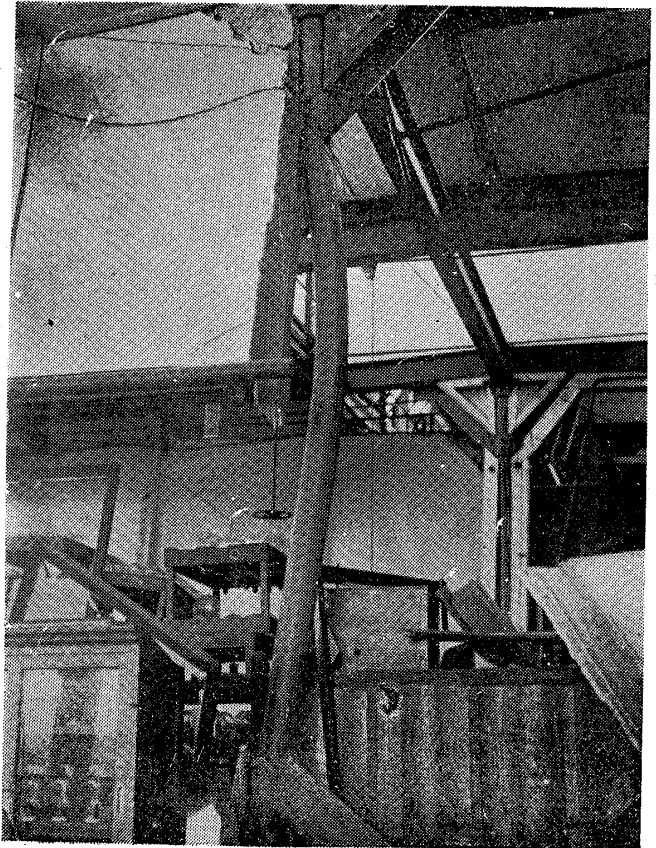
No. 17 寫真第一七 東京電氣株式會社 鐵柱ノ曲リ
