震災豫防調査會報告 第八十號

大正三年鹿兒島地震ニ於ケル 建築物被害調査報告

囑託員 内田祥三

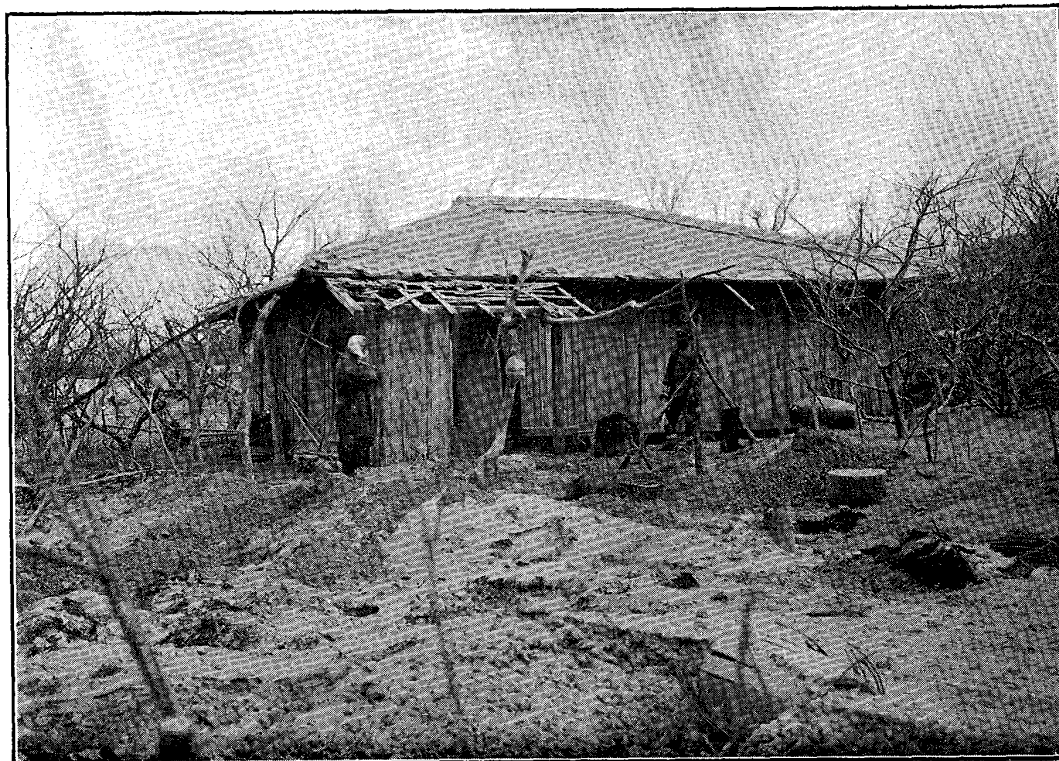
第六圖

岩ノ爲メニ殆ンド全滅シ中ニハ僅ニ屋根ノ上部ヲ現ハシ煙ヲ吹キテ燃エツ、アルモノアリ(寫真第一圖及第二圖)武モ其南部ハ輕石及灰ノ爲メノ損害著シク北スルニ從ヒ燒殘レル民家漸ク多キヲ加フ。武ノ南方ニアル隔離病舎ハ木造瓦葺ノ平家ニシテ土臺・柱ノ下部及床ノ一部燒ケテ上部ハ殘存セルモ其屋根・柱・羽目等ニ燒石ノ貫ケル跡アリ(寫真第三・第四・第五圖参照)。此附近ニ殘存セル民家ハ藁葺ノモノナキニアラザルモ多クハ瓦葺ニシテ此レ等ノモノニ就テ見ルニ地震ノ際ニ於ケル水平力ニ因ル被害ハ殆ンドナク被害家屋ハ大抵噴火ノ爲メニ燒ケタルモノナリ寫真第六圖ハ此附近ニ於ケル殘存家屋ノ一例ナリ。武ノ一神社ニアル高サ約九尺ノ石造鳥居ノ如キ些ノ被害ナク同所ノ小石碑ノ如キモ少シク回轉セルモノハ多ケレドモ顛倒セルハ少シ此レ等ニ依テ見ルモ水平加速度ノ大ナラザリシヲ知ルニ足ル。更ニ北方藤野ニ至レバ漸次ニ被害ノ程度ヲ減ジ所々ニ燒失家屋ヲ見ルノミトナル概シテ此附近ハ地震ニ原因スル被害ハ極メテ少キガ如シ是レアマリニ震源地ニ近キガ爲メ其水平加速度ヲ感ズルコト少ク反テ此現象ヲ呈セシニアラザルナキカ。

櫻島一民家 (西櫻島村武)

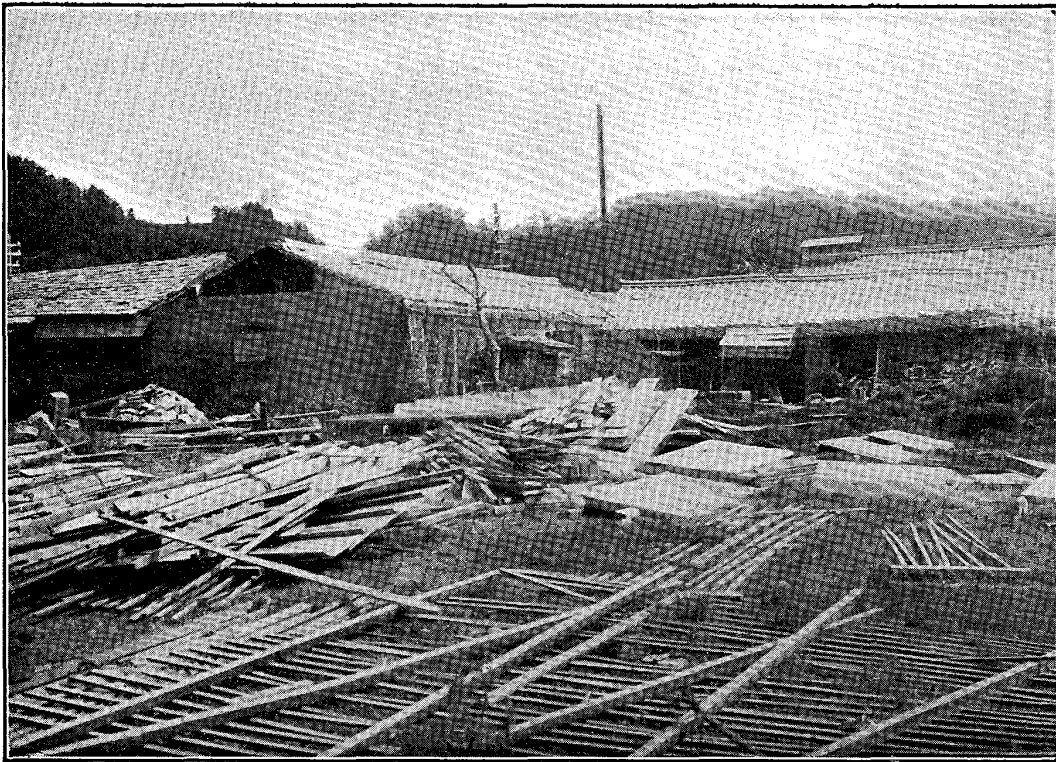
第三十四圖

全倒家屋 (鹿兒島市鼓川町)
