17. 1974年伊豆半島沖地震の地震断層、とくに 活断層および小構造との関係

地震研究所 村井 勇
立川高等学校 金子 史朗

17. The Izu-Hanto-oki Earthquake of 1974 and the Earthquake Faults, Especially, the Relationships Between the Earthquake Faults, the Active Faults, and the Fracture Systems in the Earthquake Area.

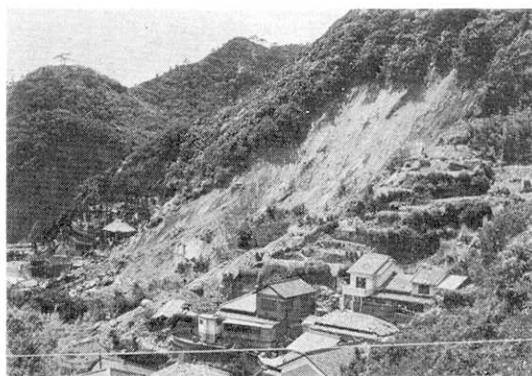
昇によって発生したというよりは、粘土化した岩盤上の厚い風化層が烈しい地震動によつて滑り落ちたものと考えられる。石廊崎活断層は中木部落の北側を通つており、地震断層の影響は直接受けなかつた。しかし、石廊崎活断層に平行する小さな線状構造が数本走つておつり、これにほぼ直交する南北性の断裂系の発達もあり、これらの構造が、地震の際に僅かに動いたり開口したりしたことが地辺り発生の一因となつたと考えられる。中木部落周辺と北側の地震断層の位置までの間で、僅かなずれを示したり開口したりした小構造がいくつも認められた。これらには石廊崎活断層に平行する北西—南東性のものと南北性のものとあつた。ただし、地辺りの発生個所に顕著な地震断層は認められなかつた。中木の西の海岸では、小線状構造が海岸線を切る部分で大規模な崖崩れが一面に発生してゐた。中木部落の周辺には地辺りのあとと思われる地形がいくつもあり、古くから地辺りの多発した地域であったようである。

Fig. 9. Landslide at Nakagi.

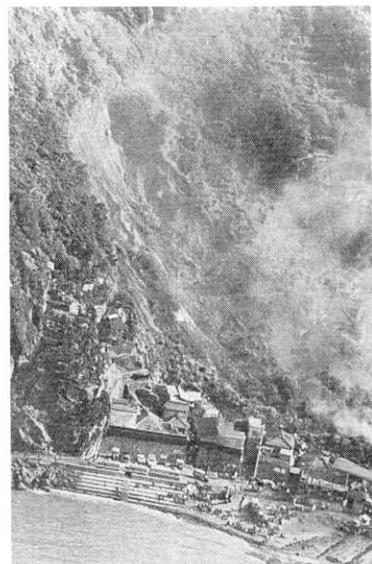
Fig. 10. Landslide at Nakagi.
(By the Tokyo.)

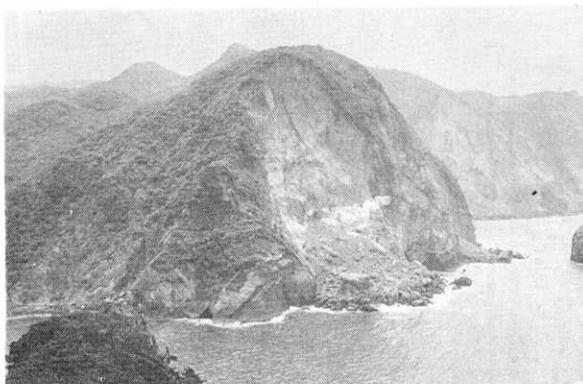
Fig. 11. Rock fall along the coast at Iruma.

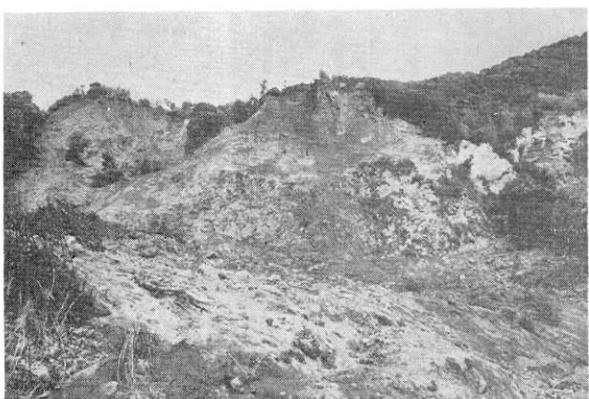
Fig. 12. Rock fall at Ochii.

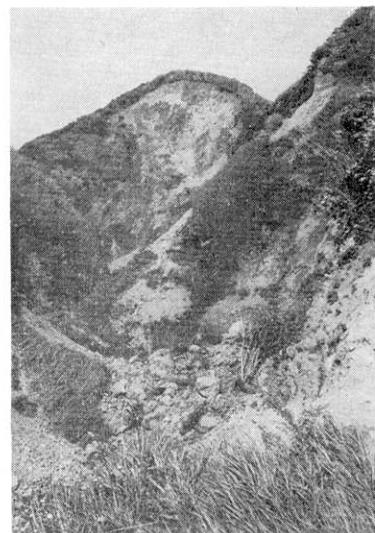
Fig. 13. Rock fall at Ochii.

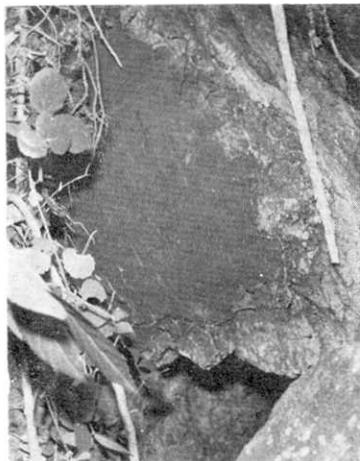
石廊崎部落東方の海岸線では、loc. R-1 の地点で海蝕崖の上に N 80°W, 50°N の明瞭な断層面が現われた。そのすぐ北側にもごくわずかなずれを示す既存の断層面が認められた (Fig. 19)。loc. R-1 の北、活断層の線上の loc. R-2 の地点で、既存の断層 N60°W, 80°N にそつて崖が大きく崩れているのが認められた (Fig. 18)。Loc. R-3 の稻葉幸雄氏宅裏では、右横ずれ断層のため崖がくいちがい、3 つの部分に分れて断層面が現われ、上部と下部の面上にきわめてはっきりした断層条線が認められた (Figs. 20～26)。断層面は N80°W, 80°N、変位は右横ずれ 32 cm、北東側落ち 17 cm であった。loc. R-3 の東の山中では、雁行性の地割れが数ヶ所にわたって認められた。地震断層は、稻葉幸雄氏宅 (loc. S-1) の真下を通り、基礎を破壊し、家屋を歪ませ、さらに道路をこえて熊沢亀司宅 (loc. S-2, Fig. 27)、見須啓次氏宅 (loc. 3) の下を通り石廊崎部落の中央部へのびて、雁行する地割れが断層線にそって連続していた。見須啓次氏宅と鈴木弥七氏宅 (loc. S-4) の間の道路 (loc. G-1, Fig. 28) には 3 条のき裂が入り、それぞれが数 cm の右横ずれを示していた。石廊崎莊では基礎が切断され、建物が著しく破損した (loc. S-5)。鈴木茂太郎氏の土蔵と材木置場を切る地割れでは、右横ずれ 17 cm、北東側落 10 cm の喰いちがいが認められた (loc. S-6, Fig. 29)。地割れはさらに、熊沢久氏宅玄関附近 (loc. S-7) から道路と排水溝 (川) をわたり (loc. G-2, Figs. 30, 31)、鈴木節子氏宅のコンクリート塀を切り、家屋を破壊して (loc. S-8, Fig. 32)、さらに西側の鈴木さえ氏宅の中央を通り (loc. S-9)、道路をこえて小沢富雄氏宅の鉄骨モルタルの建物を縦断した (loc. S-10, Figs. 33, 34)。小沢富雄氏宅は南半分は西方へ北半分は東方へ引きずられ、モルタル壁に著しい剪断き裂が生じた。渡辺吉三氏宅 (loc. S-10) にも地割が走り、約 10 cm の右横ずれが見られた。小川大二氏宅の庭には数条の N50°W の地割れが走り (loc. G-3, Fig. 35)、その内の一条の地割れは玄関わきを切って土台を 20 cm ほど右横ずれさせていた (loc. S-12)。裏のブロック塀は断層線にそって著しく屈曲して喰いちがい、右横ずれ約 40 cm 北東側落 10 cm の変位が認められた (Fig. 36)。地震断層はさらに西側の見須喜太郎氏の庭先に雁行性の N30°W の地割れをつくり (loc. G-4, Fig. 37)、同氏宅の勝手口附近を切り、基礎が破壊されて屈曲し、35 cm ほど横ずれしていた (loc. S-13, Fig. 38)。同家の家人の話によれば、最初急に落ちたような感じがして、2～3 秒あとから烈しいゆれが来たという。ゆれは非常にゆっくりした感じで、東西方向のゆれが特に大きかったという。その西方で断層はふたたび川を渡り、楠木茂氏宅 (loc. S-14) を横切り、渡辺よね子氏宅 (loc. S-15) の中央を切ってのび、鈴木弥助氏宅 (loc. S-16)、鈴木重蔵氏 (loc. S-17) 宅の基礎を破壊させ、アパート西側の畠へと続いていた。渡辺よね子氏宅の庭から床下にかけてかなり大きな N 30°W の地割れが生じ、右横ずれ 42

Fig. 21. Upper part of the fault plane at loc. R-3.

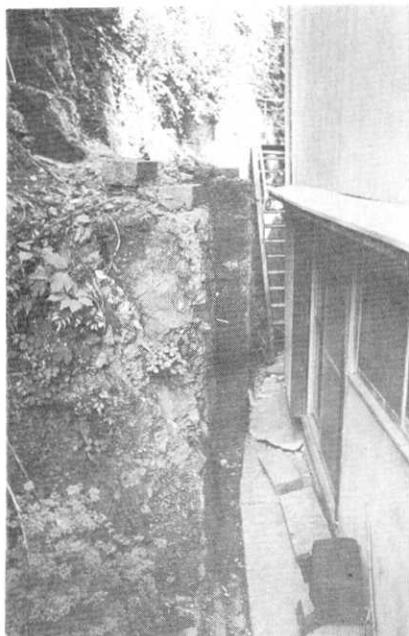
Fig. 20. An earthquake fault at Irozaki, loc. R-3.

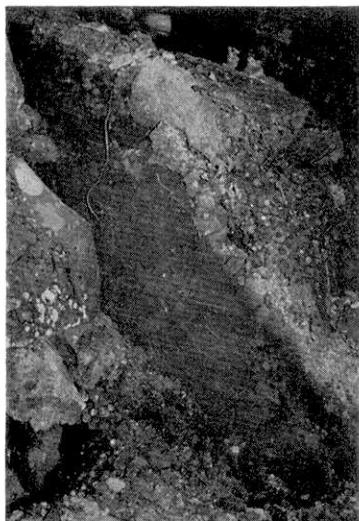
Fig. 23. Middle part of the fault plane at loc. R-3.

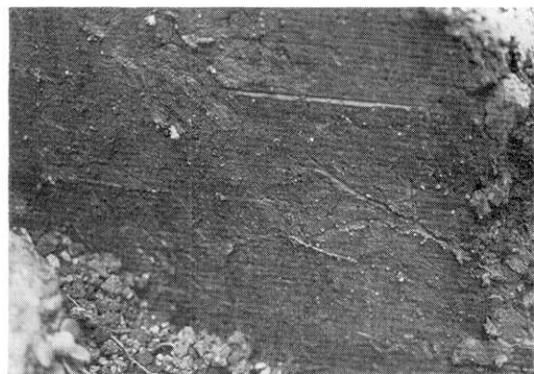
Fig. 24. Same as Fig. 23.

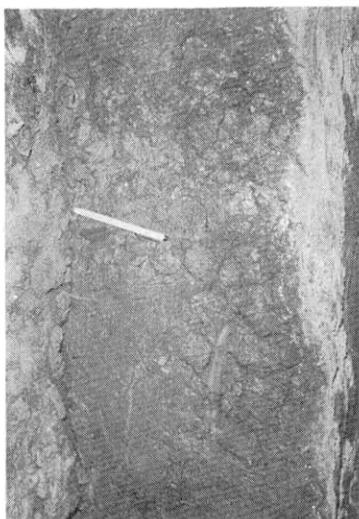
Fig. 25. Lower part of the fault plane at loc. R-3.

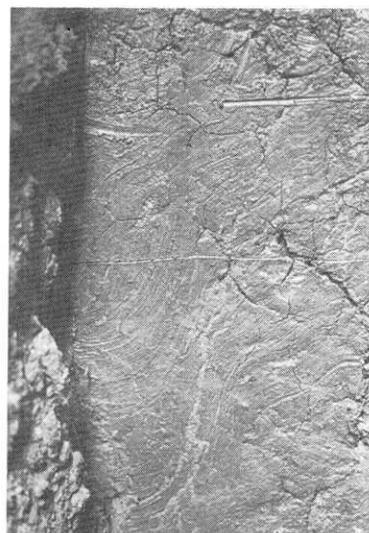
Fig. 26. Same fault plane as Fig. 25, showing the striations of the fault movement.

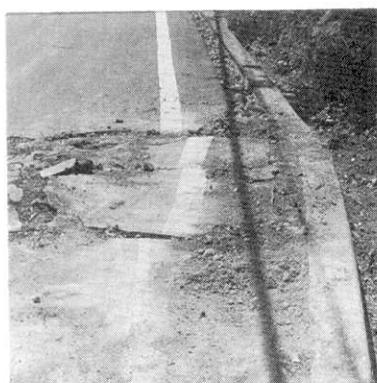
石廊崎部落西方の道路では (loc. G-10, Figs. 52~54)、アスファルト舗装が著しく破壊され、15 cm ほど右横ずれしていた。傍の露頭は崩れ、E-W, 85° S と N 65° W, 77° N の 2 本の既存の小断層がわざわざれているのが認められた (loc. R-5, Fig. 54)。

Fig. 53. The right lateral displacement on the road at loc. G-10.

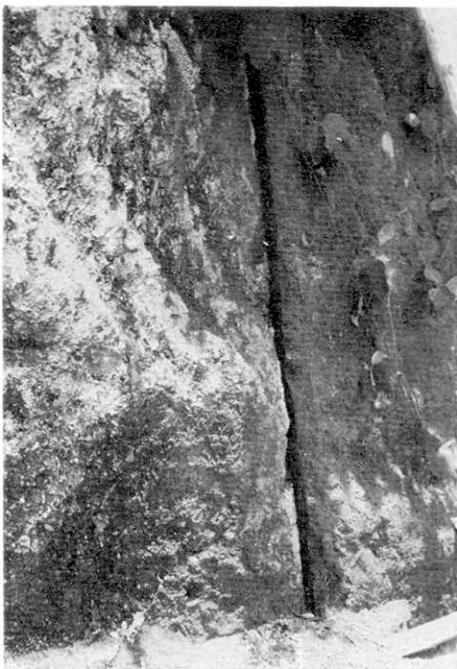
加藤等一氏所有地 (loc. R-6, Fig. 55) では N 50° W, 80° N の断层面が現われ、右横ずれ 7 cm 程度の変位が認められた。断層面上の断層条線は 10° ほど東へ傾斜していた。この断層附近では同方向の小断層がずれを示し開口していた。西方の県道 (loc. G 11) ではき裂を生じ、側溝や縁石が数 cm ずれていた。断層線上のレストハウス (loc. S-20) は床に著しいき裂が走り、その北西の鈴木定男氏宅庭先 (loc. R-7) では基礎岩中にき裂が生じていた。別荘造成地への入口附近 (loc. G 12) では桑畑の上に雁行性の地割れが生じ、その西側の道路には著しいき裂が入って、右横ずれ変位を示していた (Fig. 56)。loc. R-8 では N 30° W, 70° N の小断層がずれを示し、道路は著しく破壊されていた (loc. G 13, Fig. 57)。loc. G 14 でも道路にき裂が入り (Fig. 58)，その前方の道路わきの露頭 (loc. R-9) では N 80° W, 70° N の小断层面が 5 cm の横ずれを示していた。

Fig. 55. Earthquake fault at loc. R-6.

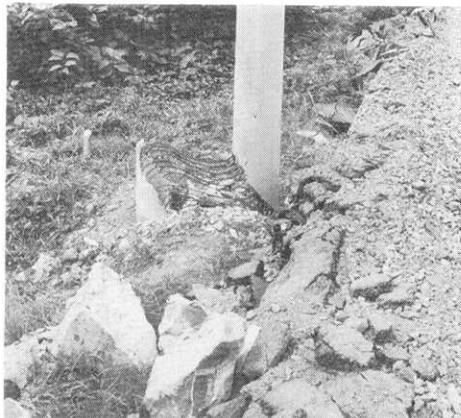
石廊崎地震断層の北西方の延長は、石廊崎部落から中木北方を経て入間まで、石廊崎活断層にそってたどることができた。石廊崎北西方の富士山の西側の峰とその北側では著しい地割れ (loc. G-19, Fig. 60) と基盤岩を切る断層面, $N 35^{\circ} W, 75^{\circ} E$ (loc. R-12, Fig. 59) が認められた。中木トンネルの北方ではアスファルト舗装の道路と、無舗装の道路を横ぎって数本のき裂が走り、右横ずれ変位を示していた (loc. G 20, Fig. 66)。道路わきの電柱が根元から切断され (Fig. 65), 道路の盛土がくずれ (Fig. 64), 道路の西側の橋が歪み、わきの建物附近 (loc. S-23) に地割れが走り、配水管が破管し塀が著しくゆがんでいた (Fig. 68)。地割れはさらに北西の山地に向って続いていた (loc. G 21, Fig. 67)。中木地区では山崩れと落石で破壊されたほかには建物の著しい被害はなかったが、この断層線上の建物はかなりの被害を受けていた。中木から入間へ通ずる登山道路に沿い、活断層の線上に地割れが続くのが認められた。中木一入間の間の登山道路沿いの鞍部附近 (loc. G-22) には明瞭な地割れが認められた。

Fig. 65. Destruction of a pole at loc. G-20.

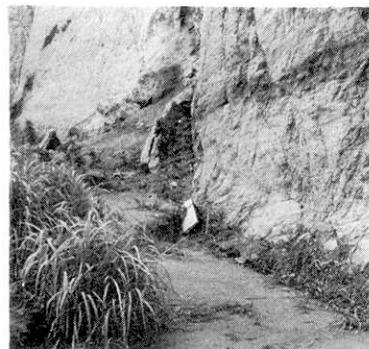
Fig. 81. Same as Fig. 80.

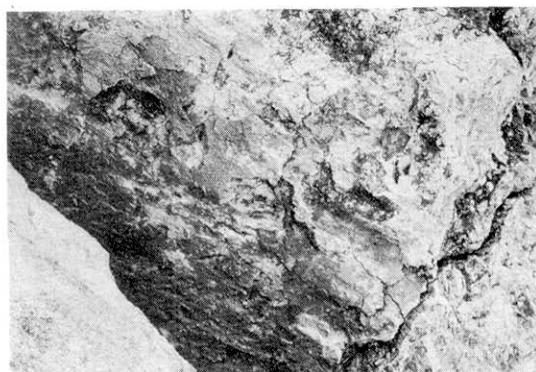
入間でも部落北側の造成地で基盤の岩石を切る地震断層が現われた (loc. R-13, Figs. 80~83)。既存の小断層 ($N 38^{\circ} W, 75^{\circ} N$) に沿って右横ずれ 40 cm , 北東側落ち 20 cm ほどの変位が認められ、これに平行する小断層面も動いているのが認められた。断層面上には南東方へ 30° 傾斜する擦痕が残されていた (Fig. 82)。断層は山の斜面上をさらに北西方にのび崖崩れや地割れが続いていた。この地震断層は入間から吉田へのびる石廊崎活断層から分岐し三坂富士の西肩に達する別の線状構造に沿って生じたものである。入間部落南東方の川の対岸では、雁行する右横ずれ性の地割れが続き (locs. G 24, 25, Fig. 70), 登山道路が 40 cm ほど右横ずれし, 15 cm ほど北東側が落ちていた (loc. G-23, Fig. 69)。川口の東岸のコンクリート堤防が中央部が根元から崩れ落ち (loc. S-24, Figs. 71, 72), 対岸の擁壁に数本の亀裂が入っていた (loc. S-25, Fig. 73), 部落内部では地震断層の位置を明確に示すような地割れは発見できなかったが、擁壁上の海岸ぞいの道路上に断層にはほぼ平行するき裂がいくつも走り (loc. G 26, Fig. 74), 部落中央部北西側では道路を横切って地割れが走り、コンクリート造の塀を破壊し変位させていた (loc. G-27, Figs. 76, 77)。さらに北西方の畑の上には著しい地割れが走って (loc. G-28, Fig. 78), loc. R-13

Fig. 82. Fault plane, showing the striations of the earthquake fault movement at loc. R-13.

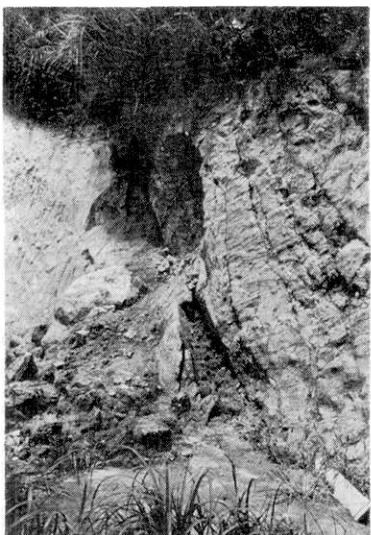
Fig. 80. Earthquake fault at loc. R-13.

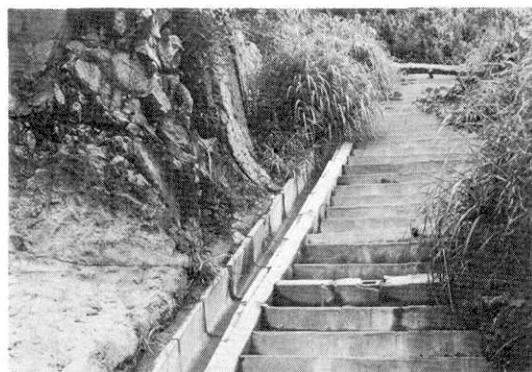
Fig. 83. Small faults at loc. R-13, showing lateral displacements of small amounts.

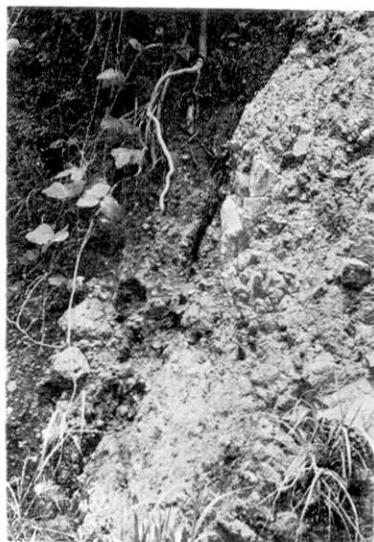
Fig. 84. A small fault at loc. R-14, showing a lateral displacement of a small amount.
