臺灣中部地震地圖番號一覽表

Index Map

(震研彙報別冊 第三號 報告圖版)

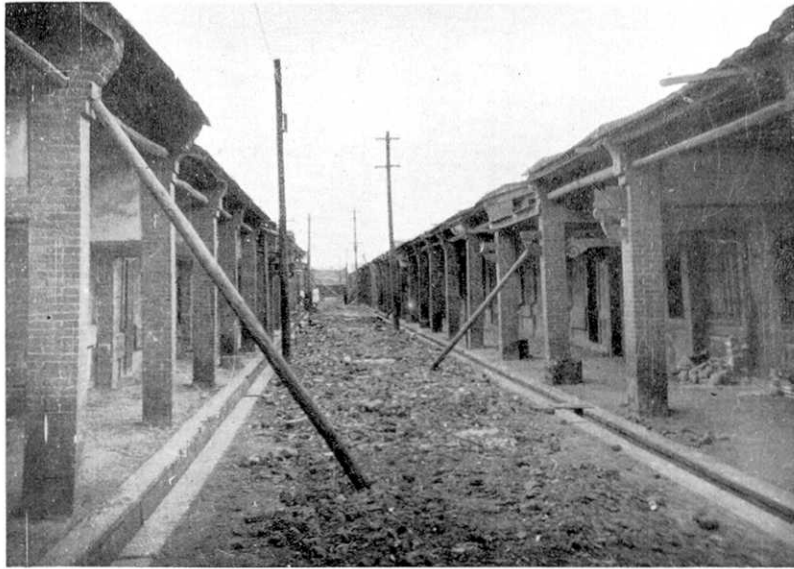
第 24 圖 竹南庄中港の主要道路の被害.

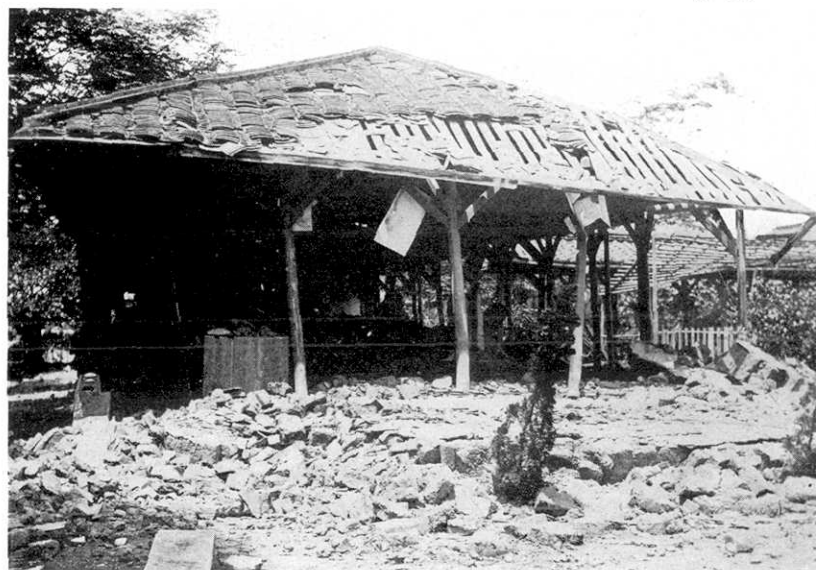
第 27 圖 峨眉庄公學校.  
Fig. 27. Gabi primary school, Gabi-syô.

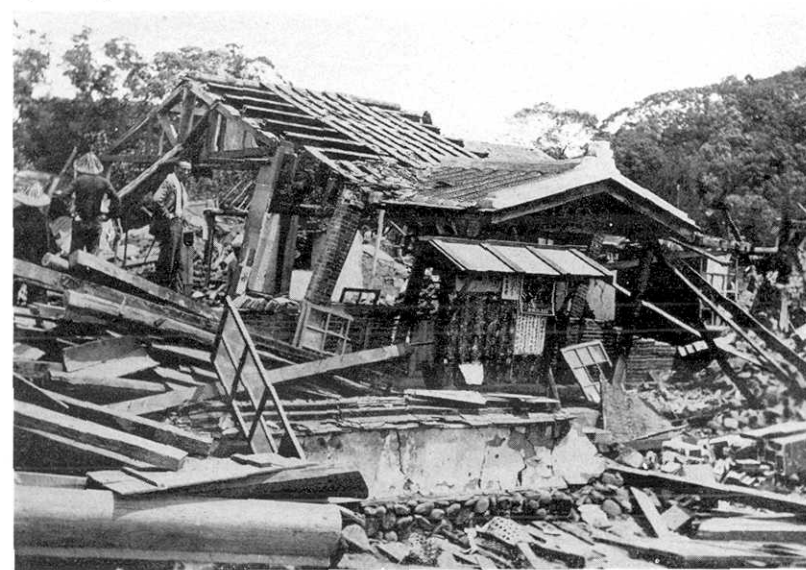
第 28 圖 峨眉庄峨眉役場.  
Fig. 28. The Gabi village office, Gabi-syô.

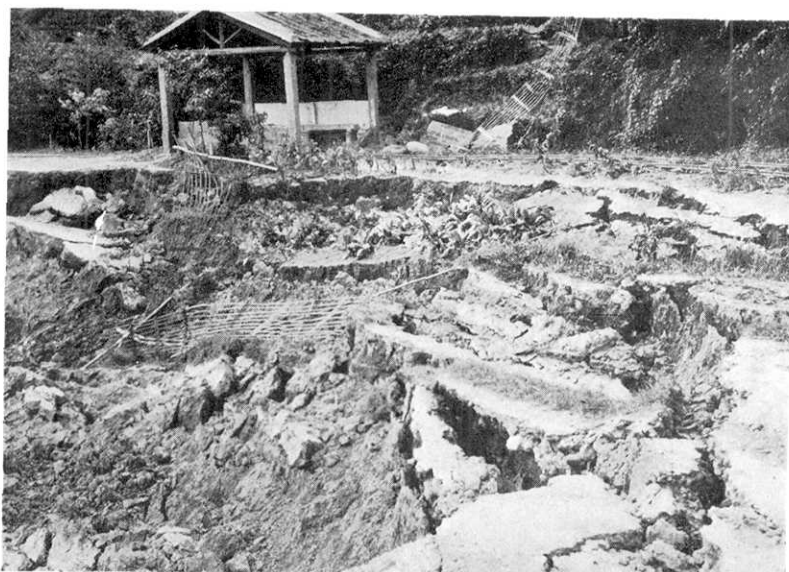
第 34 圖 塊裂した道路. (峨眉庄).

Fig. 34. Damaged public road at Gabi-syô.

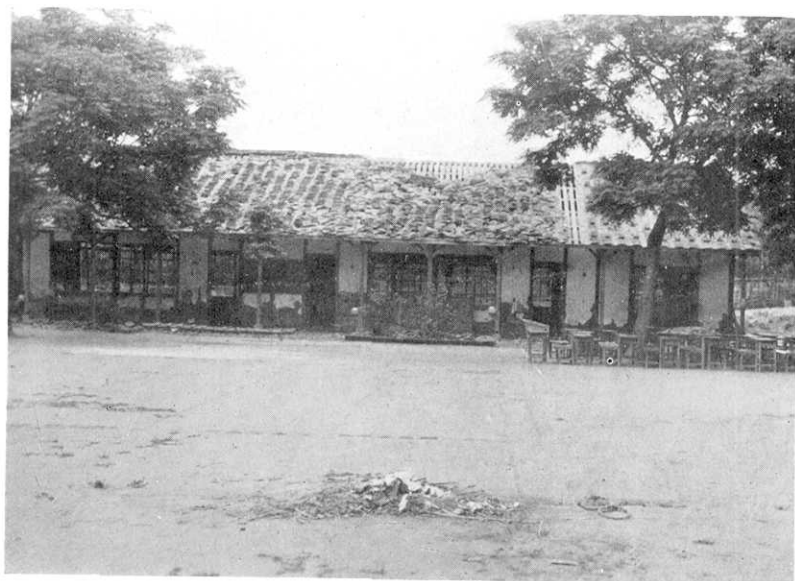
第 37 圖 三灣庄大河底の公學校.

Fig. 37. Primary school at Taikatei, Sanwan-syô.

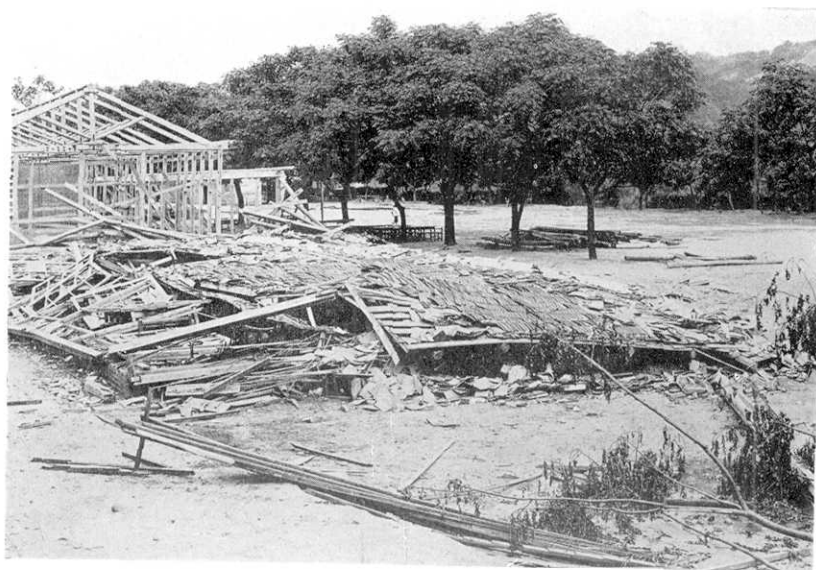
第 38 圖 三灣庄大河底公學校.

Fig. 38. Primary school at Taikatei, Sanwan-syô.

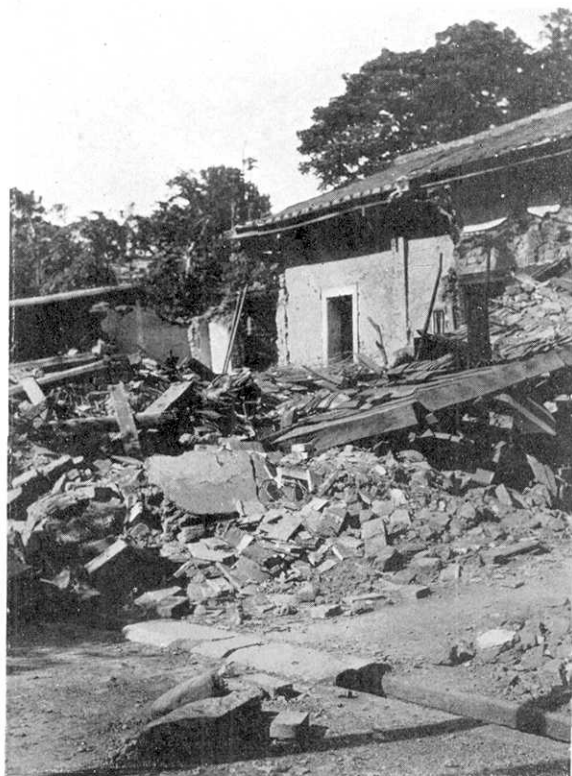
第 39 圖 大河底八股の廟. 中央部を残して兩翼は倒壊した.  
Fig. 39. Ruined "byō" (temple) at Hakko in Sanwan-syō.

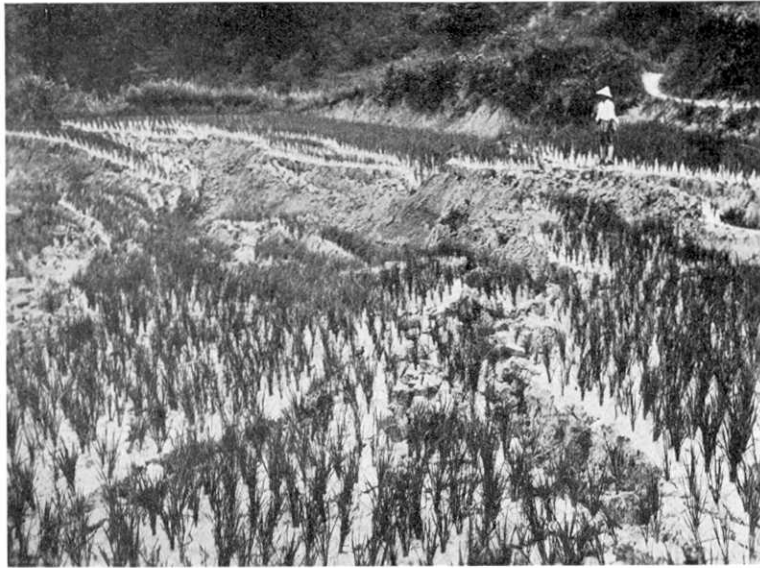
第 43 圖 塊裂した水田 (河底にて).

Fig. 43. Damaged rice-field at Katei in Sanwan-syô.

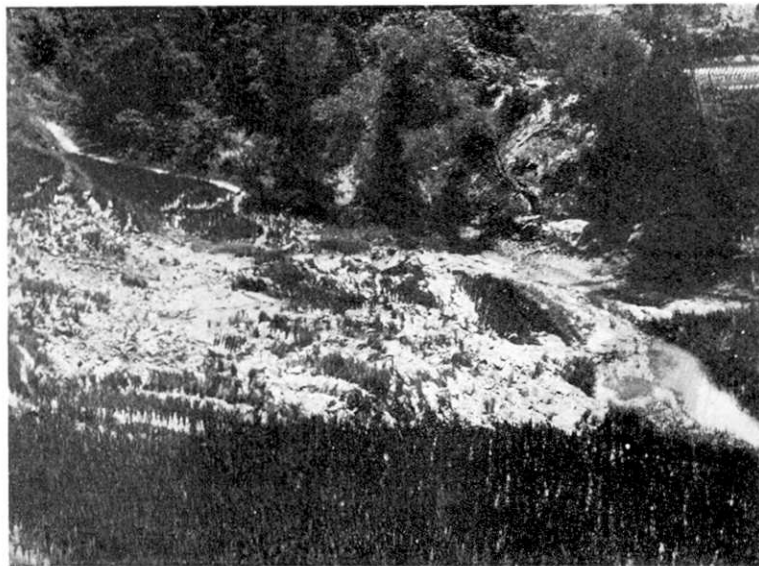
第 44 圖 塊裂して沁つた水田 (大河底八股にて).

Fig. 44. Damaged rice-field at Hakko in Sanwan-syô.

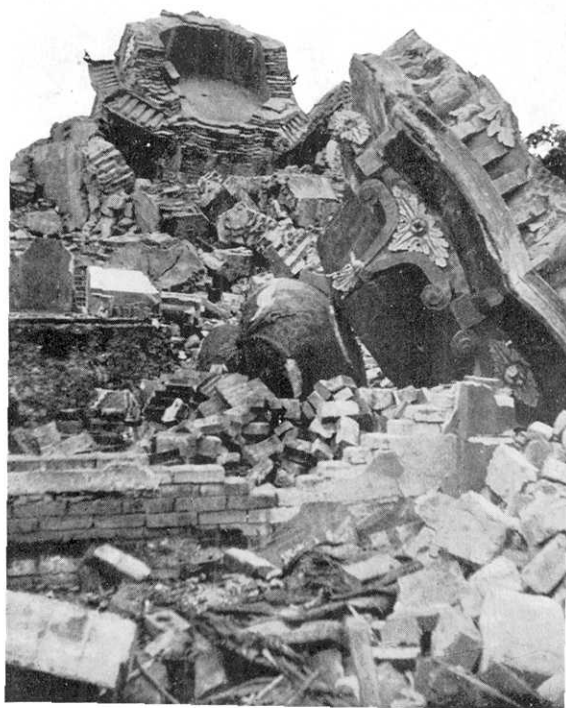
第 45 圖 獅頭山勸化堂納骨堂 (6 層の塔, 高さ 70 尺, 鐵筋入り煉瓦造) の轉倒.

Fig. 45. *Sitô-zan*, Overturning of a six-storied pagoda, constructed of brick and reinforced-concrete.

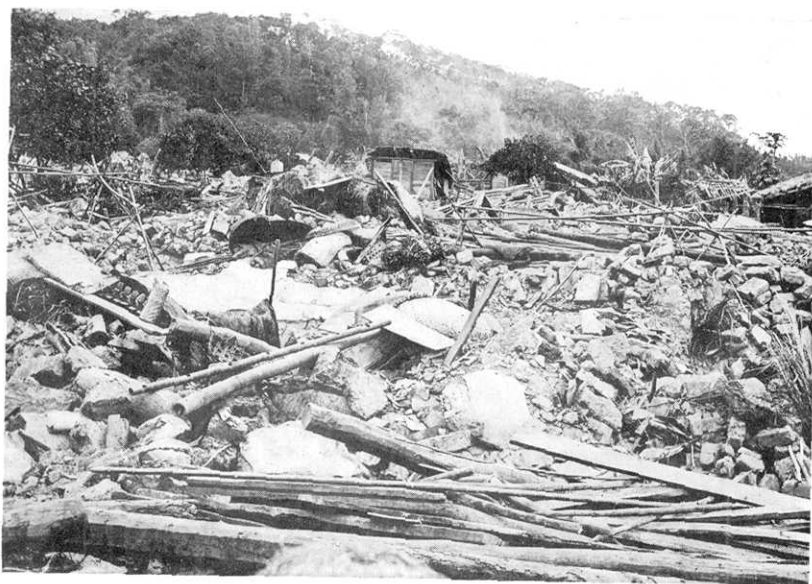
第 46 圖 南庄, 小南埔.

Fig. 46. General view, *Syônampo* in *Nan-syô*,

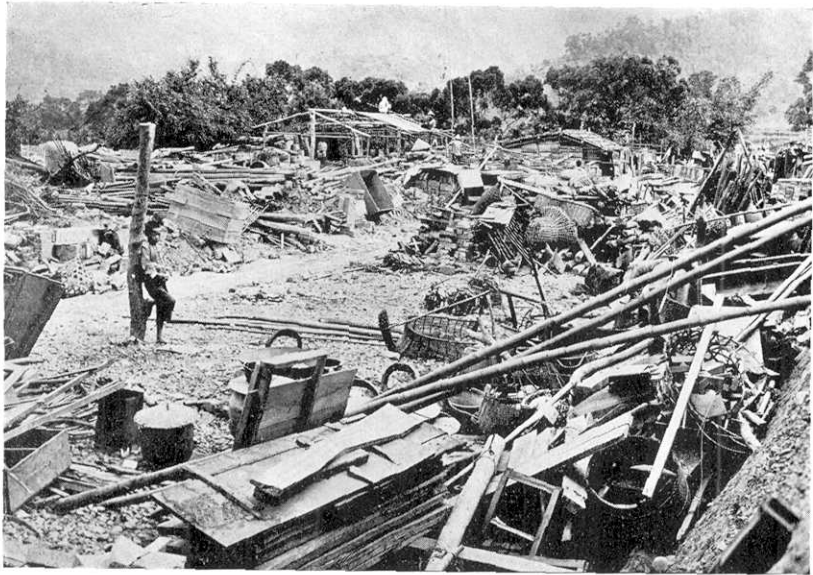
第 48 圖 南庄田尾.

Fig. 48. General view, Denbi in Nan-syô.

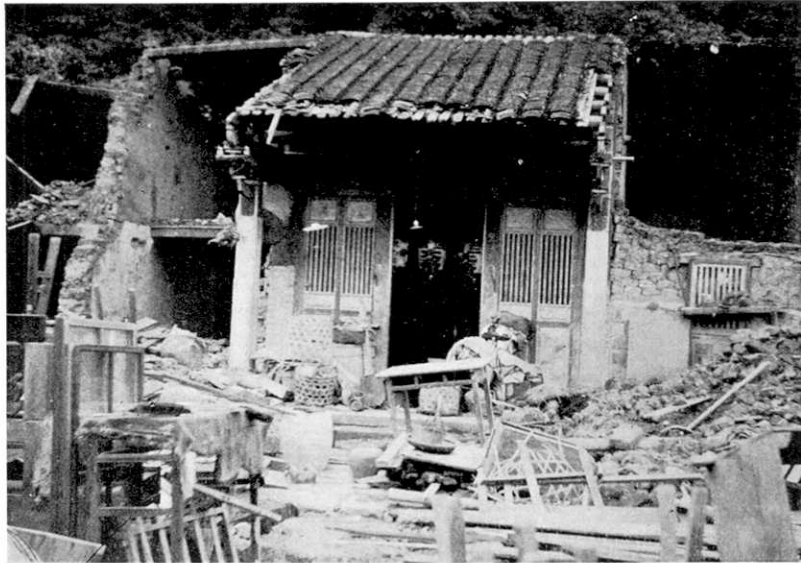
第49圖 南庄田尾の廟.

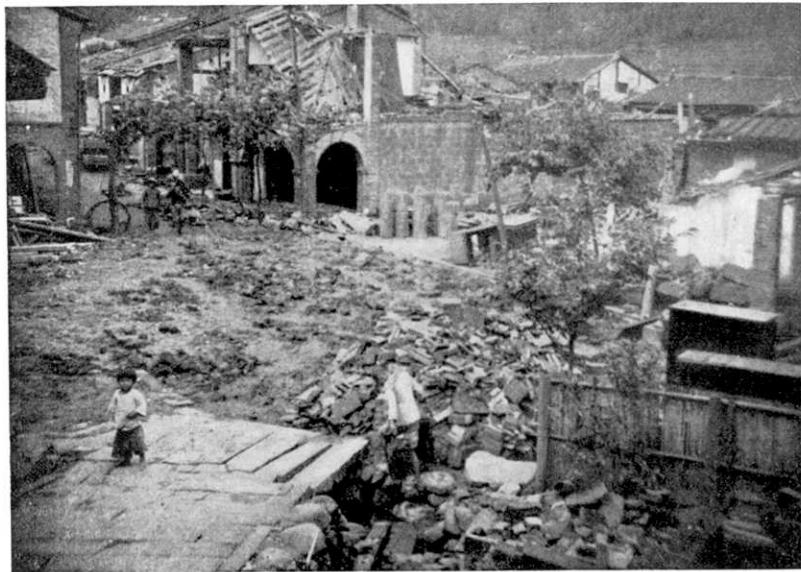
第50圖 南庄の被害.

Fig. 50. The ruin at Nan-syō.

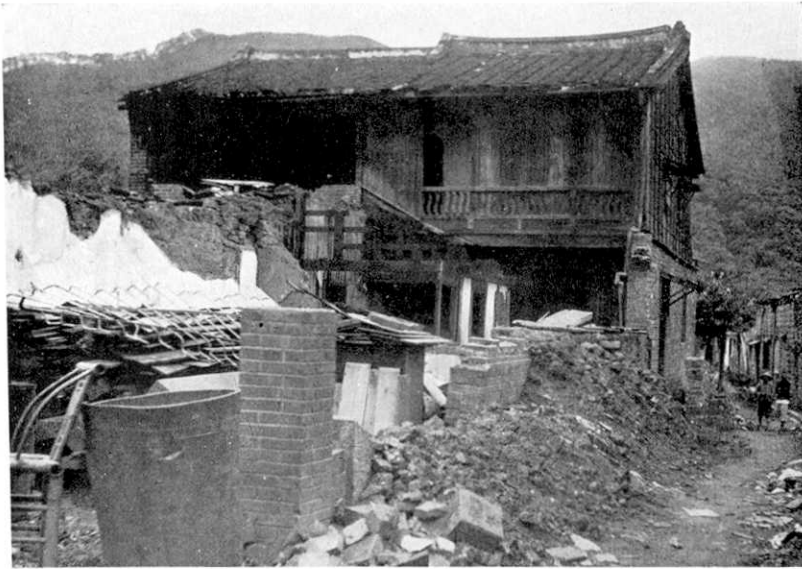
第 51 圖 南庄. 木造式家屋は倒潰せざりしもその前方の土塙家屋は潰れたり.

Fig. 51. Nan-syô. A wooden framed house suffered no severe damage, whereas a *dokaku* house in front of it was totally destroyed.

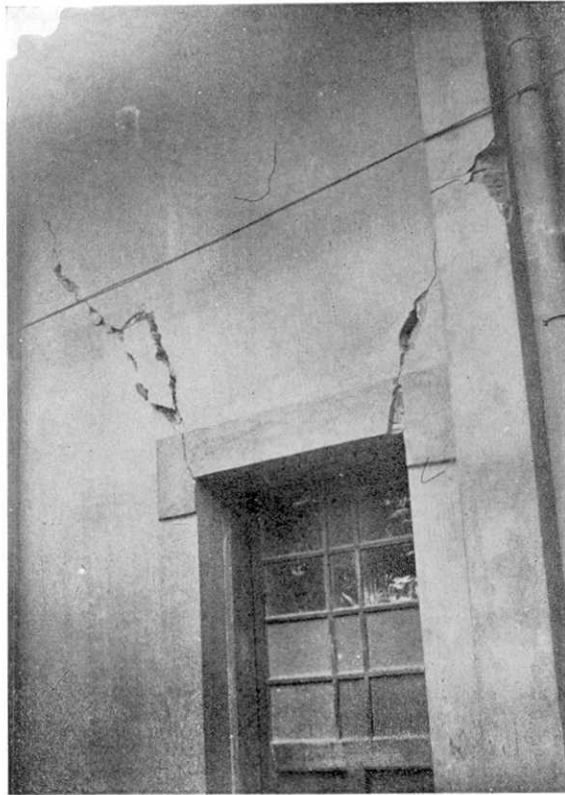
第 58 圖 後龍警察署コンクリート壁の亀裂.  
Fig. 58. Cracks in the concrete wall of the police station, Kōryū.

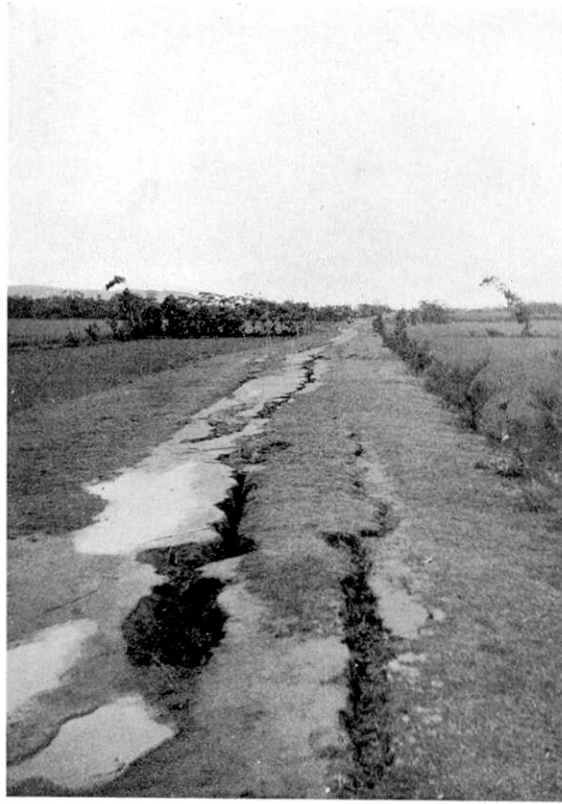
第59圖 後龍庄新港溪橋附近道路の亀裂.

Fig. 59. Kōryūsyō. Cracks formed on the road near the Sinkōkei bridge.

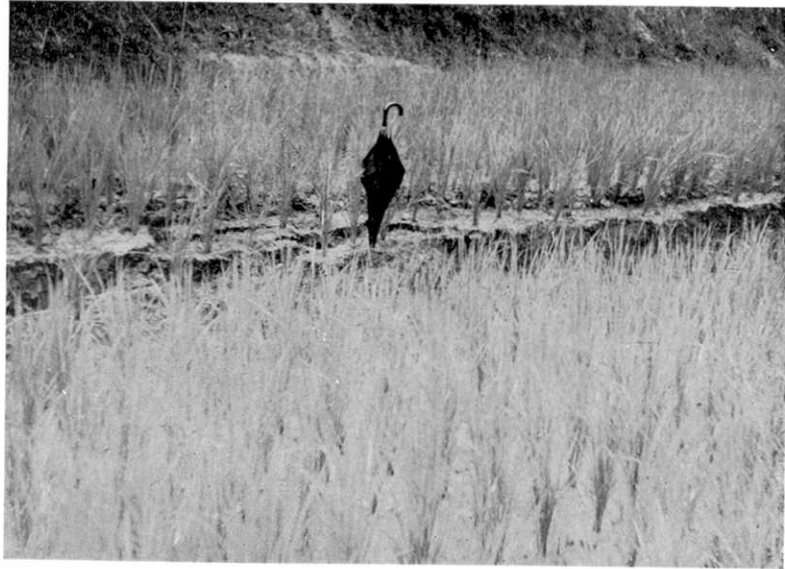
第60圖 造橋庄牛欄湖水田中の亀裂局部的のもの.

Fig. 60. Zōkyōsyō. Local earthquake fissure in a paddy field.

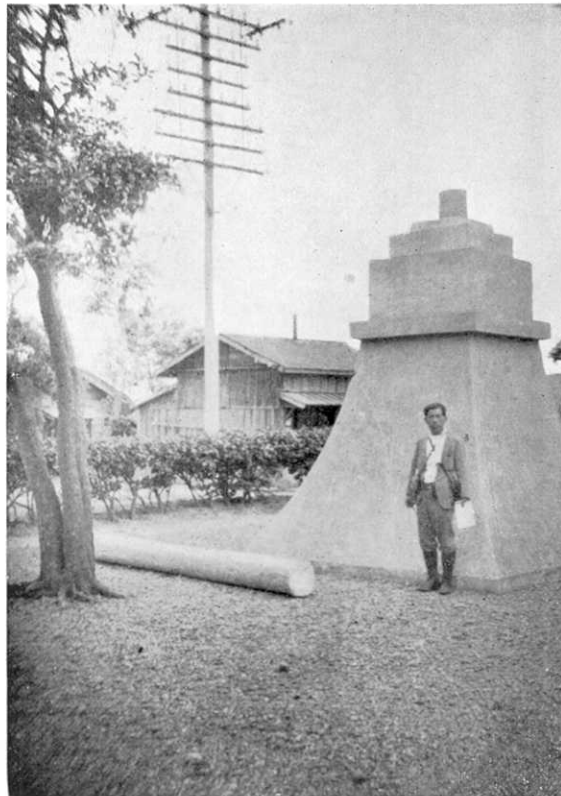
第 64 圖 5月5日の餘震にて破損した苗栗驛前の記念碑。

Fig. 64. The monument that was broken by the aftershock of May 5. Byōritu station, Byōritu-gai.

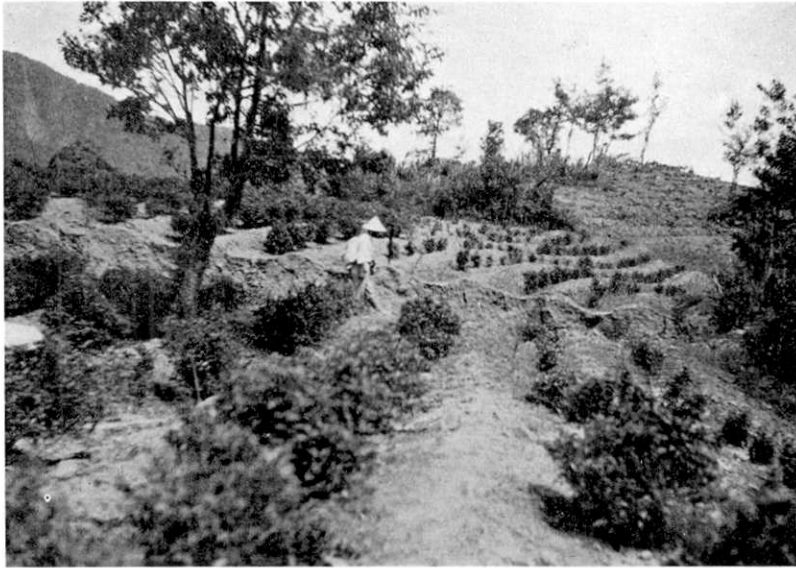
第71圖 獅潭庄上大高. 山頂の茶畑に現はれた断層, 寫眞の前方は断層線の東側. 方向  $N 40^{\circ} E$ . 垂直差 80 厘.

Fig. 71. Kamitaikwa, Sitansyō. Fault on a hill top. Strike =  $N 40^{\circ} E$ . The foreground (eastern side of the fault) subsided as much as 80 cm.

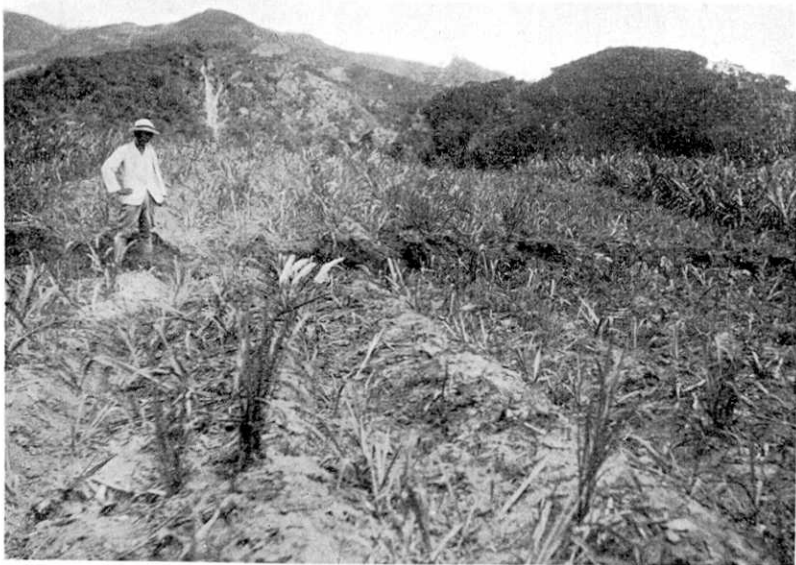
第72圖 公館庄枋屋家. 山腹に生じた地裂. 走向  $N 10^{\circ} E$ . 山腹側約 30 厘沈下を示す. これより若干低き所にも地裂を生じたり. 延長は 200~300 米程度.

Fig. 72. Kōkan-syō. Earthquake fissure formed on a hill-side.

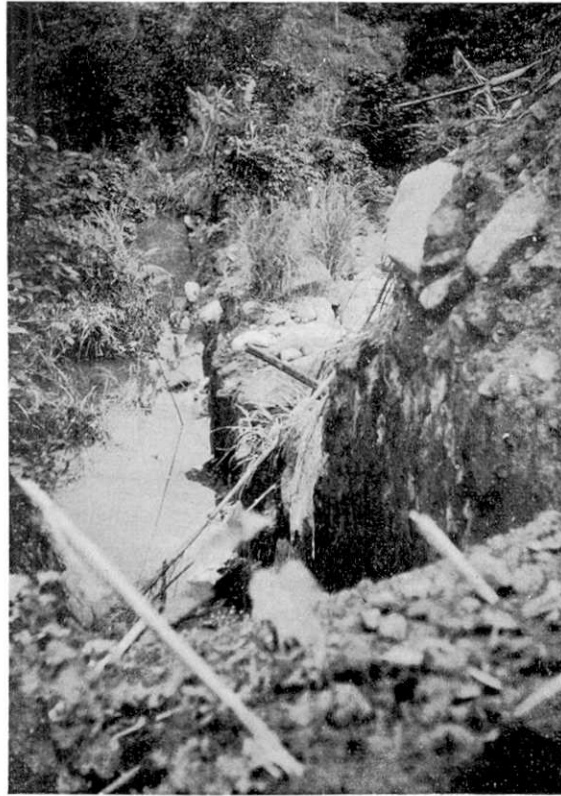
第73圖 獅潭庄新庄東南方. 白砂岩中を切る斷層面にして右方が斷層の西側. 走向 N 25°E. 小川を堰止めて水溜りを生ず.

Fig. 73. Sitan-syô. Fault plane developed in White Sandstone, the ground to the right being the west side of the fault. The fault runs in a direction of N 25°E across a brook, damming up the stream.

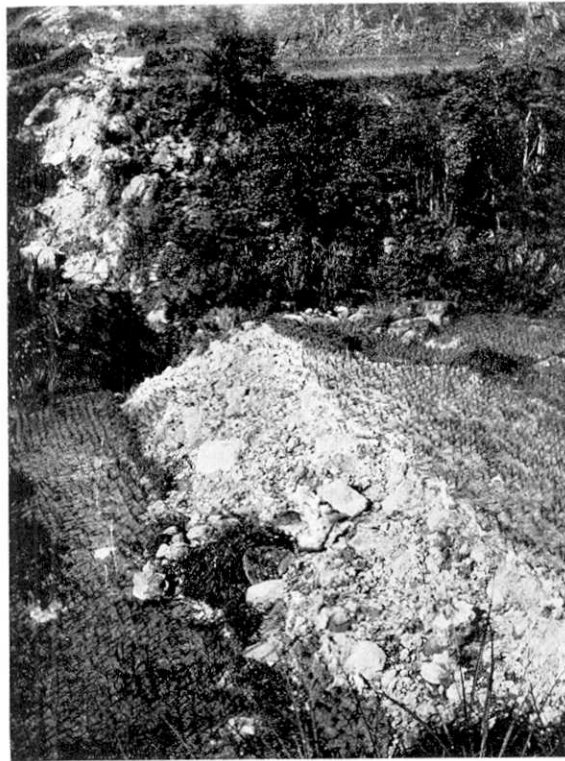
第76圖 紙湖地震斷層(紙湖溪谷上流). 圖の右側が西.

Fig. 76. Siko earthquake fault on the upper course of the Siko valley. The right hand of the figure is the west.

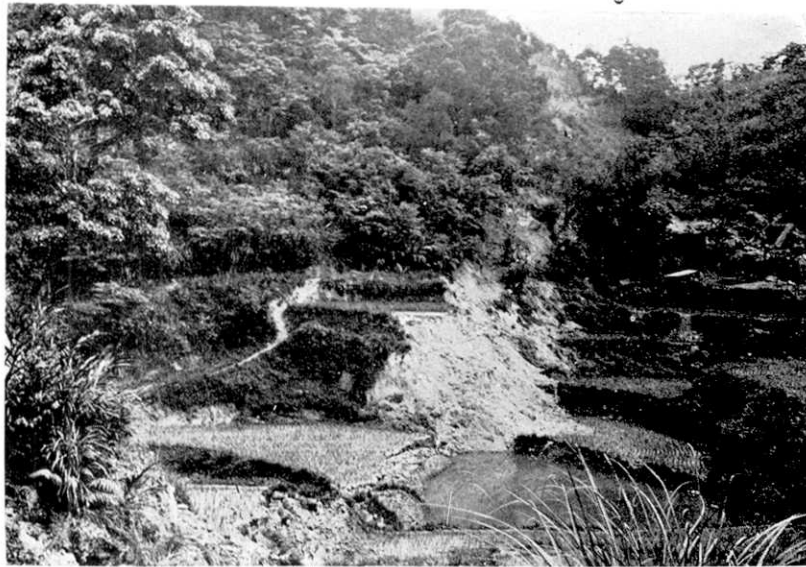
第 77 圖 紙湖地震断層 (神卓山溪谷). 圖の右側が東.

Fig. 77. Siko earthquake fault at the Sintakusan valley. Right hand of the figure is the east.

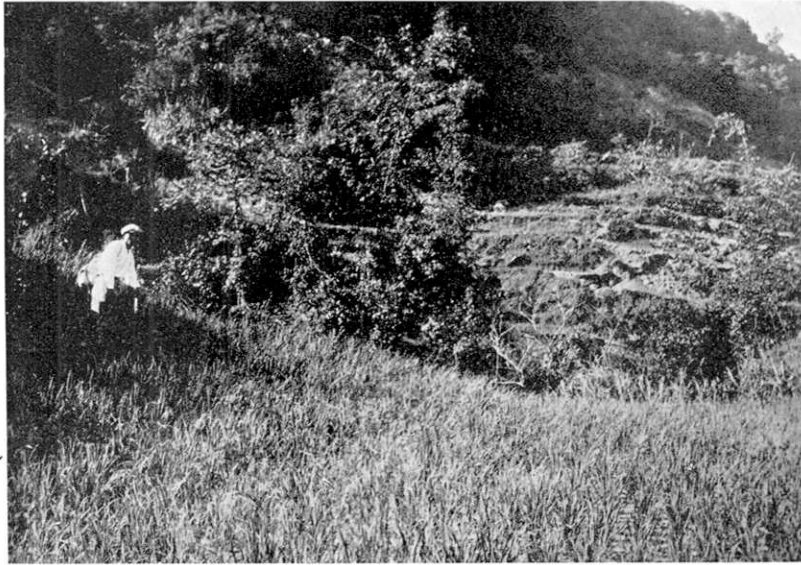
第 79 圖 紙湖地震斷層(下大窩). 水田(寫眞の向つて右)は傾斜してゐる.  
Fig. 79. Tilted rice-field at Simotaikwa. The rice-field was tilted eastward by the Siko earthquake fault. The right hand of this figure is the east.

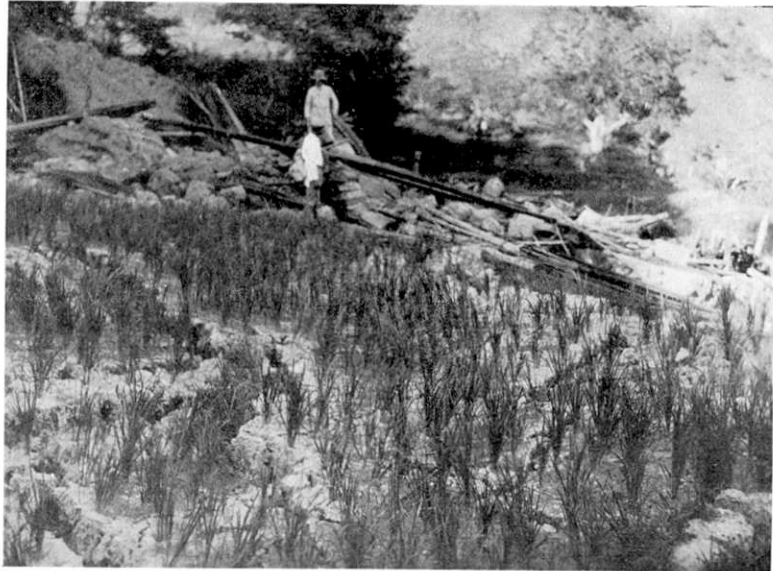
第 81 圖 上大窩. 地震断層のために傾ける水田及び倒壊した家屋.

Fig. 81. Tilted rice-field and damaged house on the Siko earthquake fault.

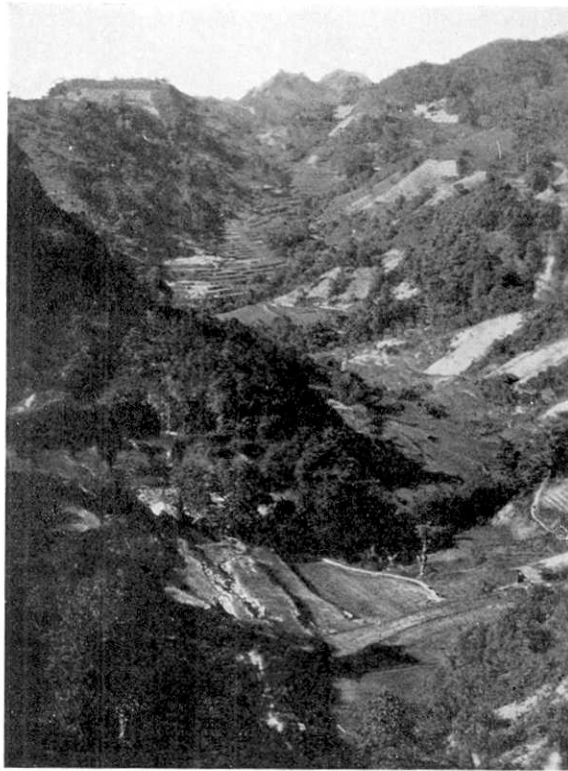
第 82 圖 紙湖地震断層 (上大窩). 写真は上大窩の南の鞍部の断層線上から北を寫した. 地震断層は溪谷底の水田を破壊しながら北の方へと進んでゐる.

Fig. 82. Siko earthquake fault near Kamitaikwa.

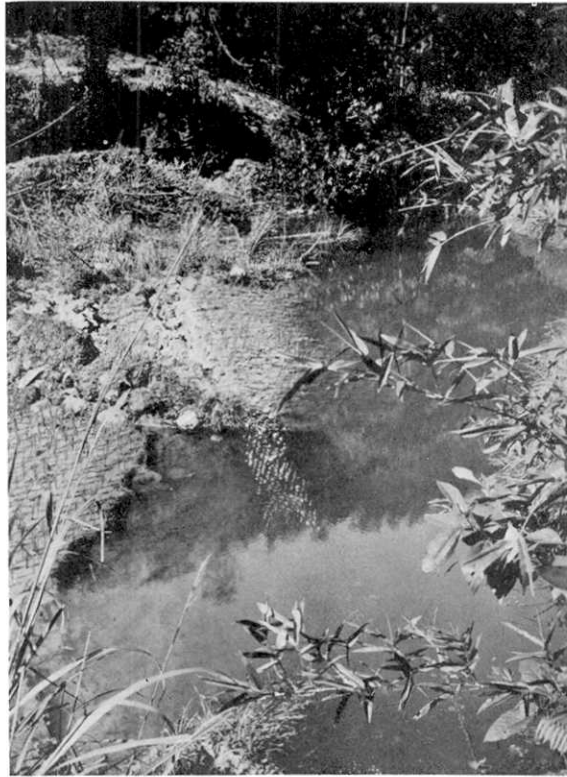
第 85 圖 紙湖地震断層によつて水を湛へた水田。

Fig. 85. Photograph shows rice-fields displaced by Siko earthq. fault. Water is dammed in the east side of the fault which was depressed. Right hand of the figure is the east.

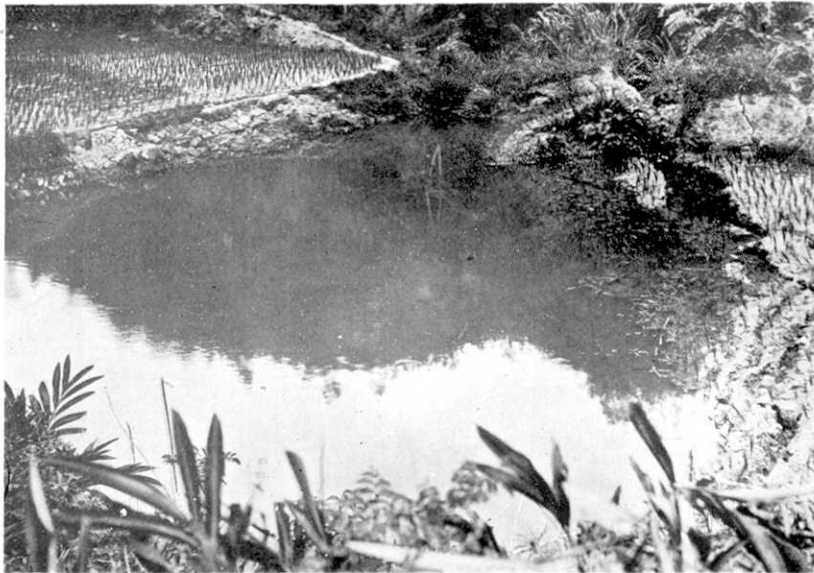
第 86 圖 獅潭庄, 竹銃庫. 断層に堰止められた谿流. 北より南を望む.

Fig. 86. The mountain-stream dammed up by the Siko earthq. fault, Tikuzyūko, 1.5 km north of Sinten, Sitan-syo.

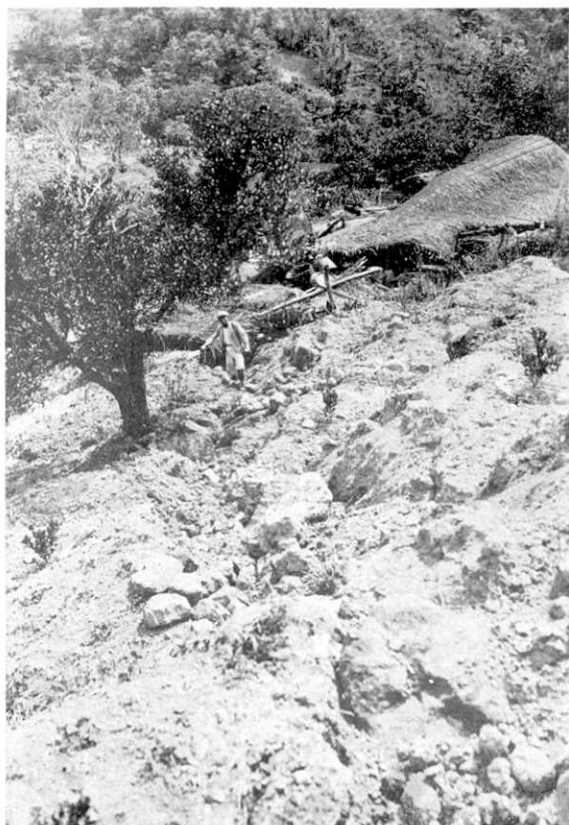
第 87 圖 獅潭庄六份に於ける斷層上の潰屋.

Fig. 87. The house situated on the fault, Roppun, Sitan-syô.

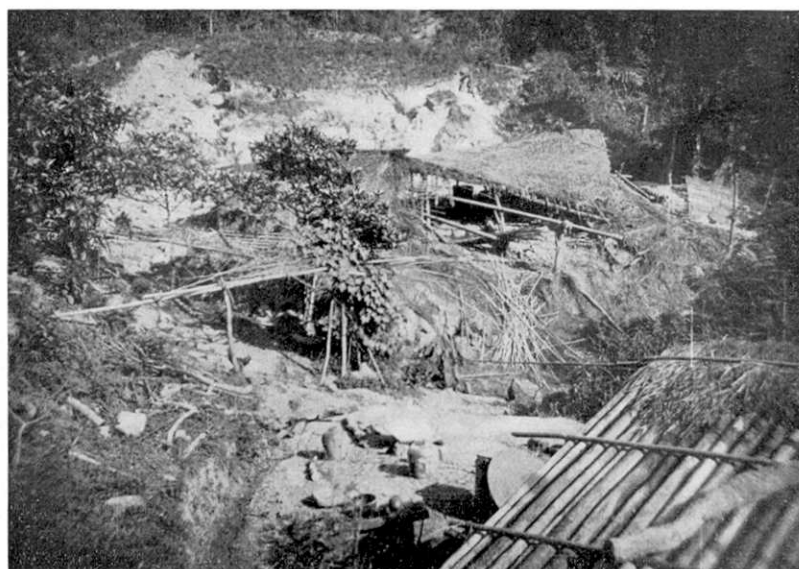
第 88 圖 獅潭庄六份に於ける斷層上の土塊家屋.

Fig. 88. The destruction of *dokaku* house that situated on the Siko earthq. fault, Roppun, north of Syôtôsei, Sitan-syô.

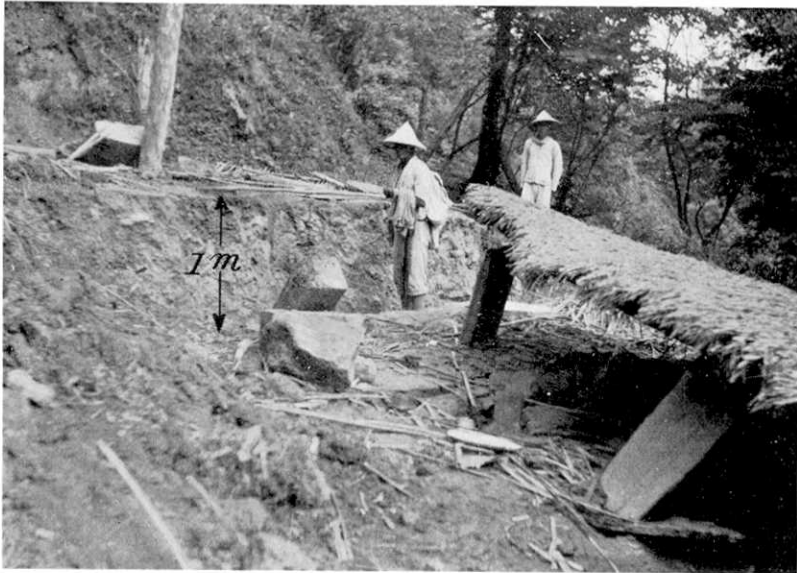
第 89 圖 獅潭庄上大高. 家屋の下を通つた斷層. 方向 N 10°E.  
西側約 1 米隆起. 斷層の東側より見る.

Fig. 89. Kamitaikwa, Sitansyō. The fault runs just beneath a *dokaku* house in a direction of N 10°E. The foreground (eastern side) subsided as much as about 1 m.

第 136 圖 菘麻園。Fig. 89 の北方約 1 軒の山稜に現はれた地裂，  
方向  $N 20^{\circ}E$ ，東側約 20 釐沈下。

Fig. 136. Fissure which appeared on a ridge about 1 km N of Fig. 89 runs in the direction of  $N 20^{\circ}E$ . The foreground (eastern side) subsided as much as 20 cm.

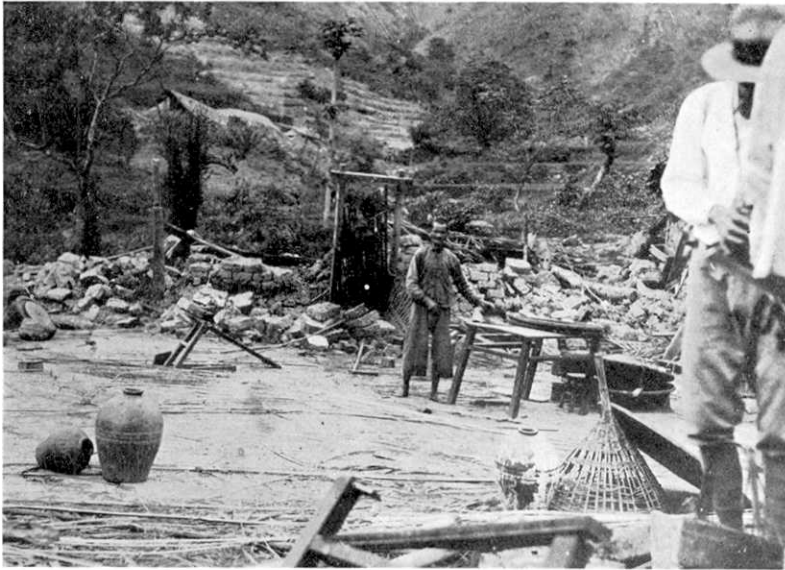
第 90 圖 紙湖地震斷層上の家屋.

Fig. 90. Damaged house on the Siko earthquake fault at Roppun.

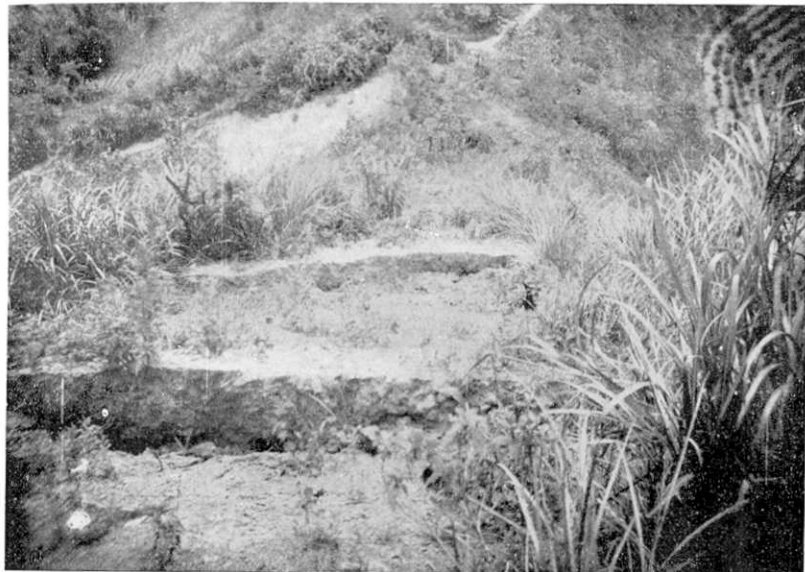
第91圖 獅潭庄小東勢(六份). 断層による水田の傾斜.  
Fig. 91. Syôtôsei, Sitan-syô. Water collected by the tilt  
of paddy field due to the fault.

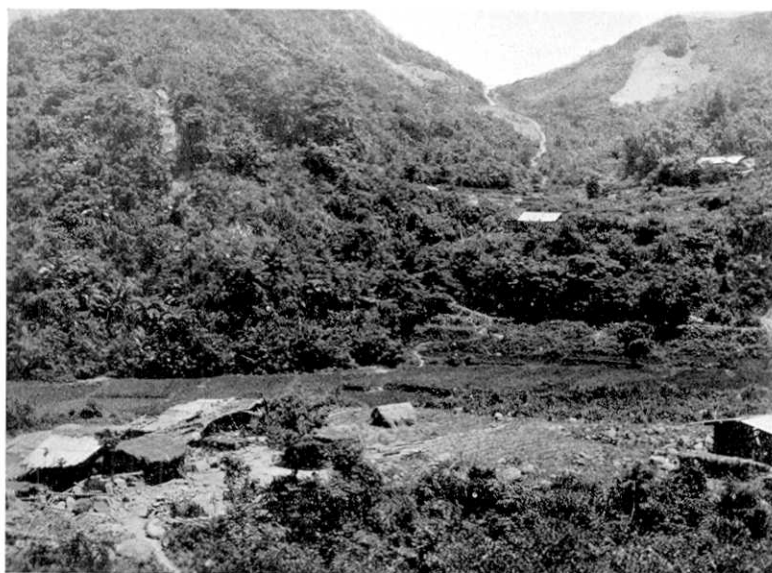
第 93 圖 紙湖地震斷層 (小東勢).

Fig. 93. Siko earthquake fault at Syôtōsei. Back ground of the figure is the northwest. Rice-field was displaced by the earthquake fault.

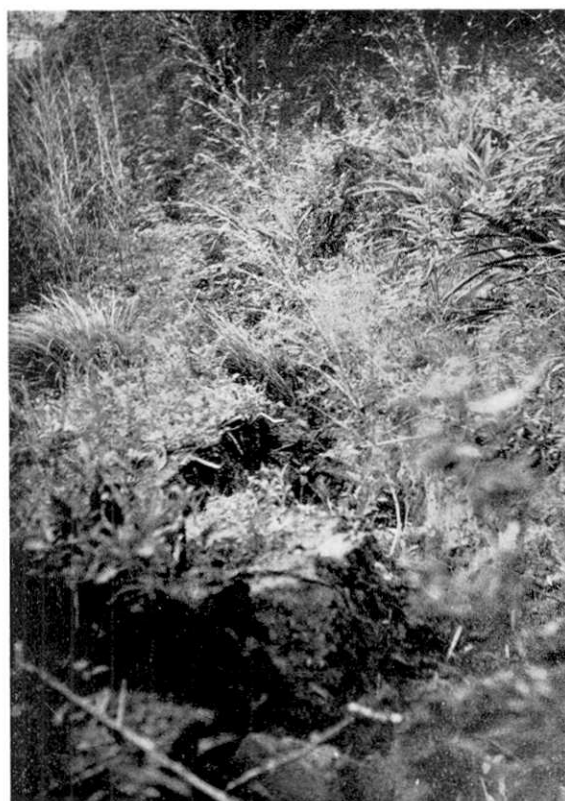
第 95 圖 大東勢北側山稜の鞍部に於ける紙湖地震断層.

Fig. 95. Earthquake fault on the top of pass north of Taitōsei. Photograph shows Siko earthquake fault formed in the White Sandstone bed, Right hand of the figure is the north.

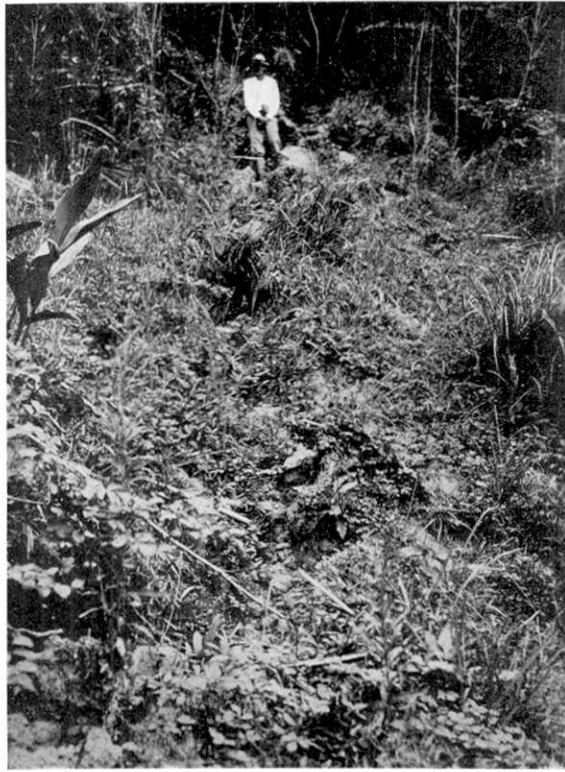
第 96 圖 獅潭庄小東勢竹藪中の断層.

Fig. 96. Fault in a bamboo bush, Syōtōsei, in Sitan-syō.

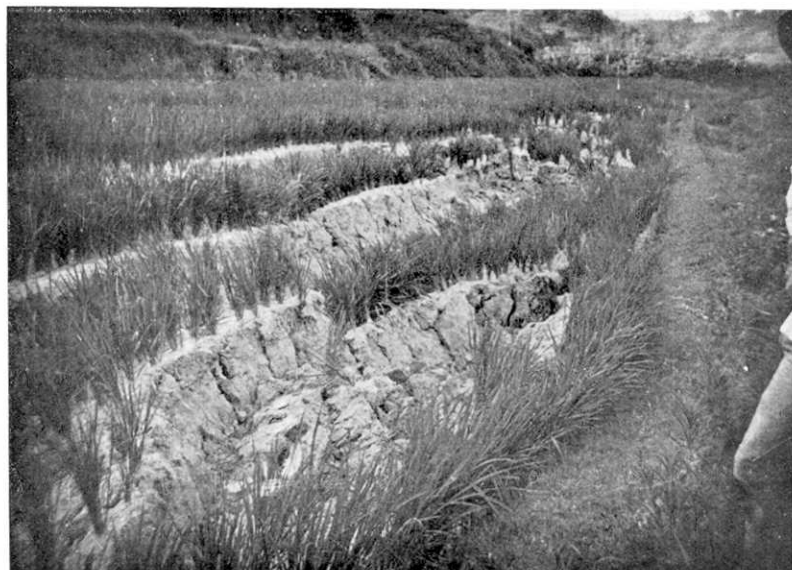
第101圖 公館庄双合水に於ける水田の亀裂.

Fig. 101. The cracks in the rice-field, Kōkan-syō.

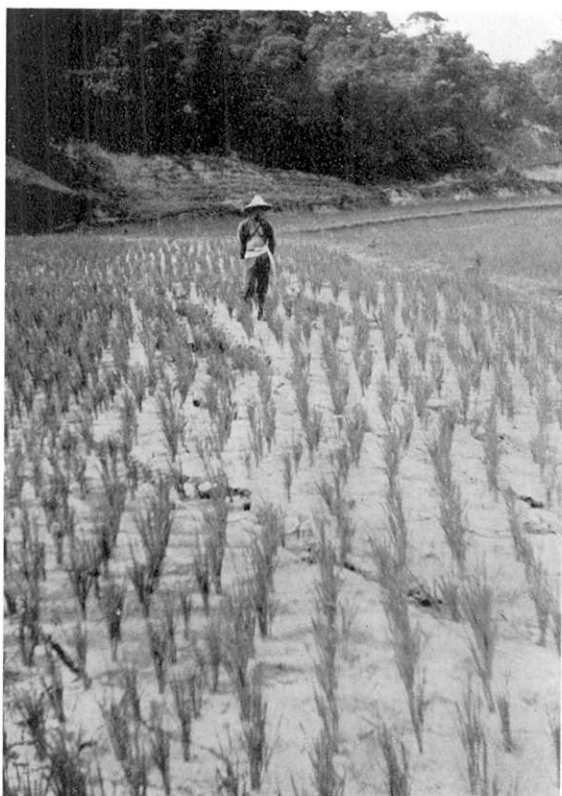
第103圖 公館庄双合水. 水田中に生じた亀裂群.

Fig. 103. Sôgôsui, Kôkan-syô. Earthquake fissures in a rice-field.

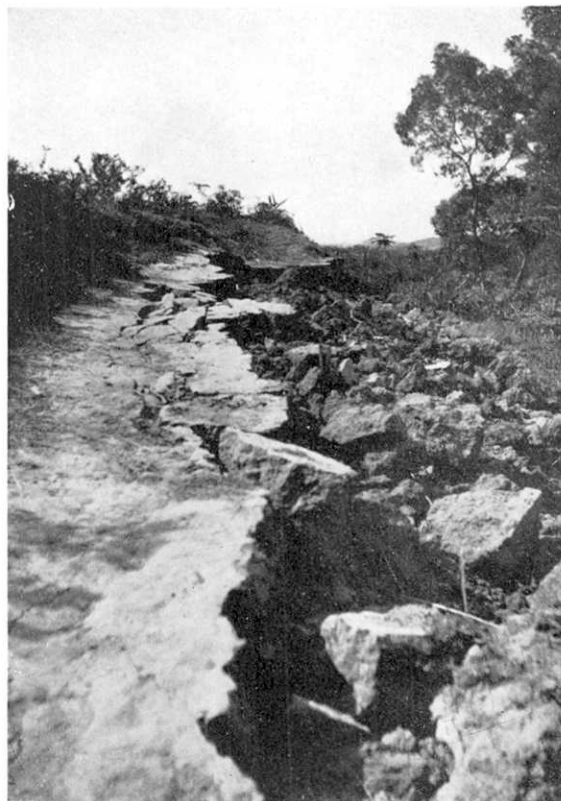
第106圖 公館庄棉子埔. 崖崩れ。

Fig. 106. Marginal collapse at Mensiho, Kôkan-syô.

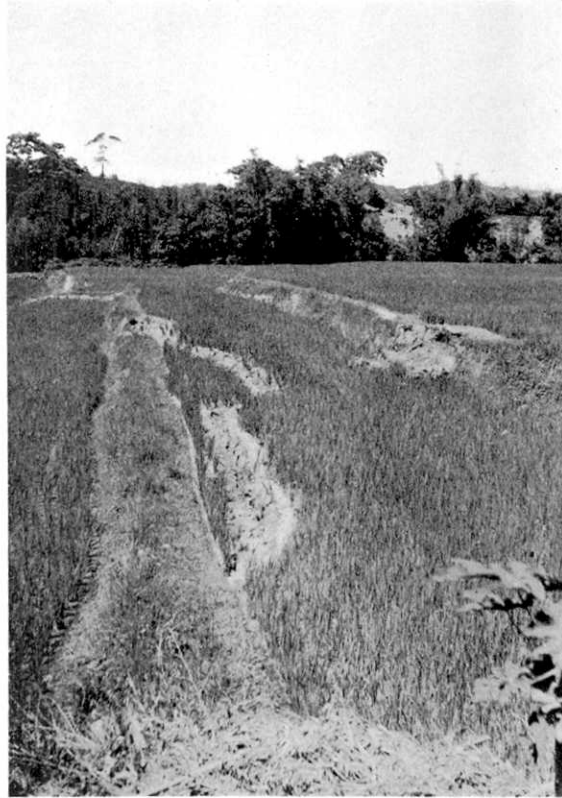
第107圖 公館庄棉子埔. 水田中の亀裂.

Fig. 107. Mensiho, Kôkan-syô, Earthquake fissures in a rice-field.

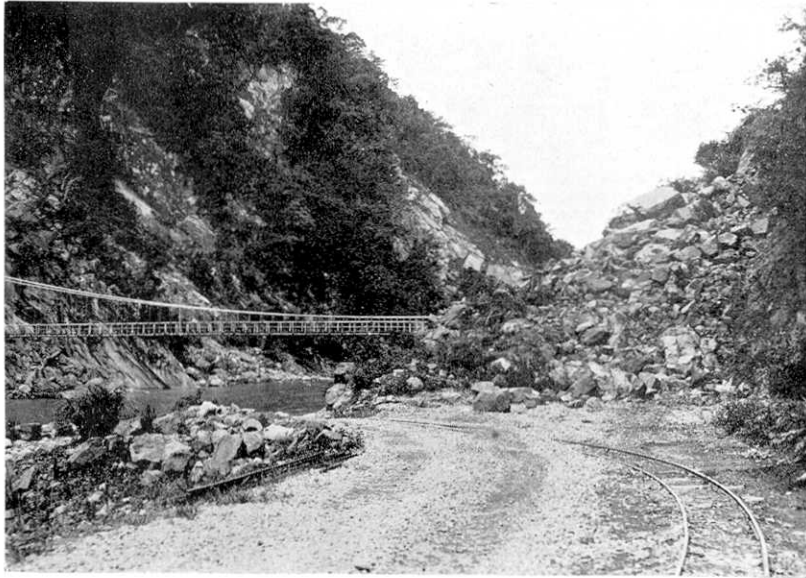
第 115 圖 公館庄出礦坑附近の崖崩れ。

Fig. 115. Rockfalls near Sikkôkô, Kôkan-syô.

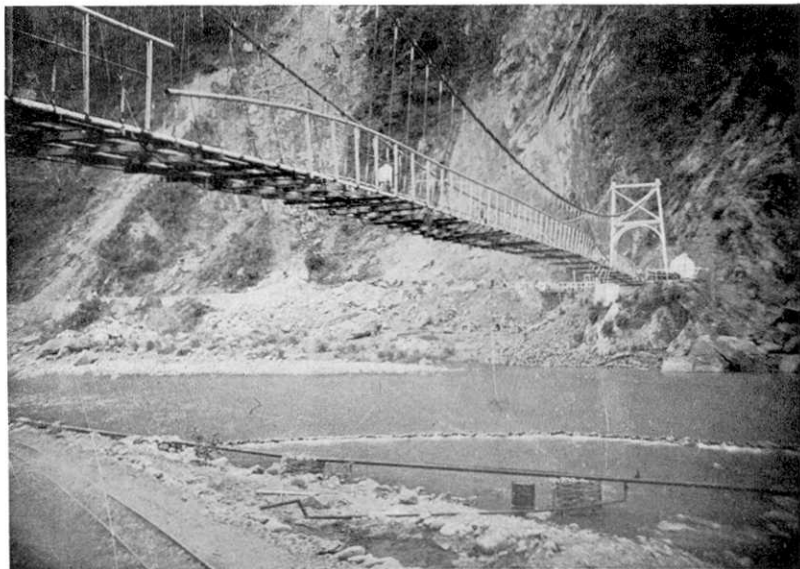
第 116 圖 公館庄出礦坑吊橋及對岸の被害。

Fig. 116. The suspension bridge at Sikkôkô, Kôkan-syô.

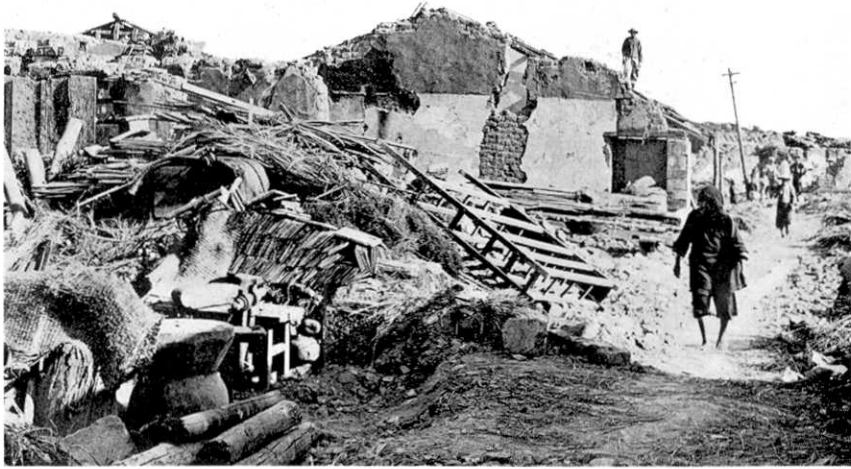
第119圖 銅鑼の被害状態.

Fig. 119. General view, Dōra.

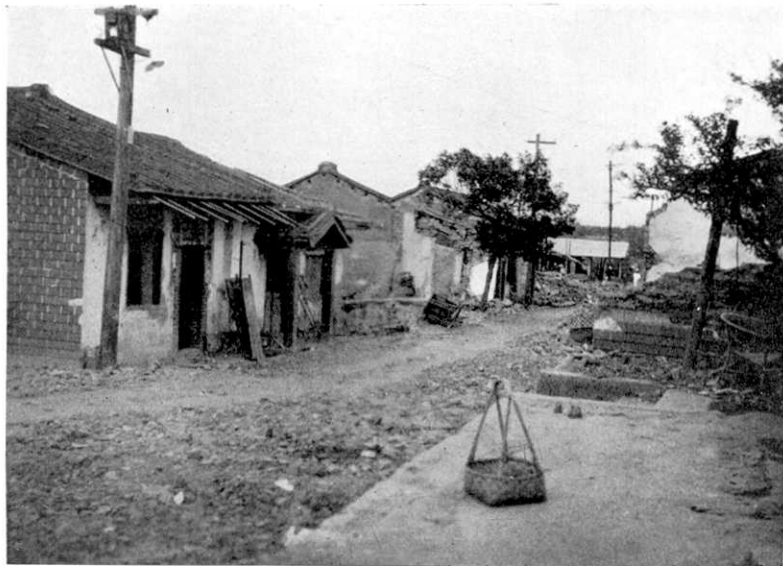
第120圖 銅鑼庄銅鑼驛前通りの被害状況.

Fig. 120. The street near Dōra station, Dōra-syō.

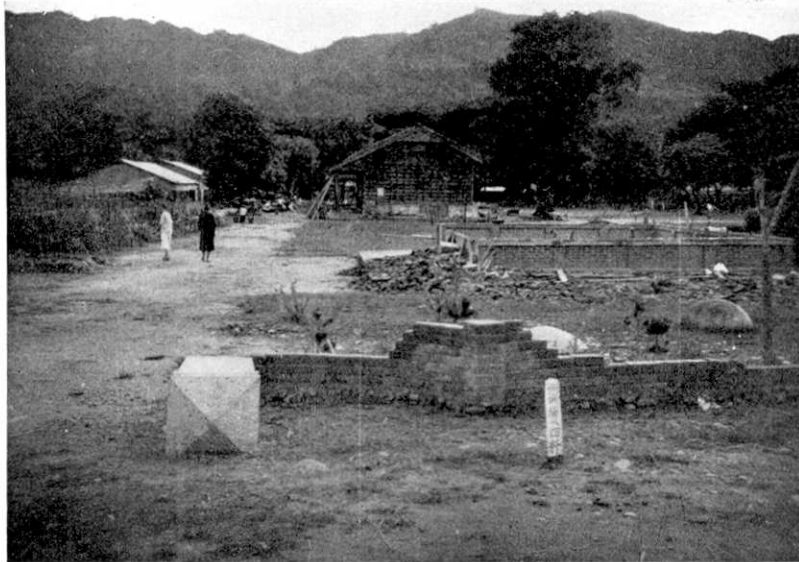
第122圖 銅鑼庄老雞隆公學校の被害. 東より西を望む.

Fig. 122. The primary school at Rôkeiryû, Dôra-syô.

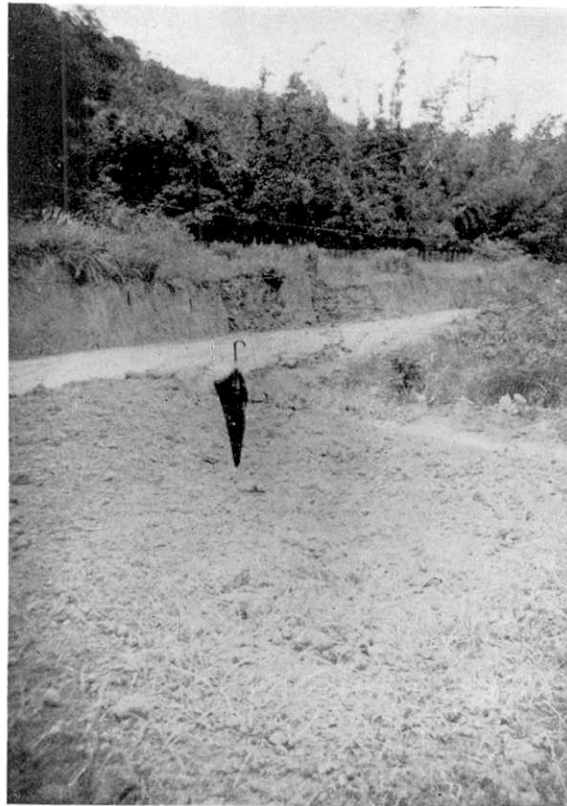
第123圖 銅鑼庄新雞隆の北に於ける小斷層. 道路, 烟を横切つて現れたもの.

Fig. 123. The minor fault that crosses road, 300 m north of Sinkeiryū, Dōra-syō.

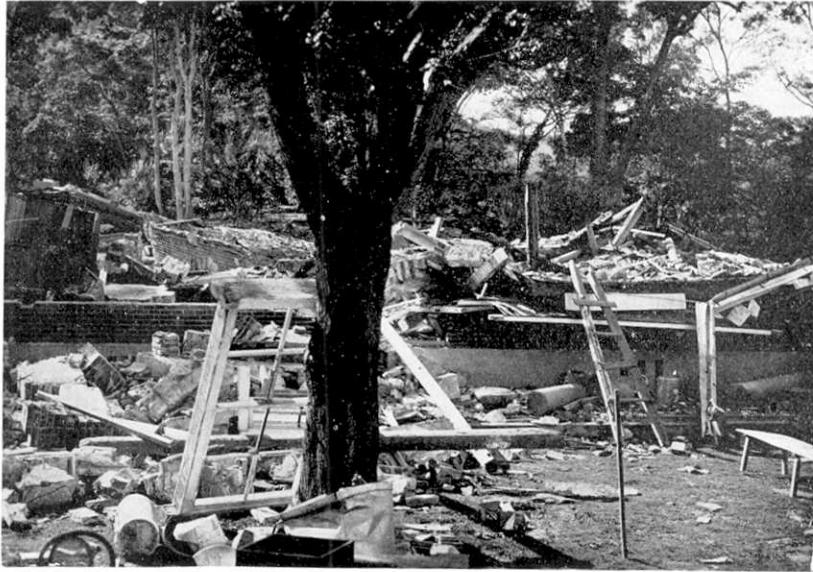
第129圖 大湖庄法雲寺の被害.  
Fig. 129. The Hōunji Temple, Taiko-syō.
