臺灣中部地震地圖番號一覽表

Index Map

(震研彙報別冊 第三號 報告圖版)

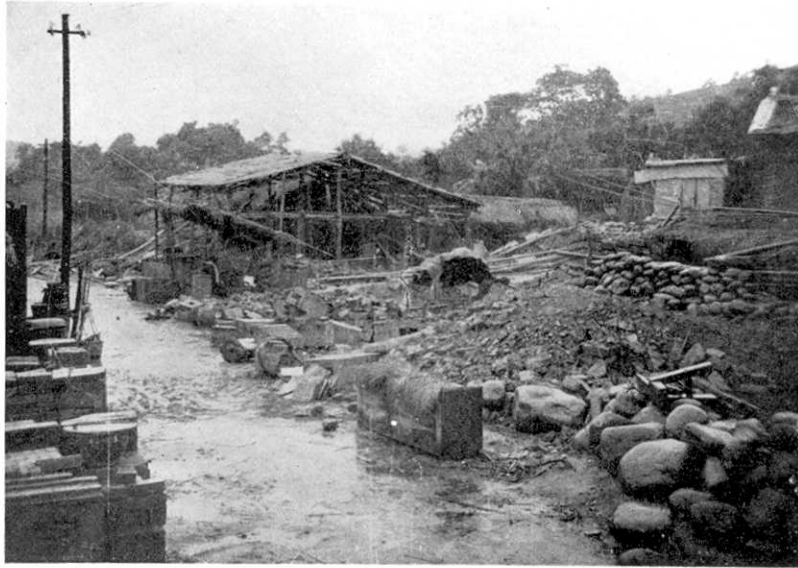
第141圖 三又庄内草湖の被害状況.

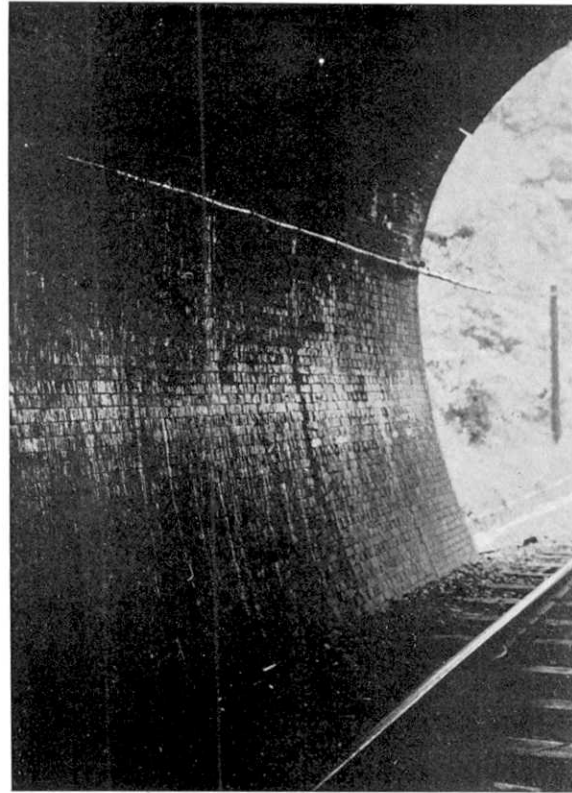
第143圖 第4號トンネル側壁の亀裂. この亀裂はトンネルを横切り, 亀裂の南側は北側に對して相對的に5 cm 西へ移動した.

Fig. 143. Cracks on the tunnel wall. South side of these cracks shifts westward relatively to the opposite side.

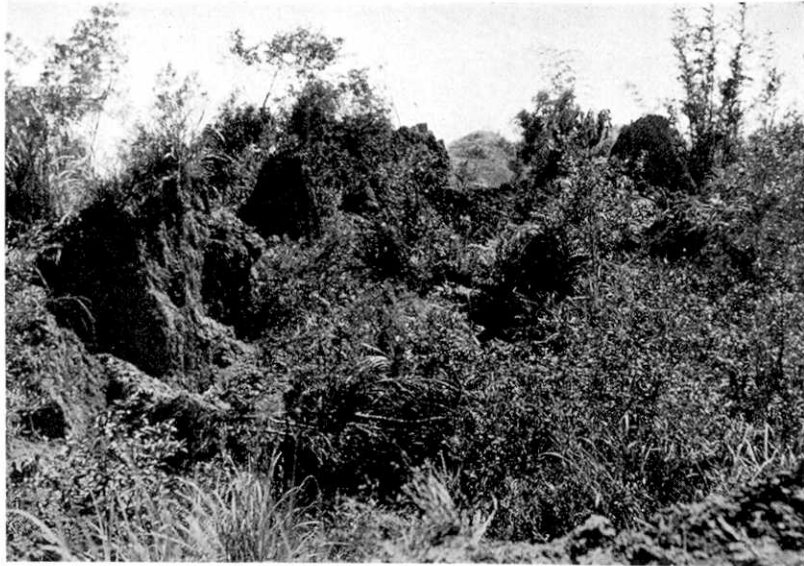
第153圖 大湖庄十分の山崩れ。

Fig. 153. Landslip at Zyuppun, Taiko-syô.

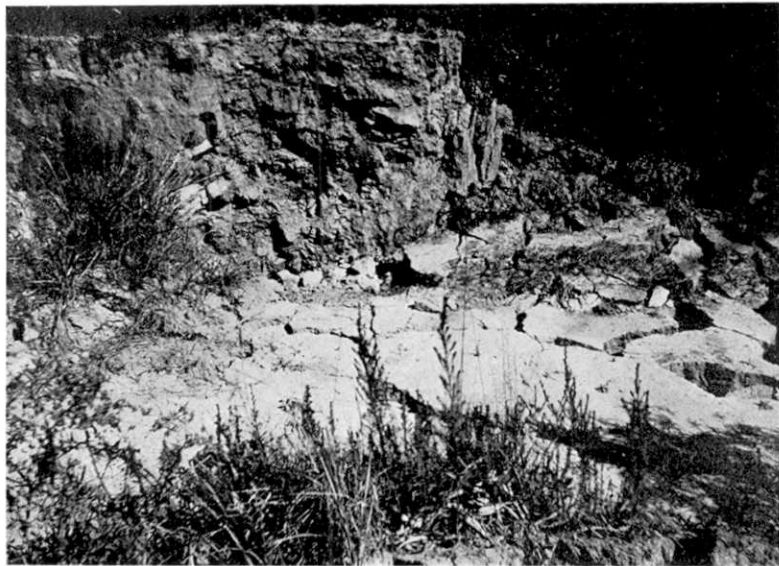
第154圖 大湖庄十分の山崩れ。斯様な激變の生じた面積は約 50×80 m 位。

Fig. 154. Landslip at Zyuppun, Taiko-syô.

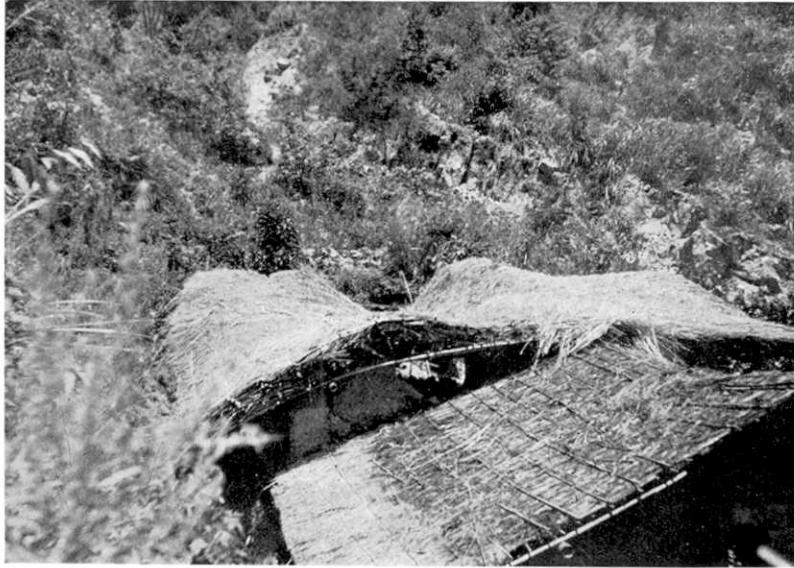
第155圖 大湖庄十分の山崩れ。後方の山崩れより約20米離れたる土堆  
家屋にも著しき被害なし。

Fig. 155. Zyuppun, Taiko-syô. A *dokaku* house suffered no severe damage, although a landslide occurred only about 20 m apart.

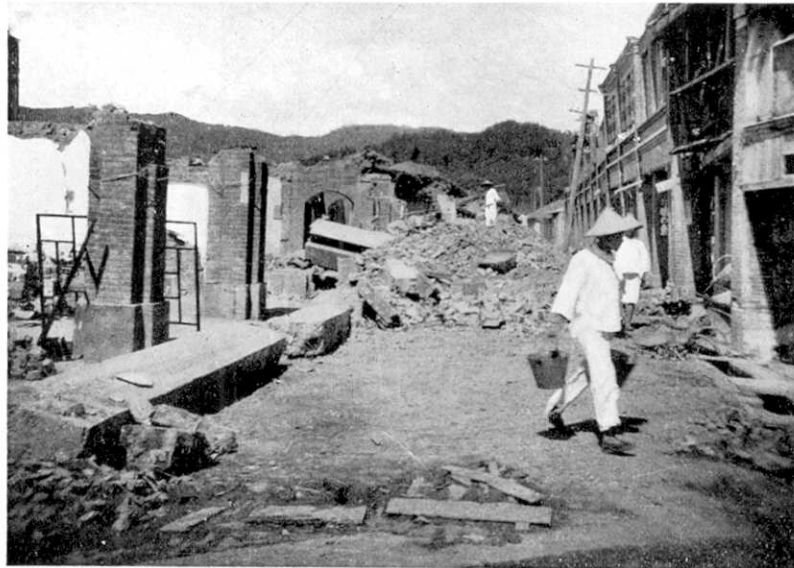
第156圖 翠蘭庄翠蘭西部に於ける家屋の被害。

Fig. 156. The ruin at Takuran, Takuran-syô.

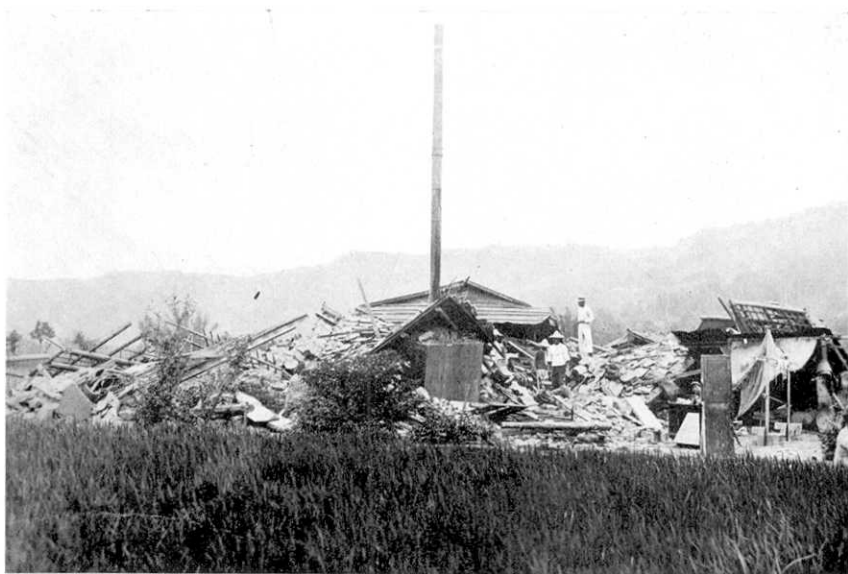
第160圖 單蘭庄補尾. 製糖工場.

Fig. 160. Sugar factory at Hobi, Takuran-syô.

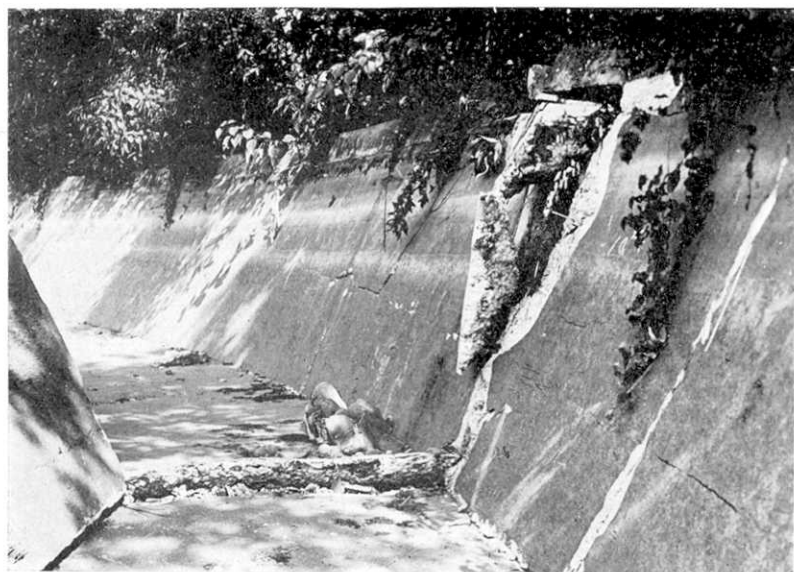
第 166 圖 大安驛附近后里埤圳の被害.

Fig. 166. An aqueduct of concrete, near Taian station, Naiho-syô.

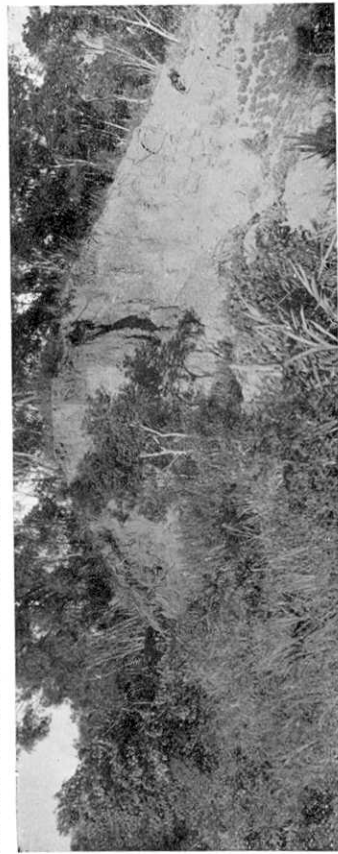
第170圖 大安驛東方臺北帝大演習林内の陥没。  
 (5月1日撮影, 鈴木)  
 Fig. 170. Naicho-syô. Local subsidence of the ground in the forest of the Forestry Experimental Station of Taihoku Imperial University.

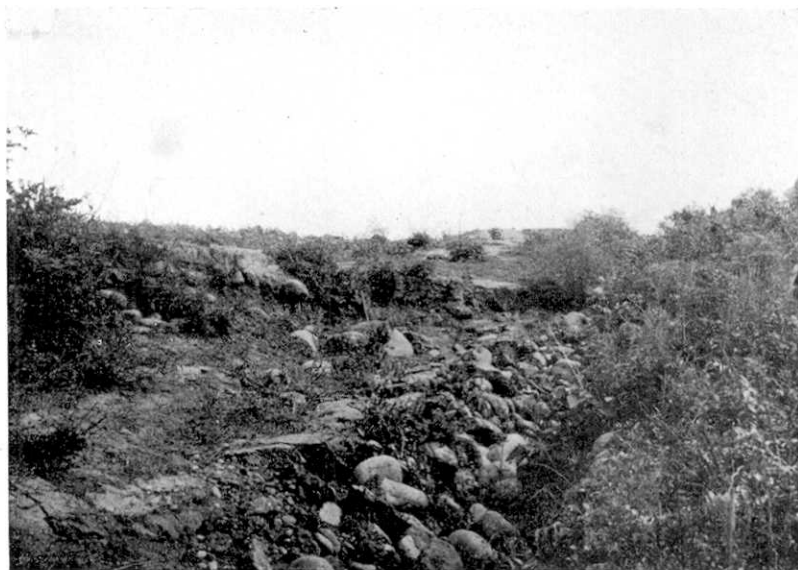
第 172 圖 屯子脚地震斷層. 第 8 號トンネル西側. 寫眞は斷層の  
東南から西北を寫してある.

Fig. 172. Tonsikyaku earthq. fault, west of tunnel No. 8.

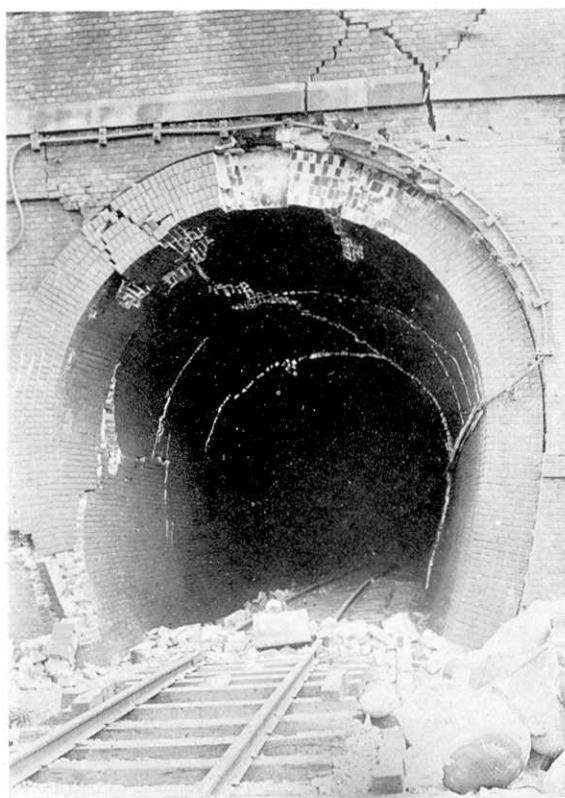
第176圖 内埔庄. 第8隧道北坑門口.

Fig. 176. The north portal of No. 8 tunnel, Naiho-syô.

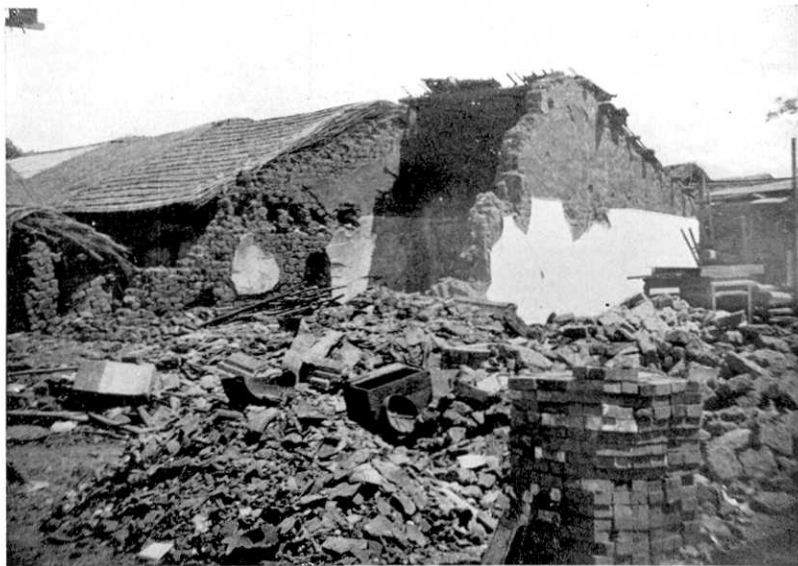
第 178 圖 后里驛附近の家屋の被害。

Fig. 178. Damages of houses, near Kôri station, Naiho-syô.

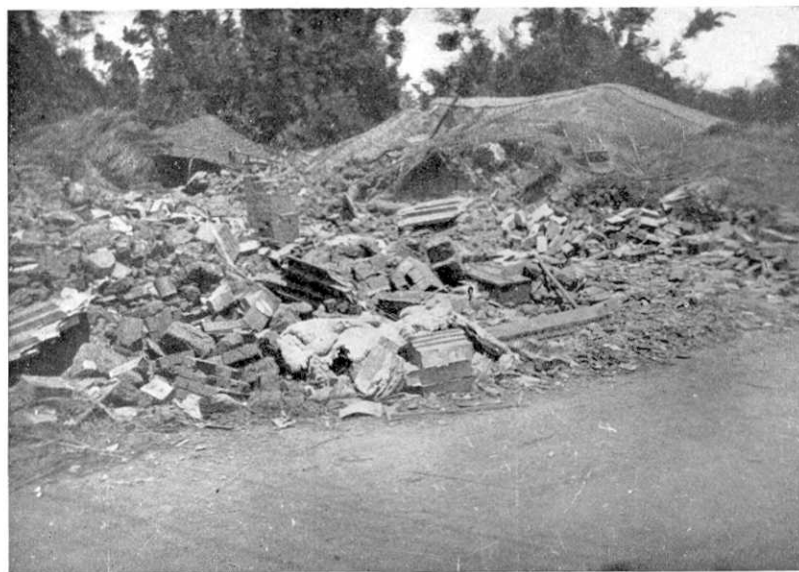
第182圖 内埔庄泉州厝.

Fig. 182. Sensyōseki, Naiho-syō.

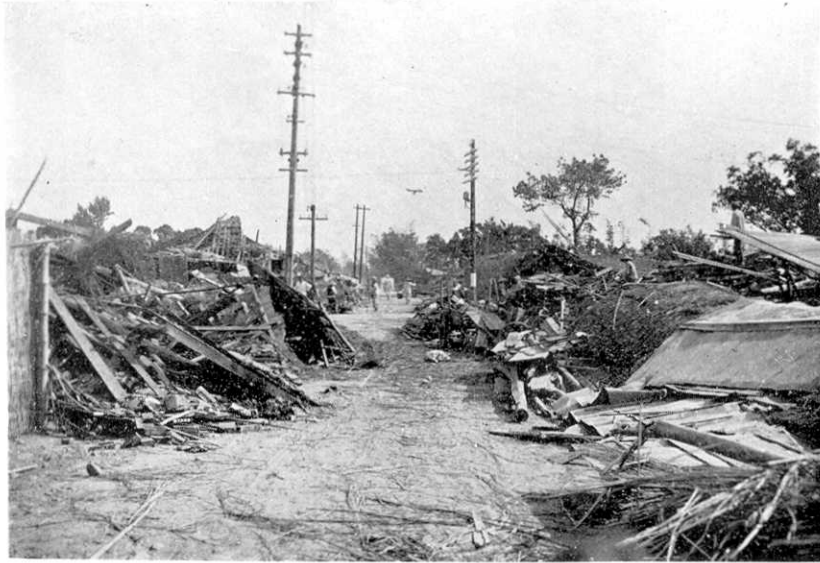
第 183 圖 下后里十字路附近の慘狀。

Fig. 183. The heavy damages near the cross-road, Simokōri, Naiho-syō.

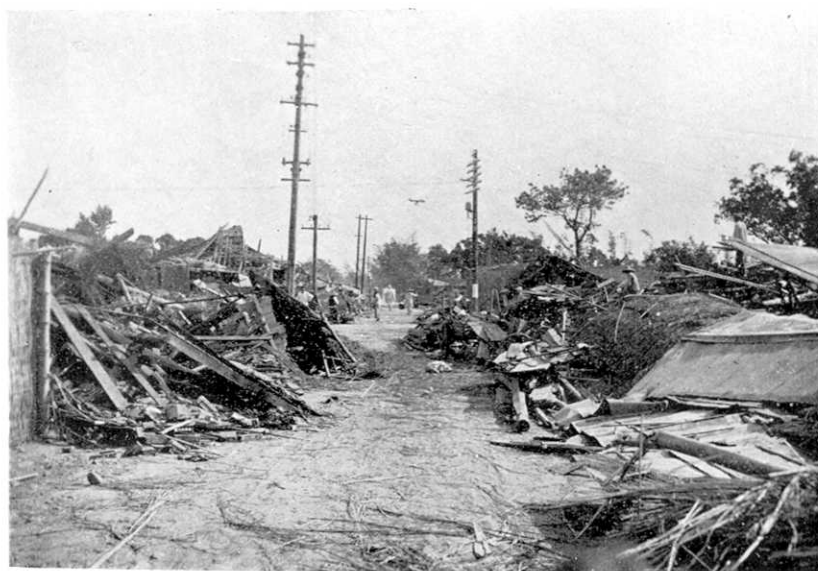
第 183 圖 下后里十字路附近の慘狀.

Fig. 183. The heavy damages near the cross-road, Simokōri, Naiho-syō.

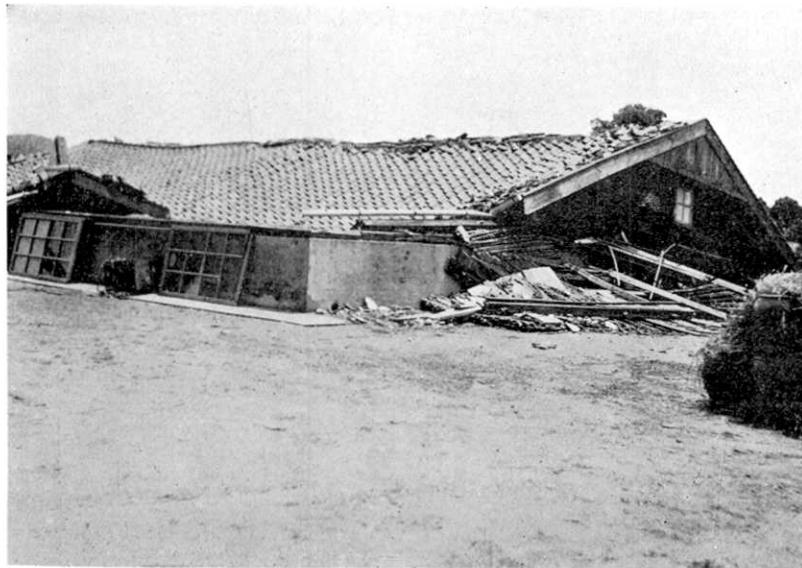
第 186 圖 内埔庄后里，農民公學校の新築校舍 S10°E の方向に倒潰。

Fig. 186. Kôri, Naiho-syô. Collapsed school building of wooden structure, recently constructed.

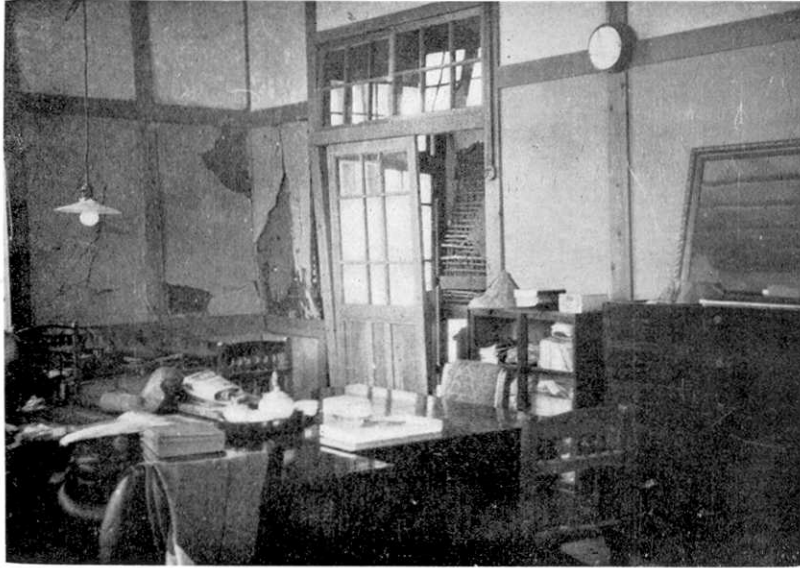
第187圖 内埔庄後里農民公學校の被害.

Fig. 187. Damages of the Farmers School, Kōri, Naiho-syō.

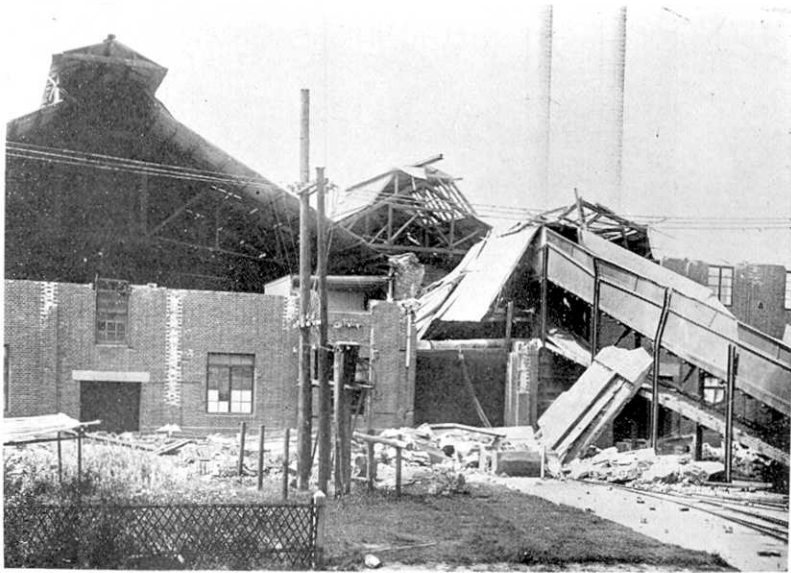
第 190 圖 内埔庄月眉，製糖工場の被害。  
Fig. 190. Sugar factory, Getubi, Naiho-syô.

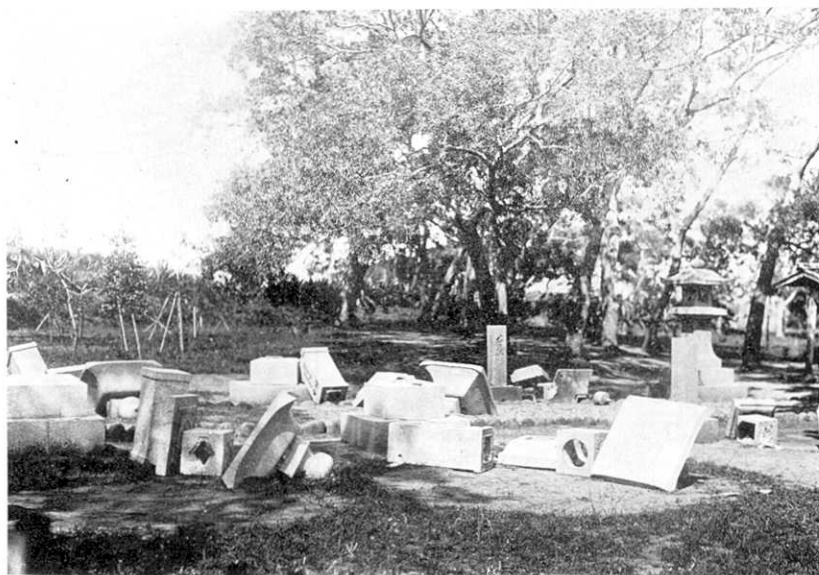
第191圖 内埔庄月眉神社石燈籠の顛倒.

Fig. 191. Collapsed stone lanterns, Getubi, Naiho-syô.

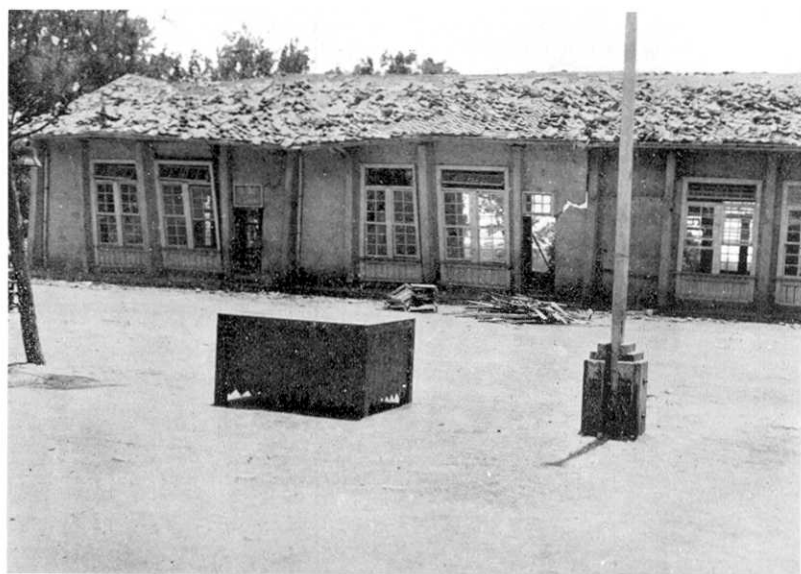
第192圖 内埔庄. 内埔公學校鐵筋コンクリート校舎の被害.

Fig. 192. Naiho primary school of reinforced concrete, Naiho-syô.

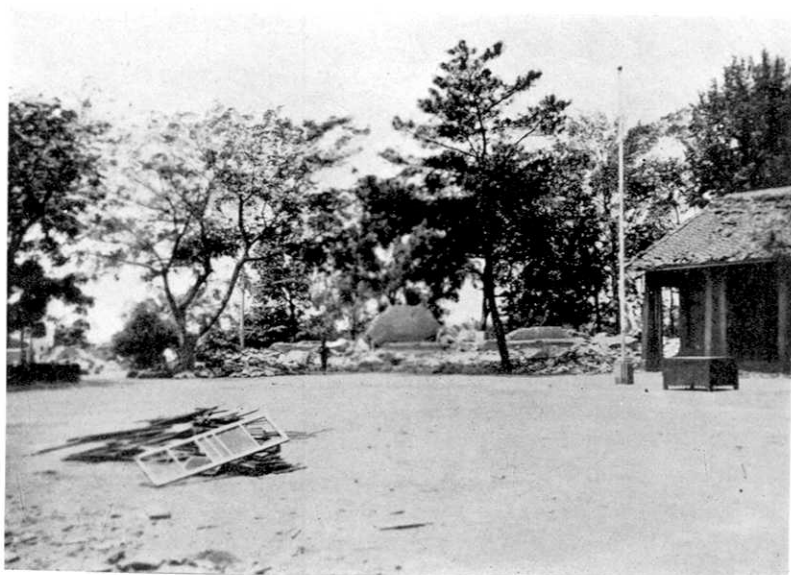
第193圖 内埔庄. 内埔公學校鐵筋コンクリート校舎の被害.

Fig. 193. Naiho primary school of reinforced concrete, Naiho-syô.

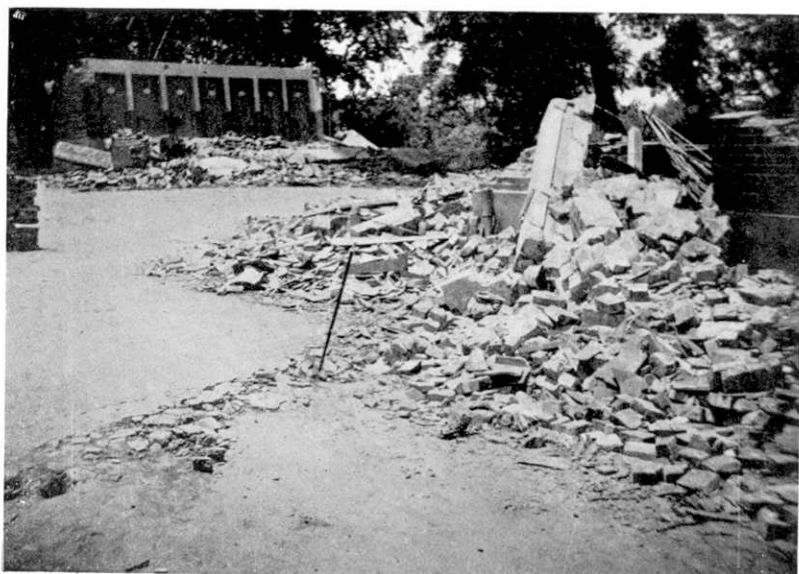
第194圖 内埔公學校庭の断層.

Fig. 194. The Tonsikyaku fault that appeared in the ground of Naiho primary school.

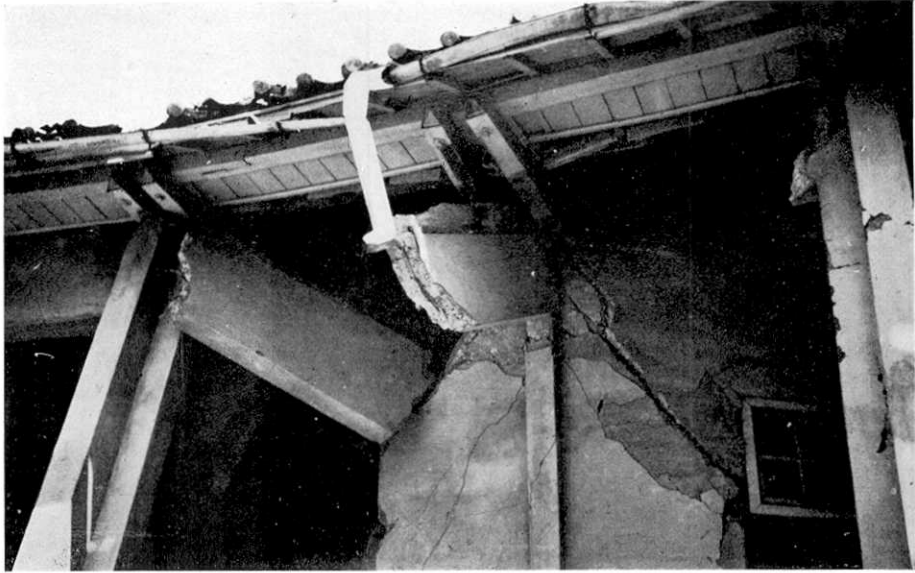
第195圖 鐵筋コンクリート造の被害 (屯子脚公學校).

Fig. 195. Damage to reinforced concrete primary school building at Tonsikyaku.

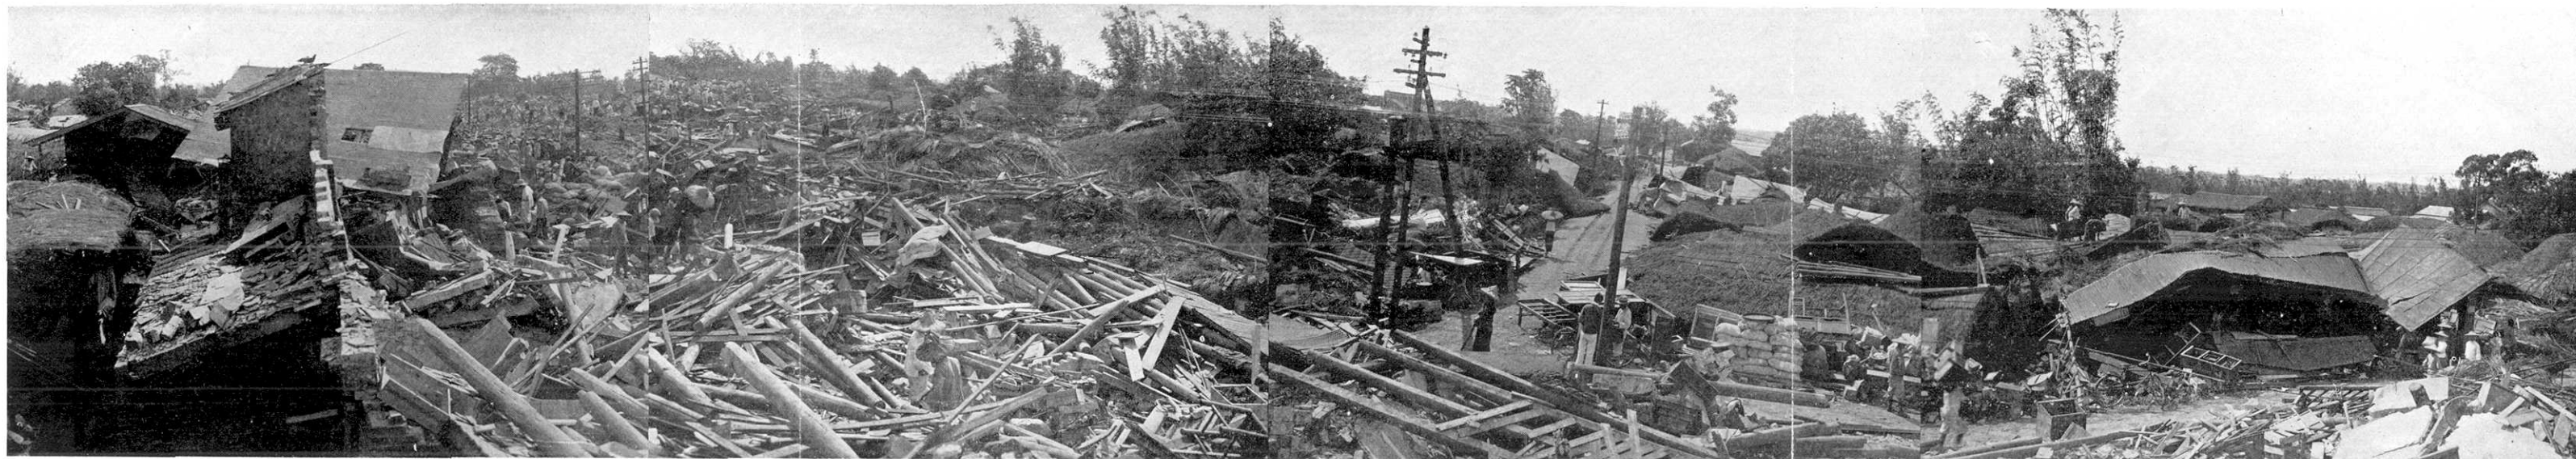
第 201 圖 内 埔 庄 屯 子 脚 の 惨 状  
 Fig. 201. Panoramic view of Tonsikyaku, Naiho-syô.

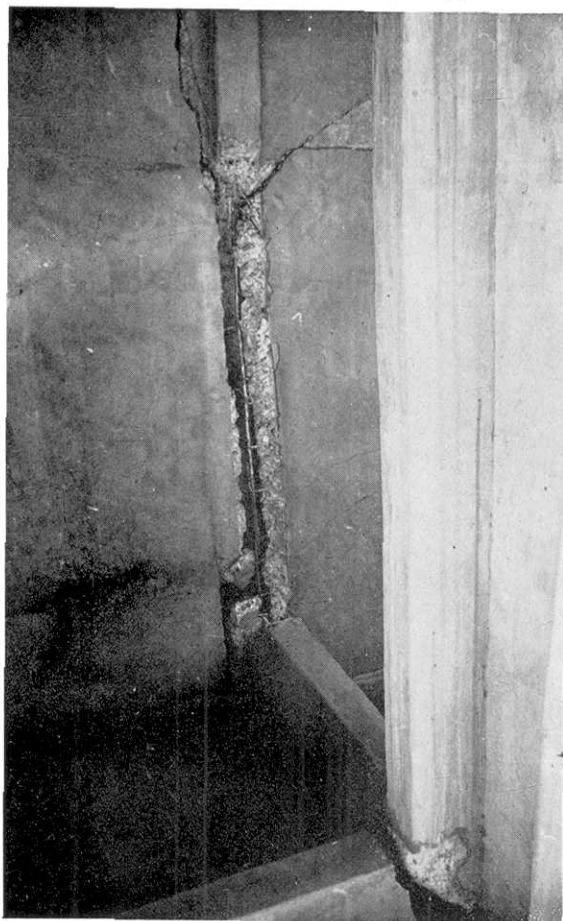
第204圖 鐵筋コンクリート造の被害 (屯子脚).

Fig. 204. Damage to reinforced concrete primary school building at Tonsikyaku.

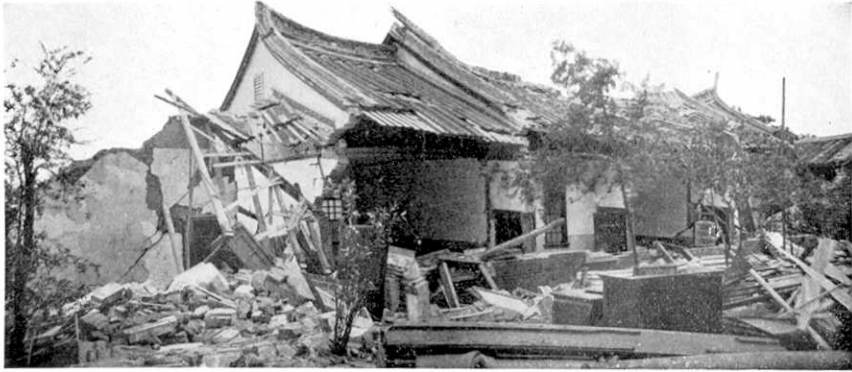
第206圖 内埔庄長宅の被害.

Fig. 206. Damage of the village master's house, Naiho-syô.

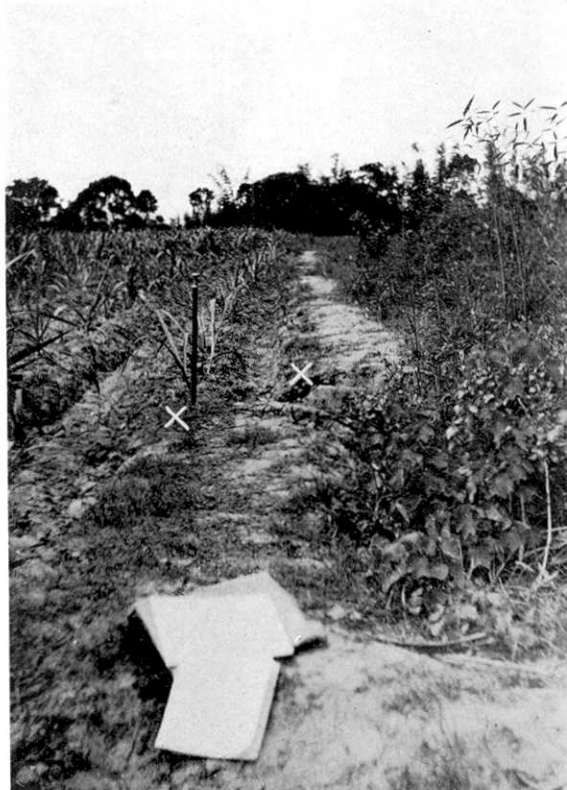
第209圖 内埔庄后里. 后里驛北西方甘蔗畑を横切る斷層. 走向  $N90^{\circ}E$ , 北側30 厘沈下, 55 厘東方に水平移動す. 斷層の北側より見る.

Fig. 209. Kōri, Naihō-syō. Fault running in the direction of  $N90^{\circ}E$  through a cane-sugar field. The foreground (northern side) subsided as much as 30 cm and was displaced 55 cm eastwards.

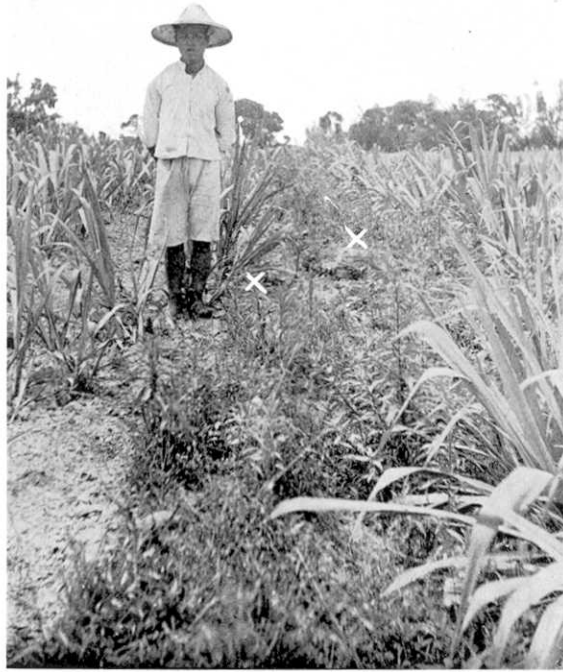
第210圖 内埔庄后里. 第209圖の附近. 断層の北側より見る.

Fig. 210. Kôri, Naiho-syô. Another place near Fig. 209.

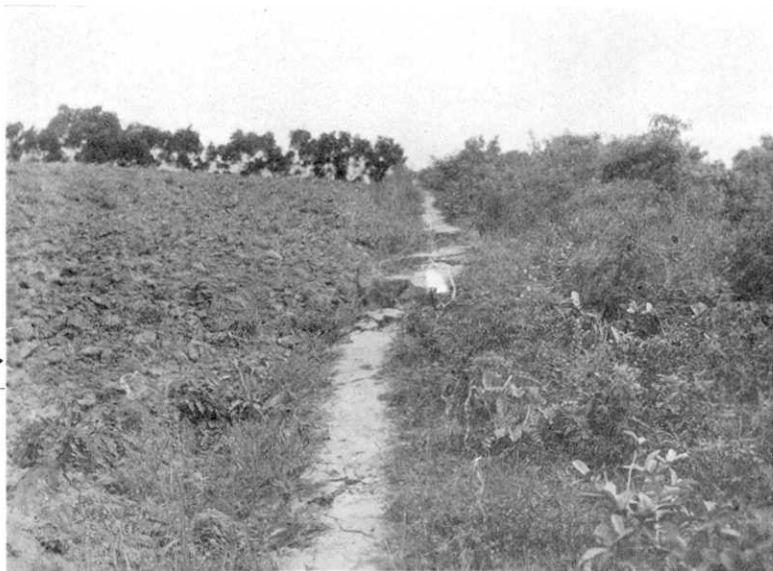
第211圖 屯子脚地震断層, 第8號トンネルの西. 寫眞は断層の東南より西北を望む.

Fig. 211. Tonsikyaku earthquake fault, west of tunnel No. 8.

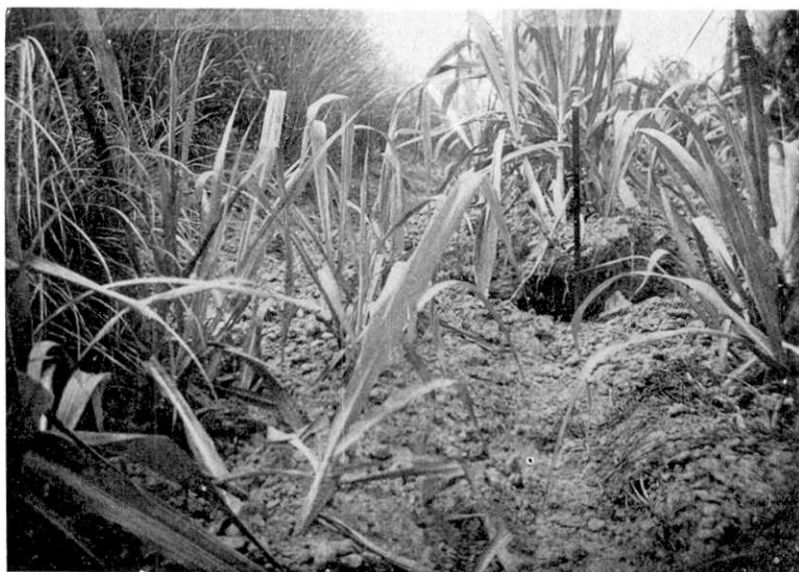
第212圖 内埔庄. 圳察に於ける斷層, 北側より南を向いて寫す.

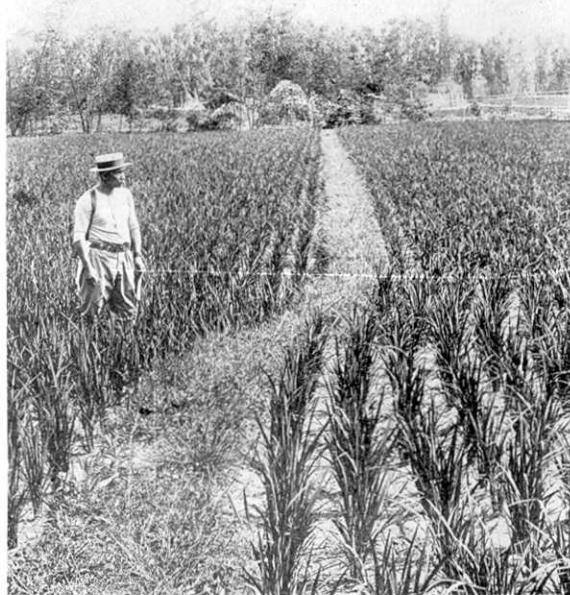
第 216 圖 内埔庄舊社水田中の斷層.

Fig. 216. The fault at Kyûsya, Naihō-syô. The ridge between rice-fields was formerly straight.

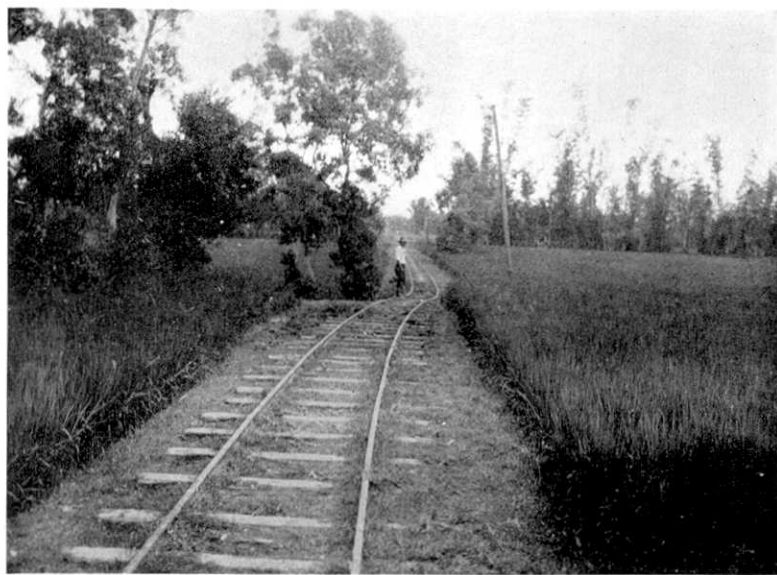
第 217 圖 舊社の西方 1 km 屯子脚地震斷層のために直線コースをこつてゐた製糖會社用の鐵道線路が喰ひ違ひを生じた。寫眞はこの變位した線路を南から北に向つて撮影してある。

Fig. 217. Displaced rail 1 km west of Kyûsya. Tonsikyaku earthquake fault shifted the rail horizontally and vertically.

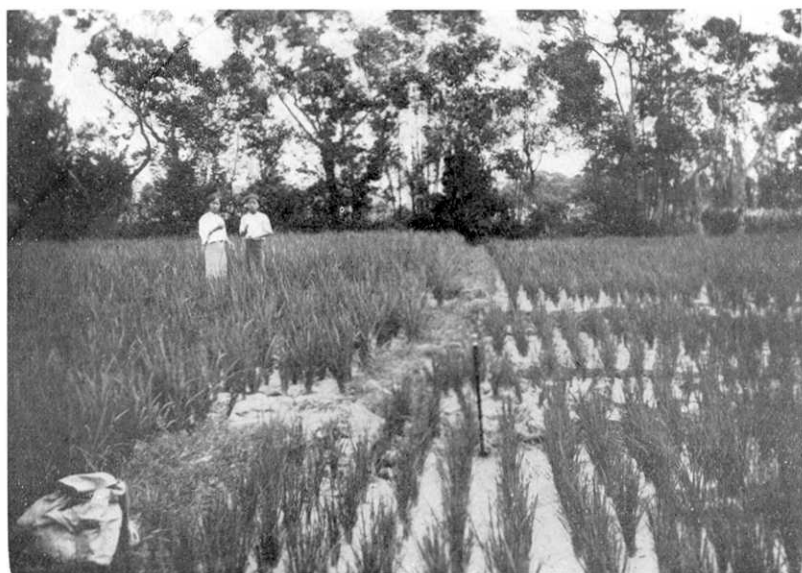
第218圖 内埔庄三角子に於ける斷層. 南を望む.

Fig. 218. The Tonsikyaku fault at Sankakusi, Naiho-syô, looking south.

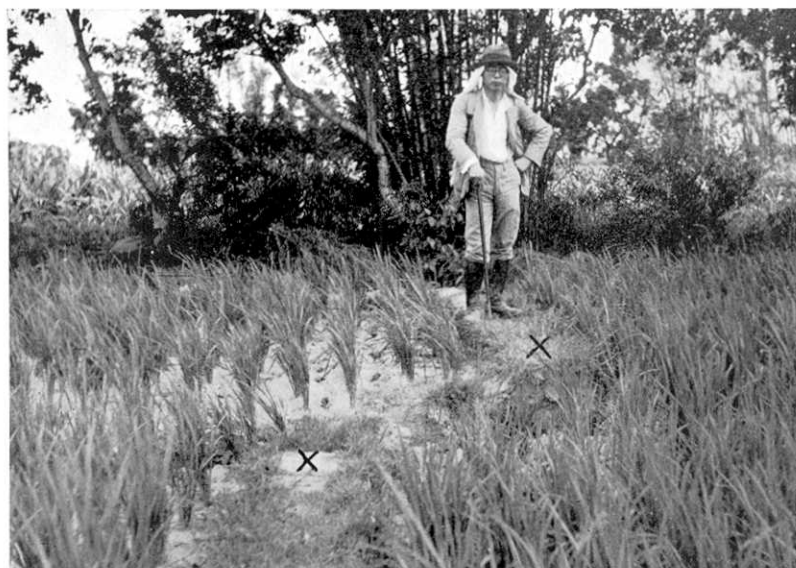
第219圖 内埔庄舊社字三角. 水田中を通る斷層. 走向  $N72^{\circ}E$ , 北側45厘沈下し東方に120厘水平移動す. 斷層の北側より寫す.

Fig. 219. Kyûsya, Naiho-syô. Fault as revealed by the dislocation of a foot-path in a rice-field. The foreground subsided as much as 45cm and was displaced 120 cm eastward.

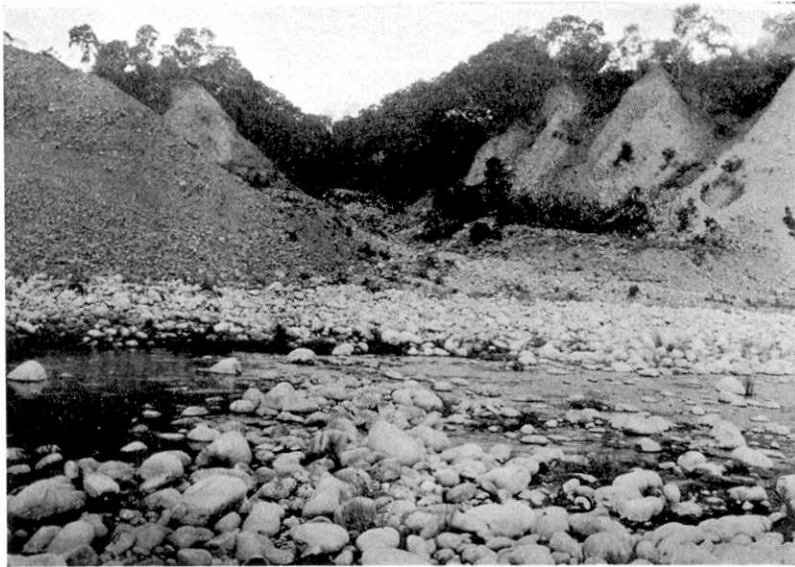
第 221 圖 屯子脚地震斷層 (新庄子附近の大甲溪の河原). 圖の右  
手は北側.

Fig. 221. Tonsikyaku earthquake fault at the flood plain of the  
Taikōkei near Sinsyōsi.

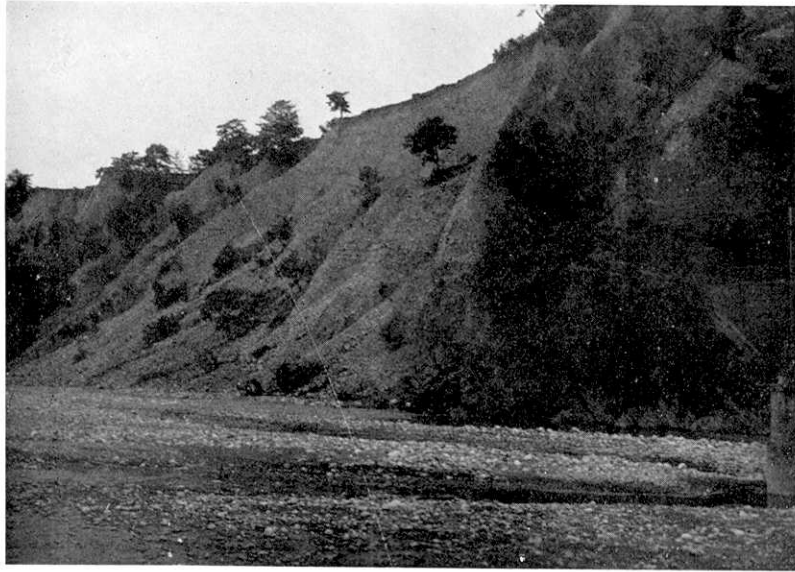
第222圖 大安溪沿岸の段丘崖の崖崩.

Fig. 222. Falling of terrace scarp on the river wall of the Taian-kei.

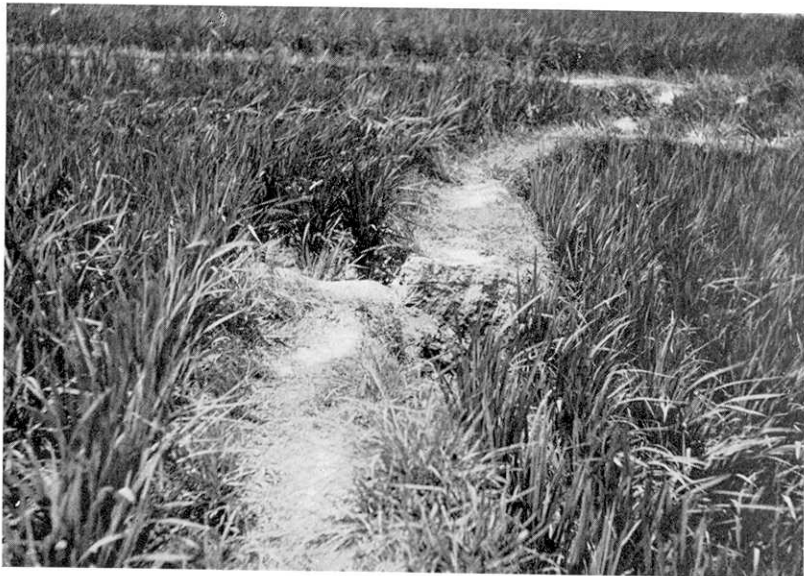
第223圖 神岡庄新庄子. 畔道を横断する断層. 走向は $N90^{\circ}E$ , 喰違ひ水平40 匁, 垂直10 匁. 南側隆起西方に移動.

Fig. 223. Sinsyōsi, Kamioka-syō. Fault as revealed by dislocation of foot-path in a paddy field. Dislocated 40 cm horizontally and 10 cm vertically. Strike =  $N90^{\circ}E$ .

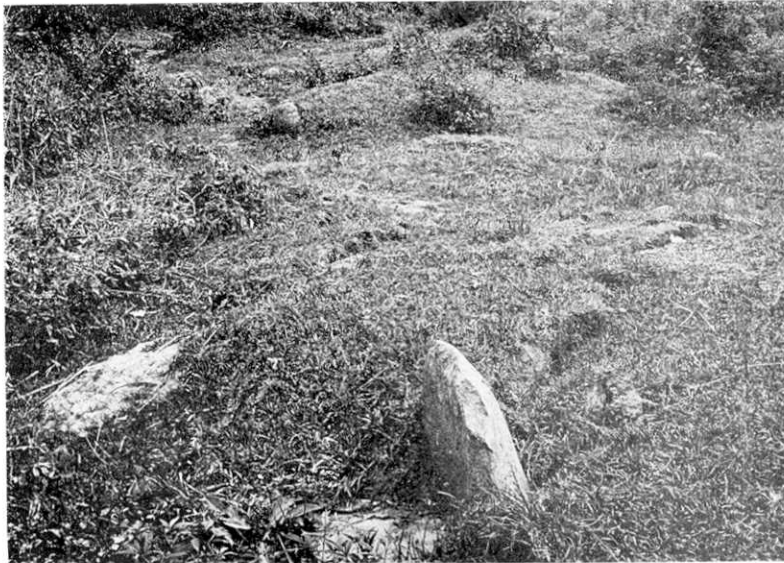
第 226 圖 神岡庄新庄子墓地内の地裂 (斷層の一部).  
Fig. 226. Fissures in the cemetery, Sinsyôsi, Kamioka-syô.

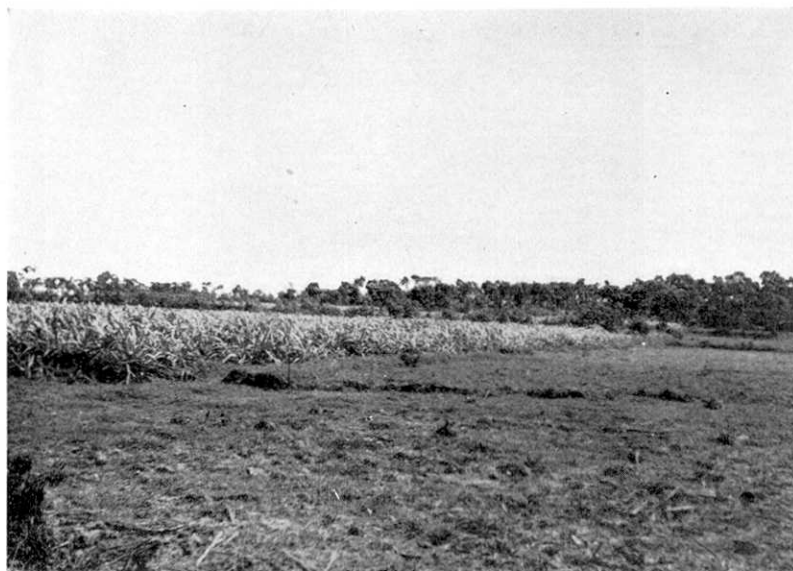
第228圖 神岡庄新庄子. 甘蔗畑を通る斷層. 走向  $N80^{\circ}W$ , 斷層の南側が約20厘隆起し東方に約20厘移動す. 此の附近より南方に於ては斷層は不明瞭なる.

Fig. 228. Sinsyōsi, Kamioka-syō. Fault running in the direction of  $N80^{\circ}W$  through a sugar-cane field. The foreground (nothern side) subsided by 20 cm and was displaced 20 cm eastward.

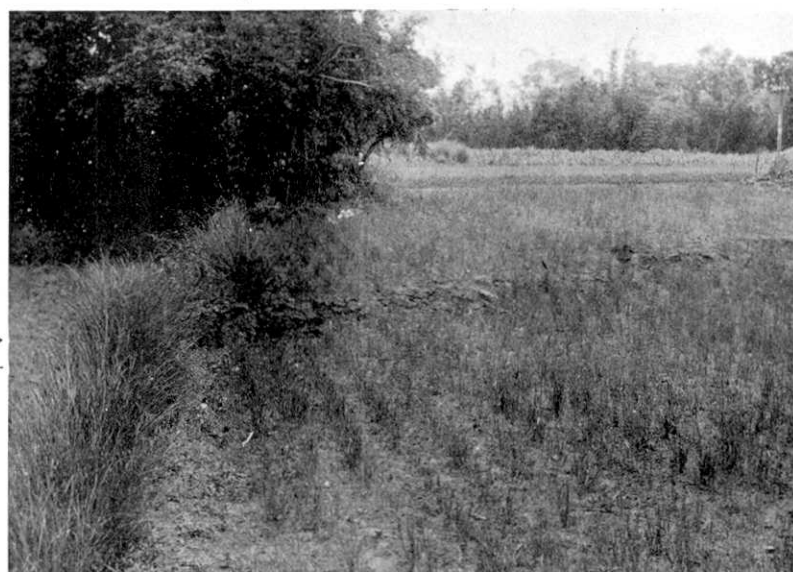
第229圖 屯子脚地震斷層(泉州厩部落). 寫眞はこの斷層の西北から東南を寫す.

Fig. 229. Tonsikyaku earthquake fault at Sensyūseki.

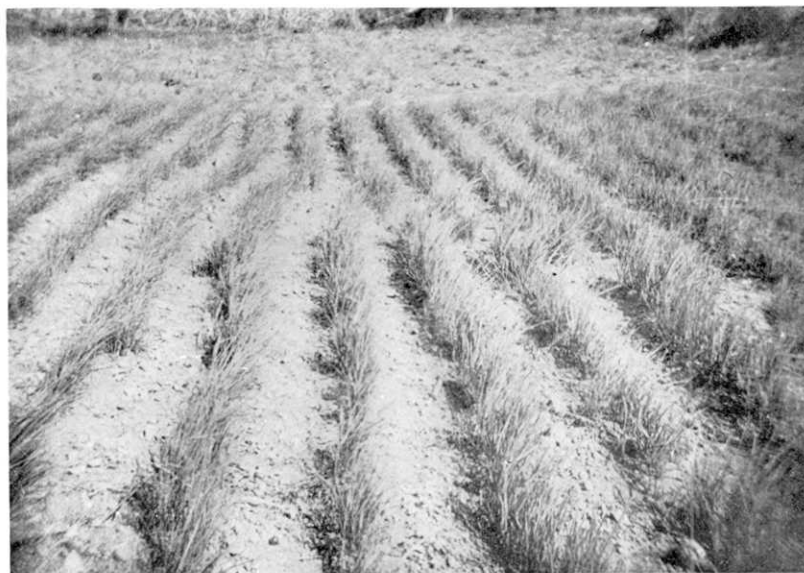
第230圖 麥畑中に現れた屯子脚断層の末端. 神岡庄大突寮附近.

Fig. 230. The end of the Tonsikyaku fault that appeared in the farm, Daitoturyô, Kamioka-syô.

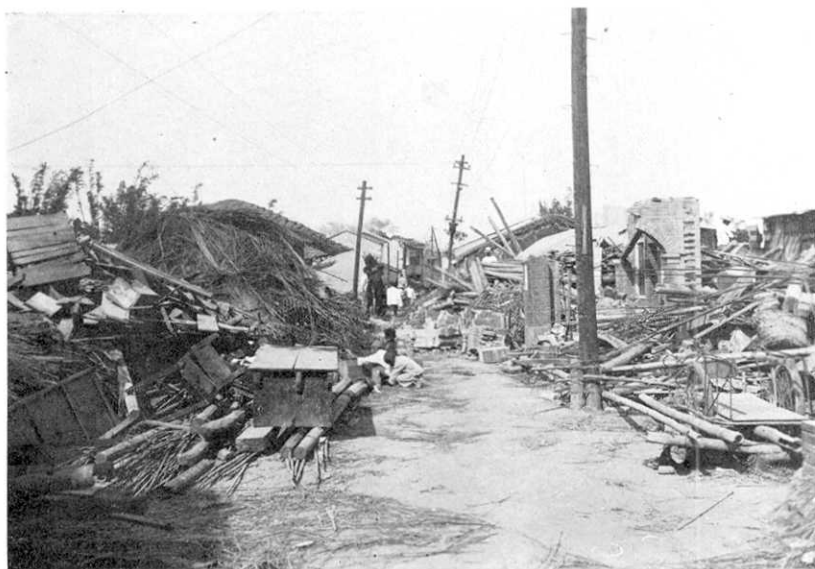
第231圖 神岡庄神岡の被害状況.

Fig. 231. General view of Kamioka, Kamioka-syô.

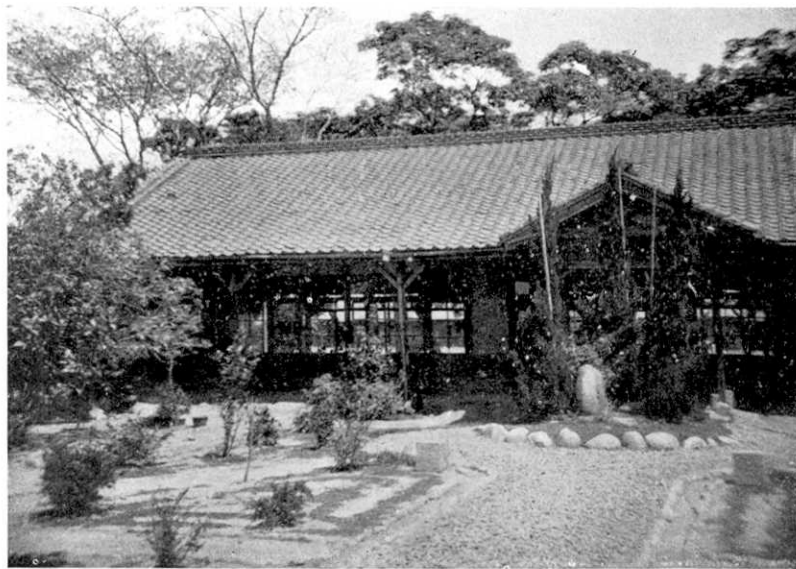
第 233 圖 神岡庄神岡の公學校. 木造にて被害僅少.  
Fig. 233. The Kamioka primary school of wooden  
structure, Kamioka, Kamioko-syô.

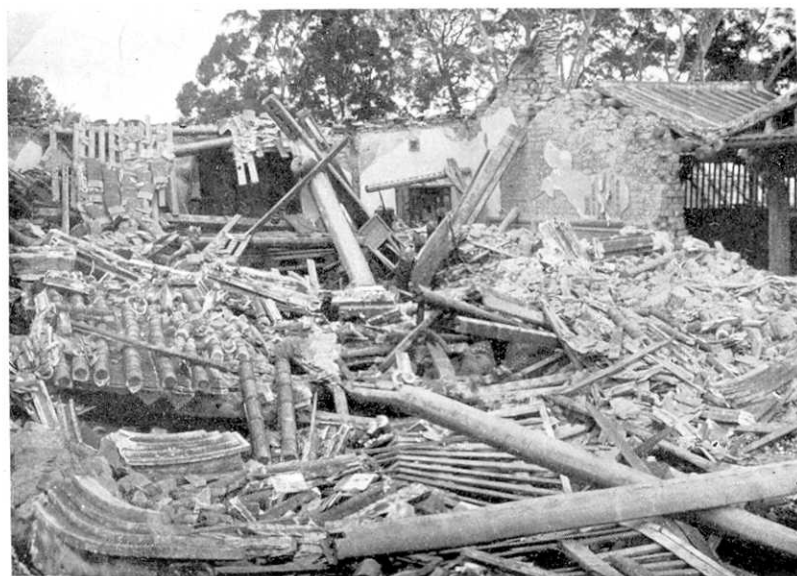
第 235 圖 神岡庄神岡廟の潰滅.

Fig. 235. Destroyed temple at Kamioka, Kamioka-syô.

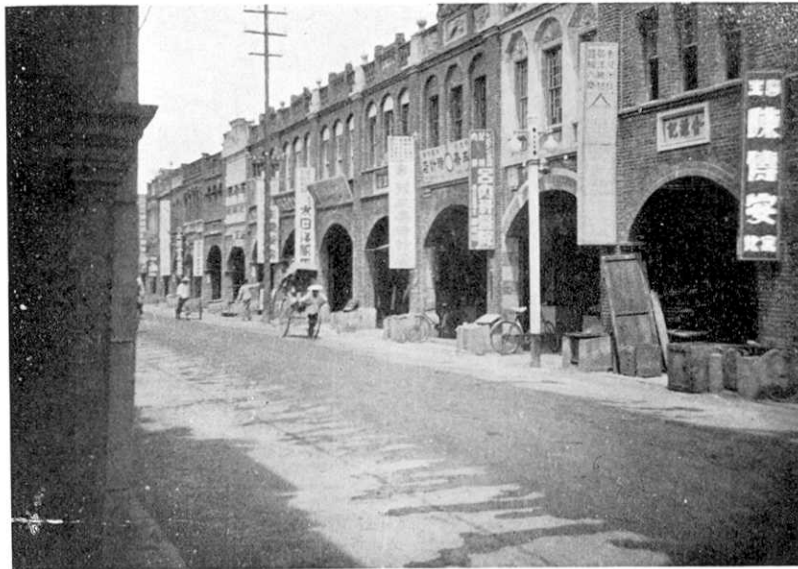
第245圖 豊原街頂街の家並. 停仔脚構造を示す.

Fig. 245. The typical native shops in Formosa.

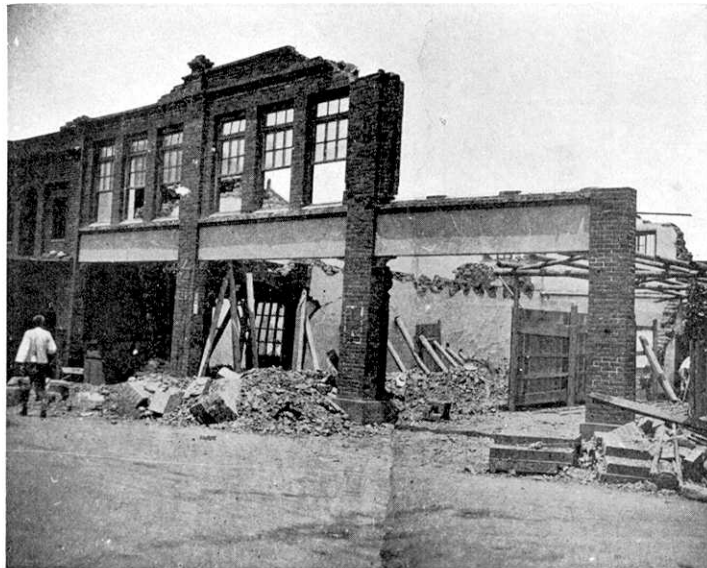
第247圖 豊原街東端に於ける家屋の被害.

Fig. 247. Damage of brick-dokaku house at Toyohara-gai.

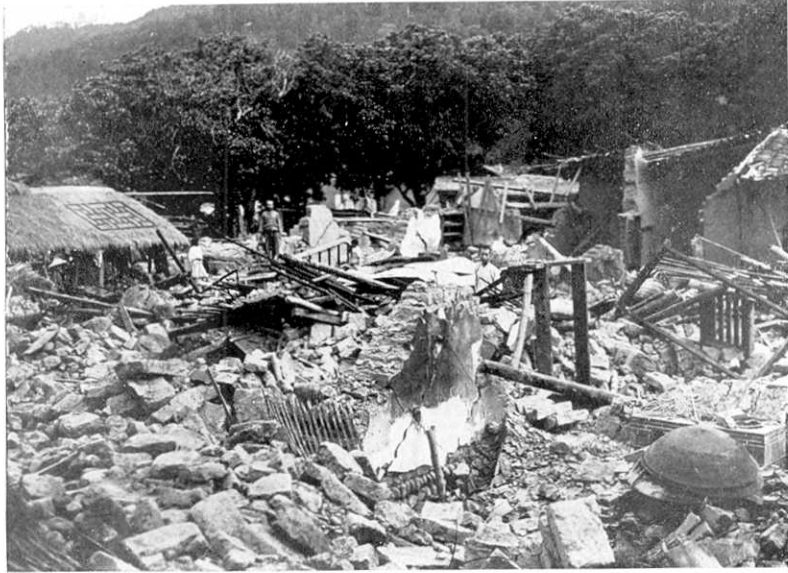
第 248 圖 東勢街鍋底の被害.  
Fig. 248. Katei, Tōsei-gai.
