臺灣中部地震地圖番號一覽表

Index Map

(震研彙報別冊 第三號 報告圖版)

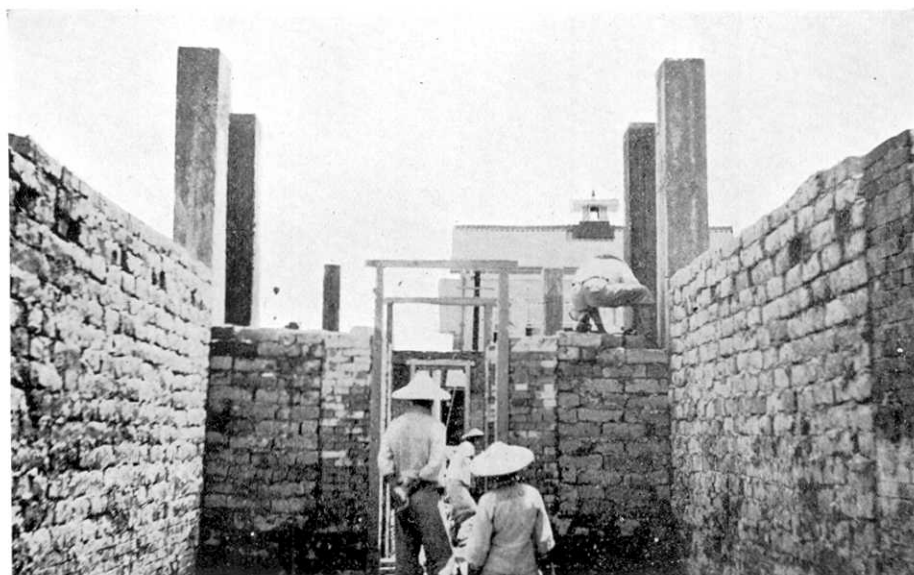
第250圖 臺灣建築構造の一例. 柱は鐵筋コンクリート壁は土塊積(東勢庄).

Fig. 250. An example of Taiwan building construction, column bulid by reinforced concrete, wall clay block (*dokaku*), Tōsei-syo.

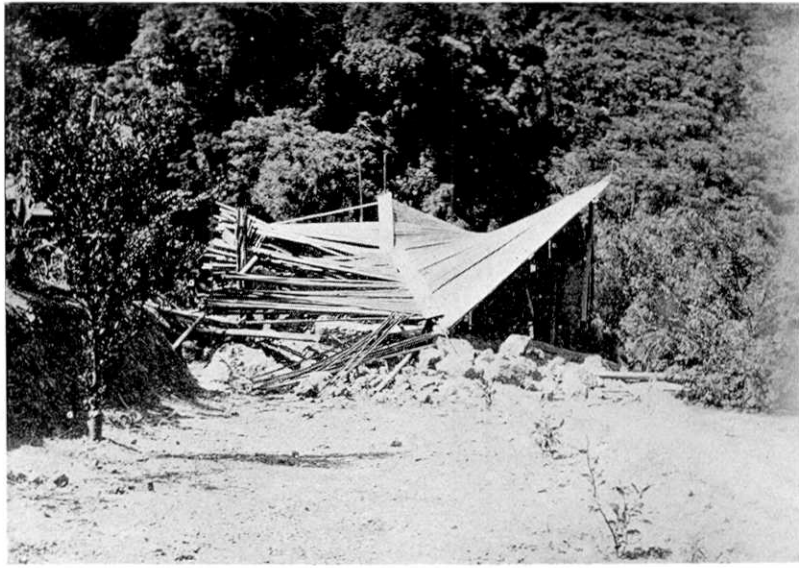
第260圖 バカリー警察官吏駐在所附近の破壊家屋。

Fig. 260. Damaged bamboo house near Pakarii policeman's station.
